# タービン建屋東側における 地下水及び海水中の放射性物質濃度の状況について

2025/8/28

東京電力ホールディングス株式会社

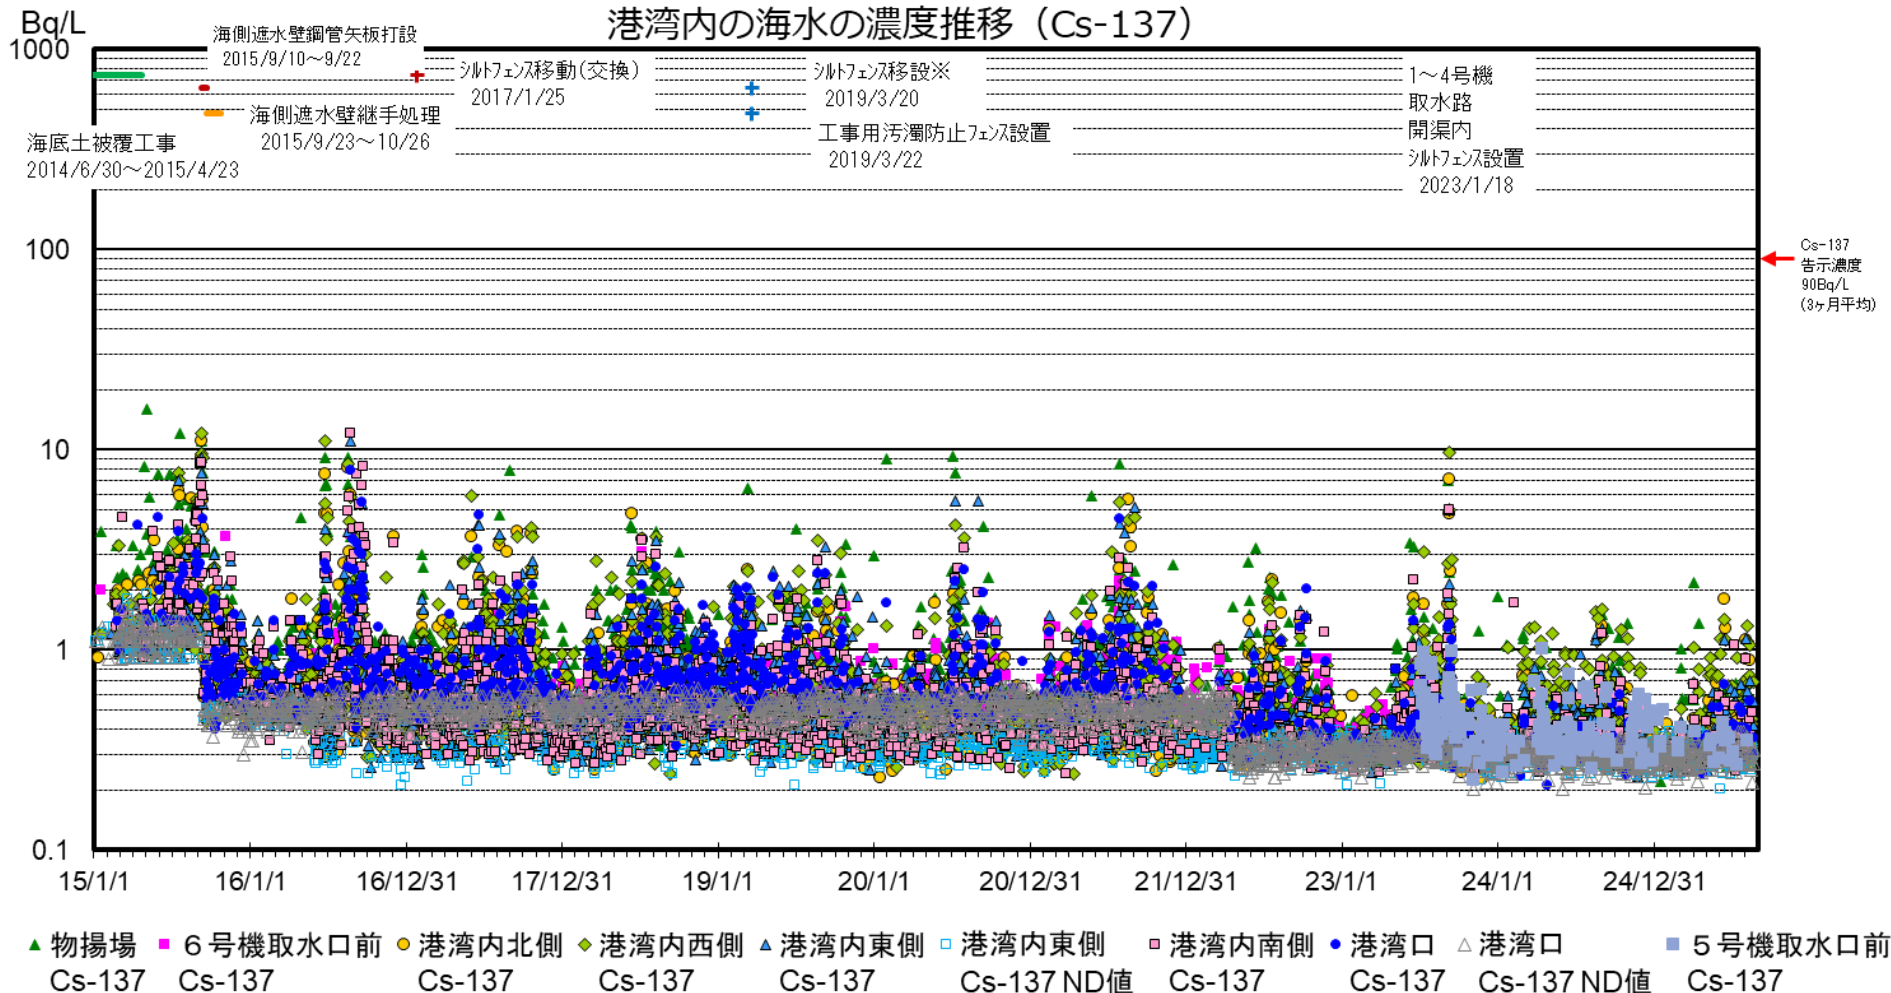
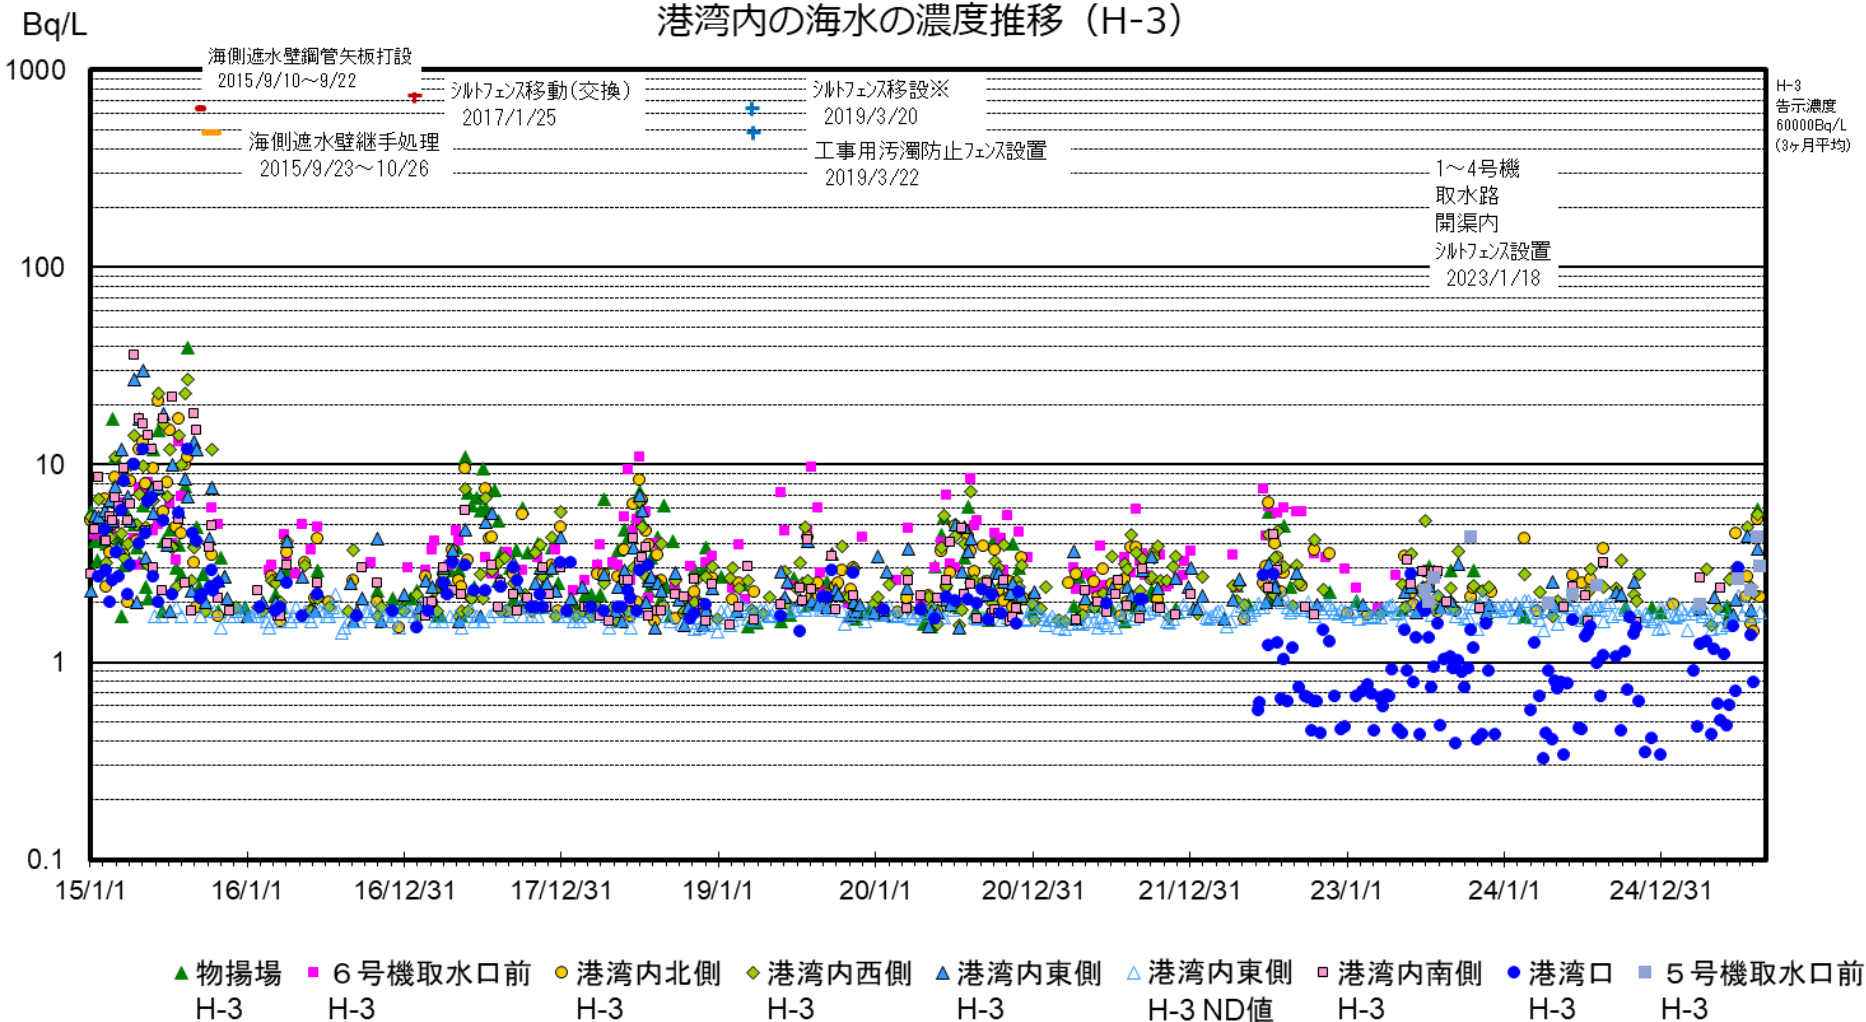
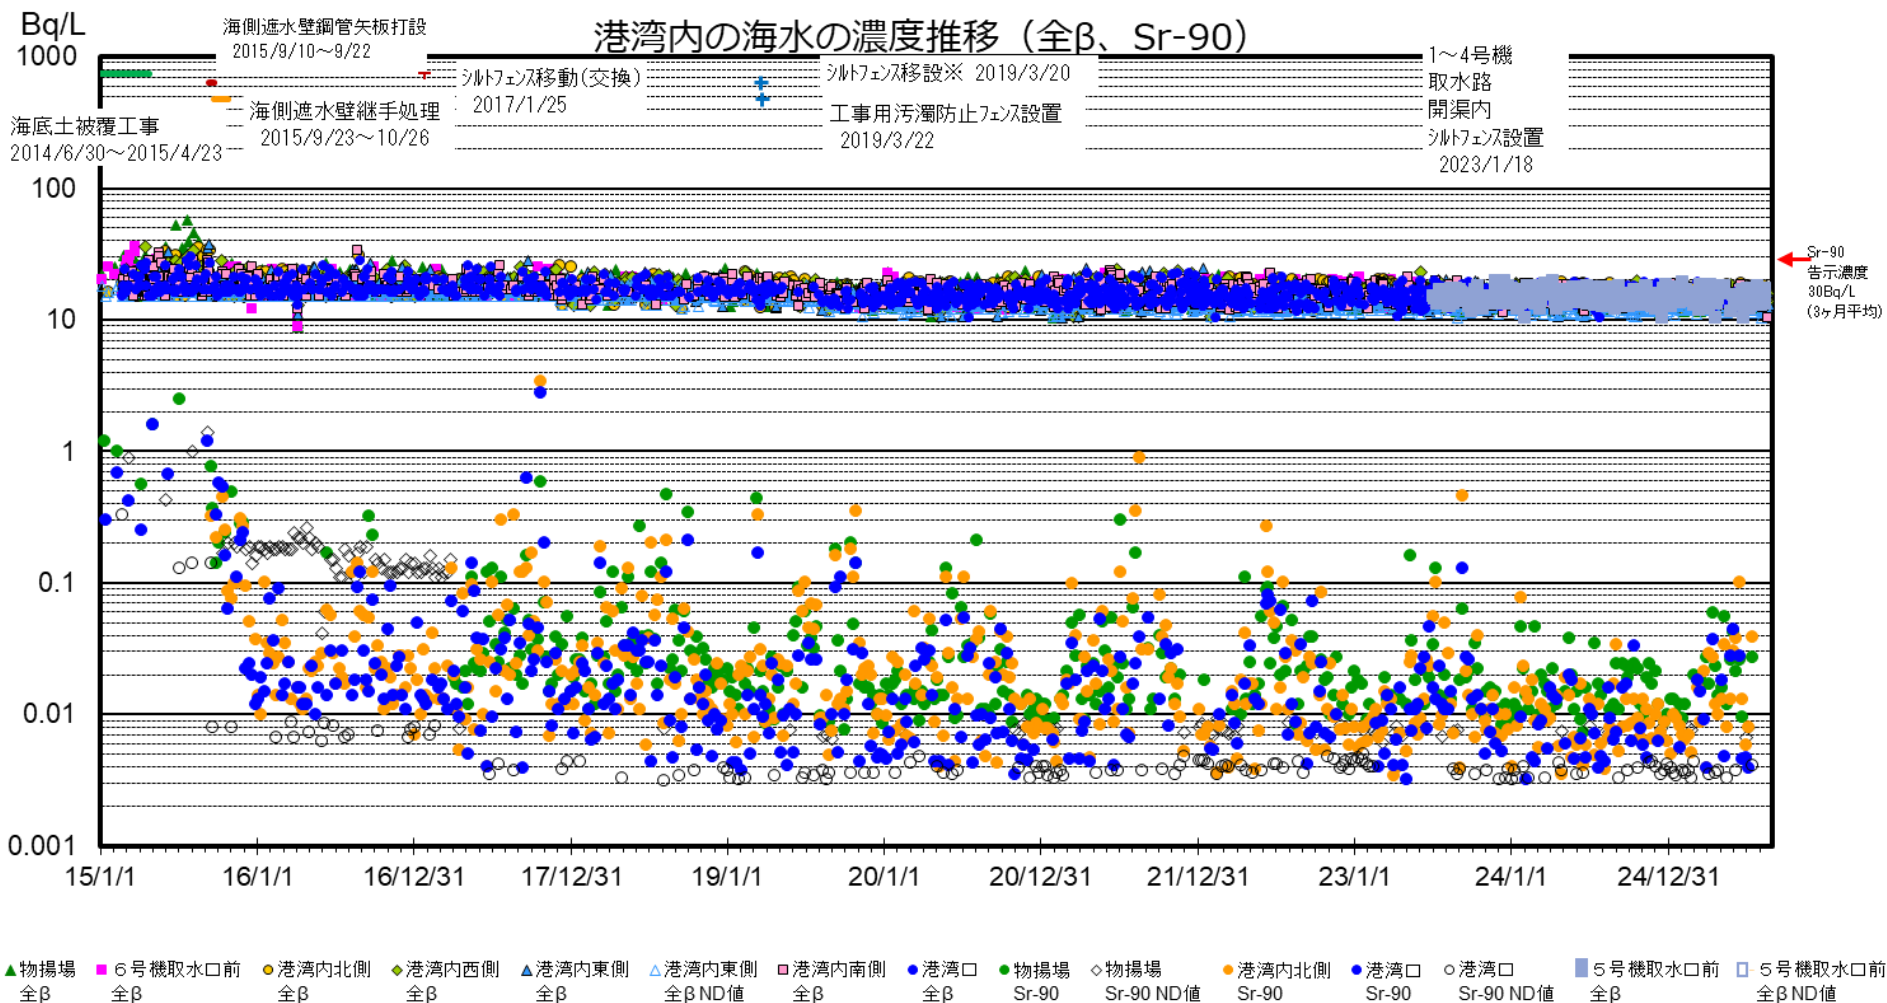
## 港湾内の海水の濃度推移 (Cs-137)

- 告示濃度未満で推移しており、降雨時に一時的なCs-137濃度、Sr-90濃度の上昇が見られるが、長期的には低下傾向が見られる。
- 1～4号機取水路開渠内エリアより低いレベルとなっている。
- 海側遮水壁鋼管矢板打設・継手処理の完了後、濃度の低下が見られる。

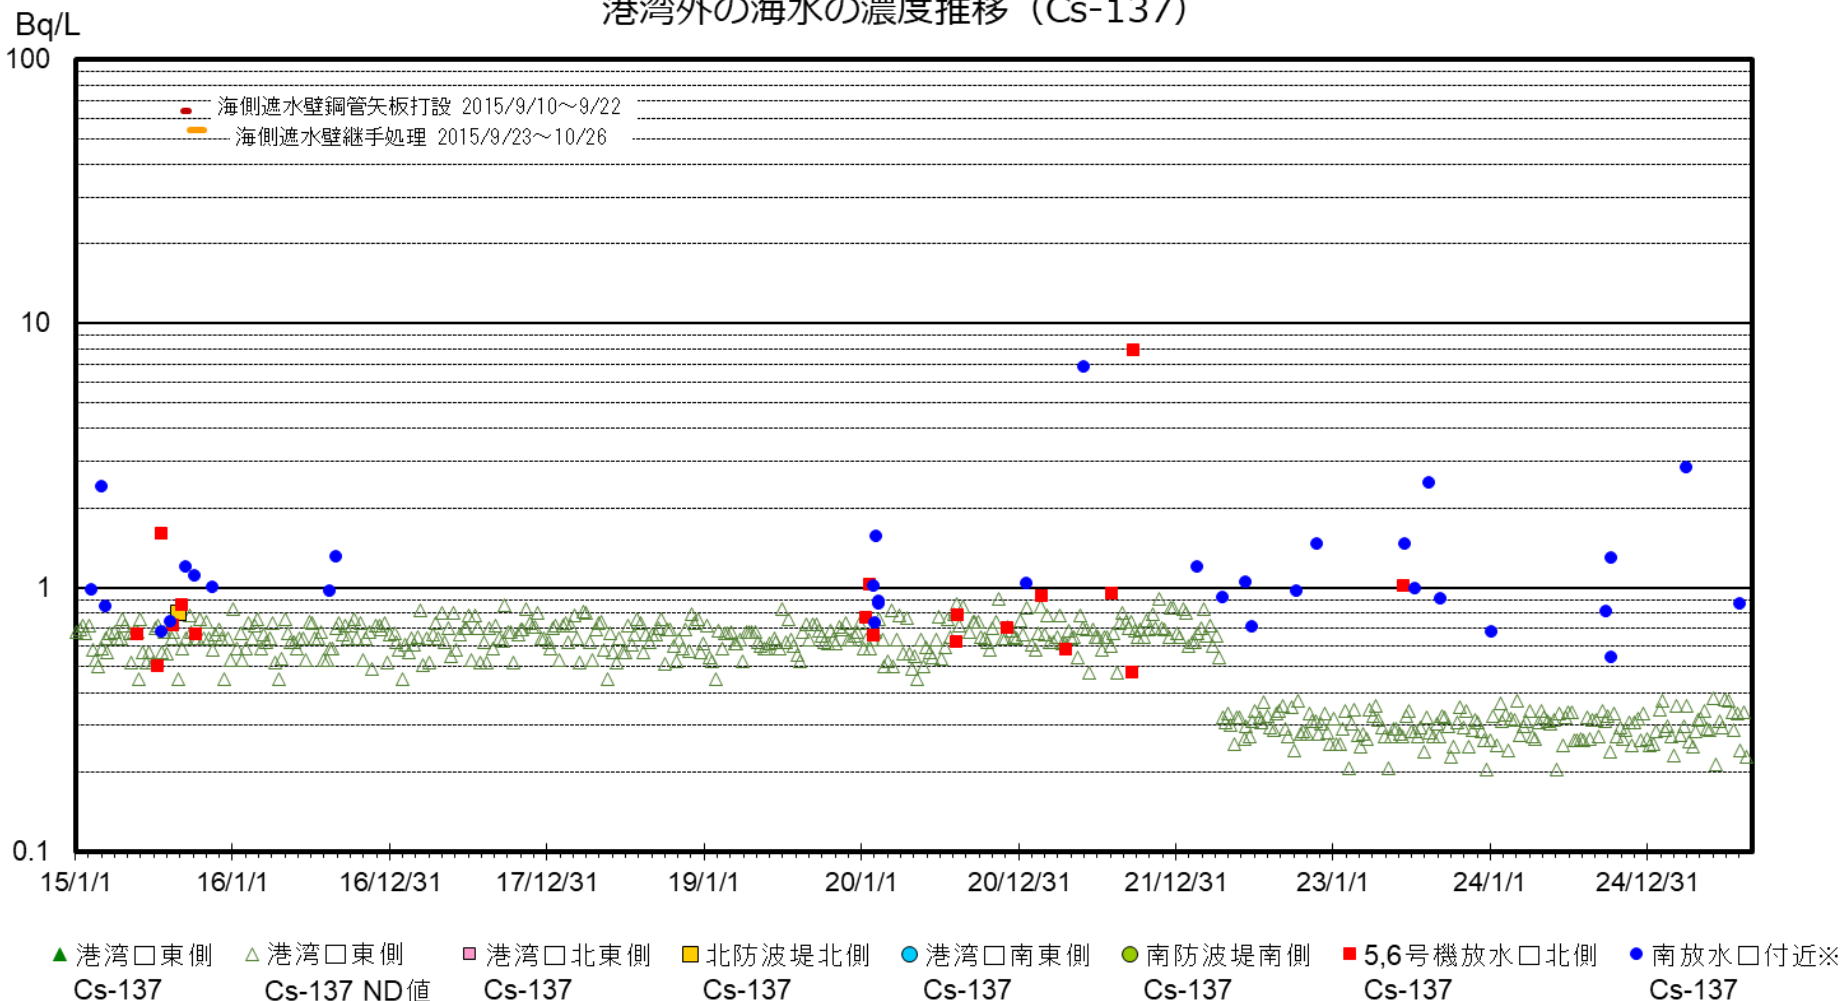
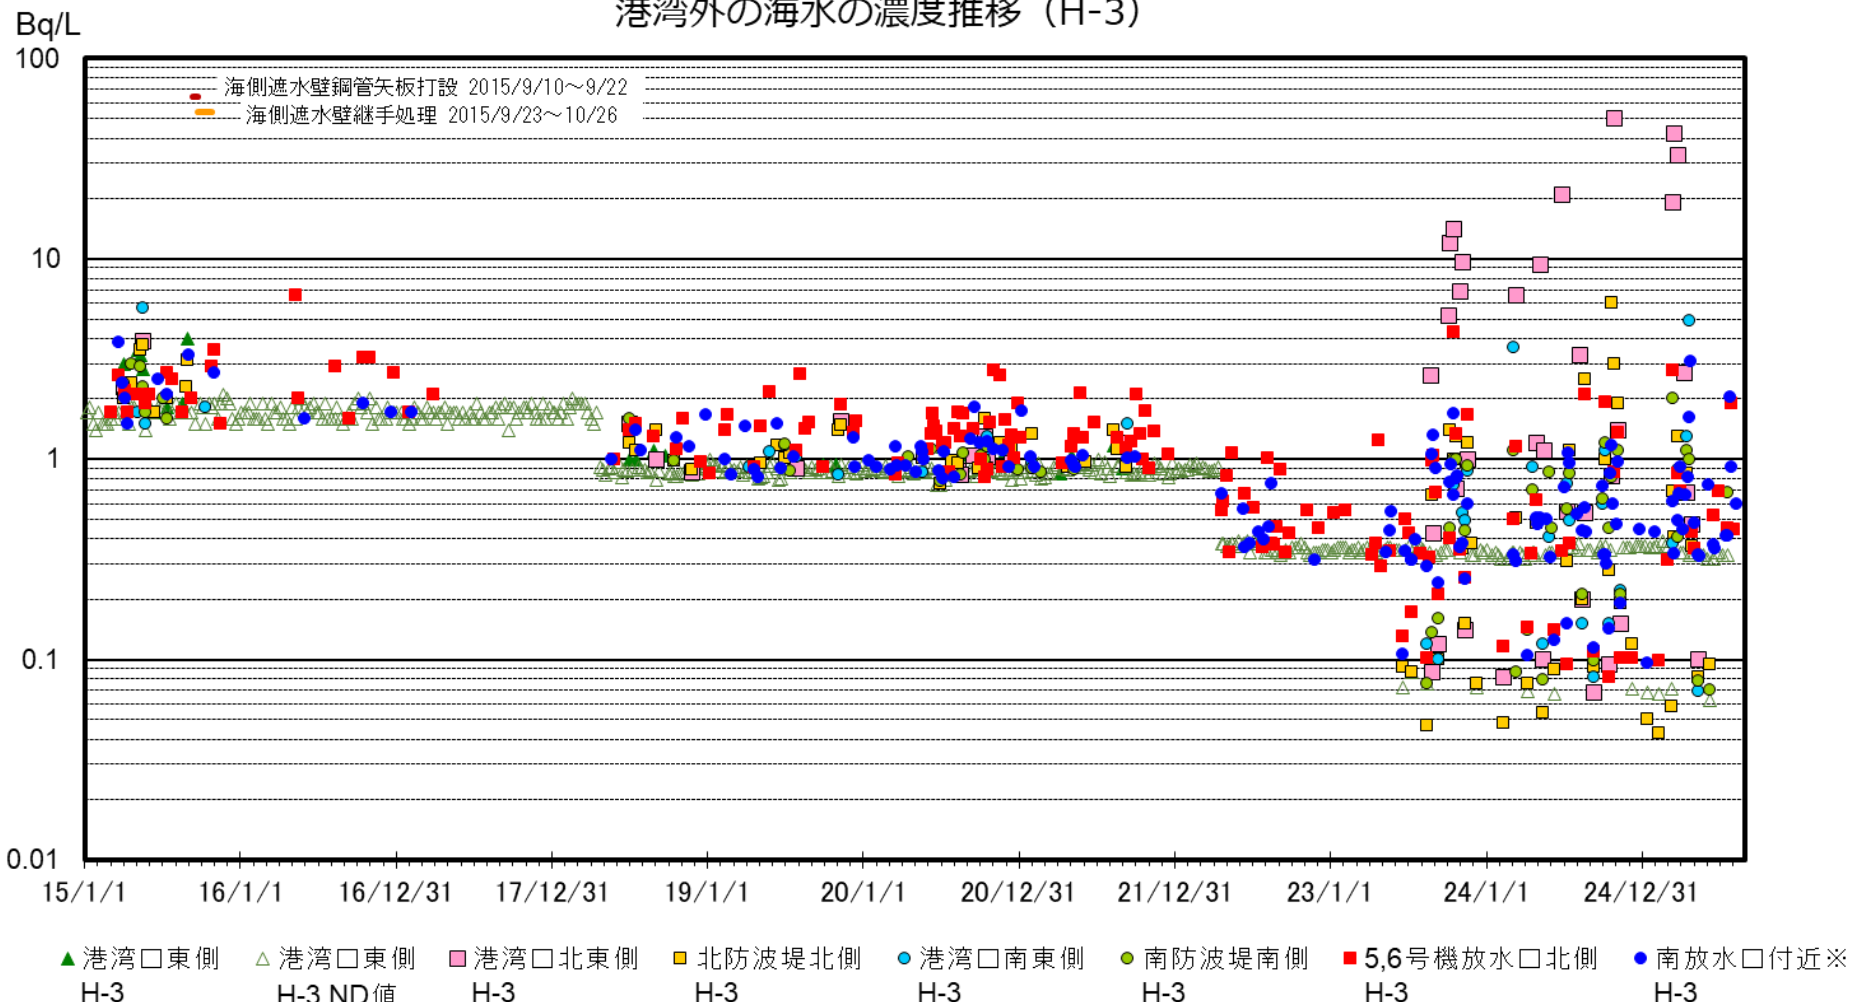
## 港湾外の海水の濃度推移（Cs-137）

- 海側遮水壁鋼管矢板打設・継手処理の完了後、Cs-137濃度、Sr-90濃度の低下が見られ、低い濃度で推移している。
- Cs-137濃度は、5, 6号機放水口北側、南放水口付近で気象・海象等の影響により、一時的な上昇が観測される事がある。
- Sr-90濃度は、港湾外（南北放水口）で2021年度に変動が見られたが、気象・海象等による影響の可能性など引き続き傾向を注視していく。
- ALPS処理水の放出期間中は、放水口付近採取地点において、H-3濃度の上昇が確認されているが、海洋拡散シミュレーションの結果などから想定範囲内と考えている。
