3号機 PCV内部氣中部調査(マイクロドローン調査)について

2025年12月25日

東京電力ホールディングス株式会社

2. インストール装置の前進不可事象について

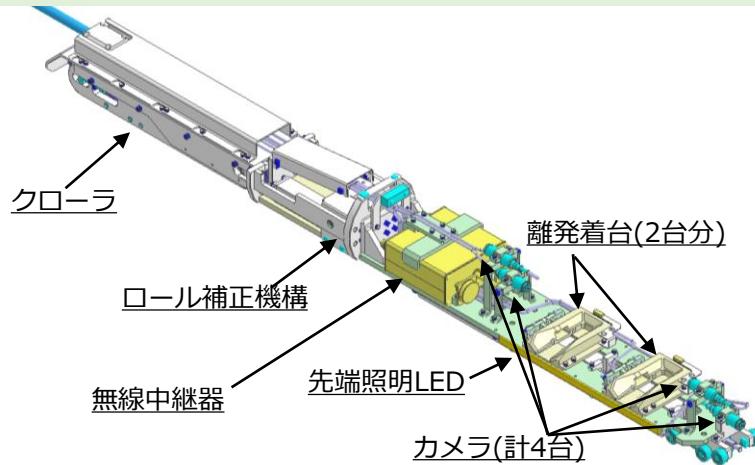
インストール装置

- 調査装置の動作確認を実施中、インストール装置がX-53ペネ内で前進不可となる事象が発生
- 複数回、インストールを試みたが、同じ所で前進不可となる(X-53ペネ内を約50cm進んだ所)
- 後進は可能のため、通常手順で後進し、インストール装置はシールボックス内に格納済み(シールボックス内に格納したため、PCVバウンダリである隔離弁の開閉に影響は無い)

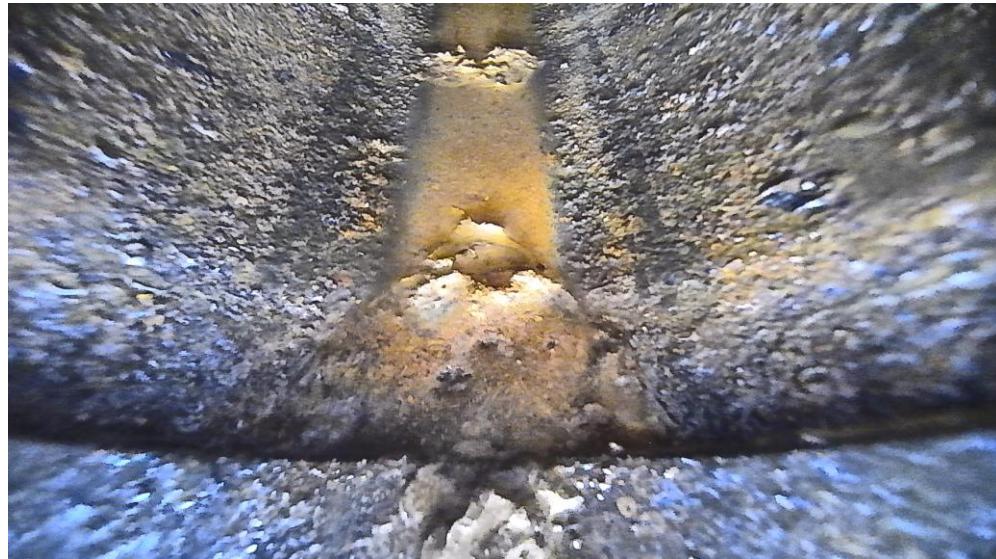
矢視 :

- 取得した映像を分析(映像からの点群化)した結果、接続管とX-53ペネで若干の芯ずれがあることを確認※1
- 本結果より、インストール装置が前進不可となる状況として、芯ずれに伴う“通過断面積の減少”、“クローラのグリップ力の低下”等を推測※2
- 今後、得られたデータを詳細に分析するとともに、対策についても検討していく
