3号機原子炉建屋内のドローン調査の結果について

2026年4月23日

東京電力ホールディングス株式会社

1. 調査概要

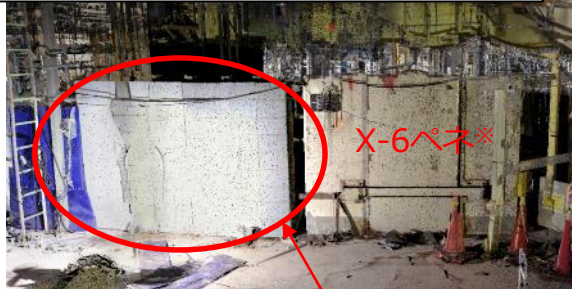
ジェットポンプ計装ラック (R/B 1階北西)

- 経緯
 - 3号機のX-6ペネトレーション (以下、X-6ペネ) は、内部調査ならびに燃料デブリ取り出しにおいて活用が検討されているものの、X-6ペネが位置するR/B1階の北西エリアは空間線量が高いことから、当該エリアの線量低減について検討が必要となっている。
 - 北西エリアでは、X-6ペネに最も近いジェットポンプ計装ラックの線量影響が大きく、線量低減策として配管フラッシングや撤去の検討を行っているが、配管がPCVに連通しているため撤去する場合にはPCVバウンダリ構築や閉止措置に関する検討が必要である。
 - また、北西エリアへのアクセスルートとなる西側エリアにおいても、計装ラック類※は装置搬入時に干渉物となる可能性があり、同じく撤去にあたってはPCV連通を考慮したバウンダリ検討が必要である。

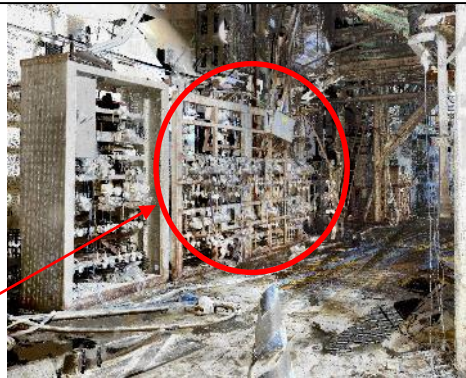
高圧注水系計装ラック (R/B 1階西)

ラック類撤去のためにPCVバウンダリを考慮する必要があり、一次弁の操作が必要

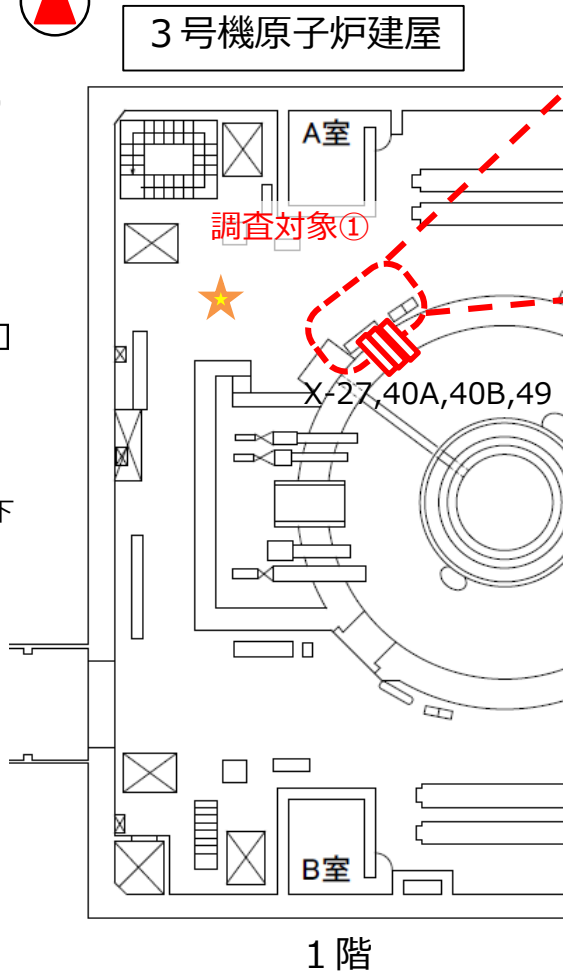
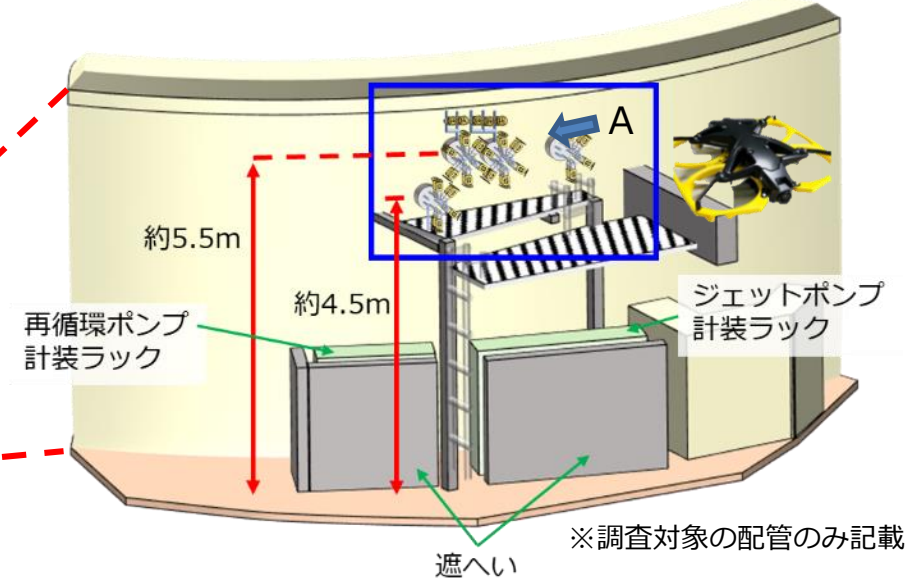
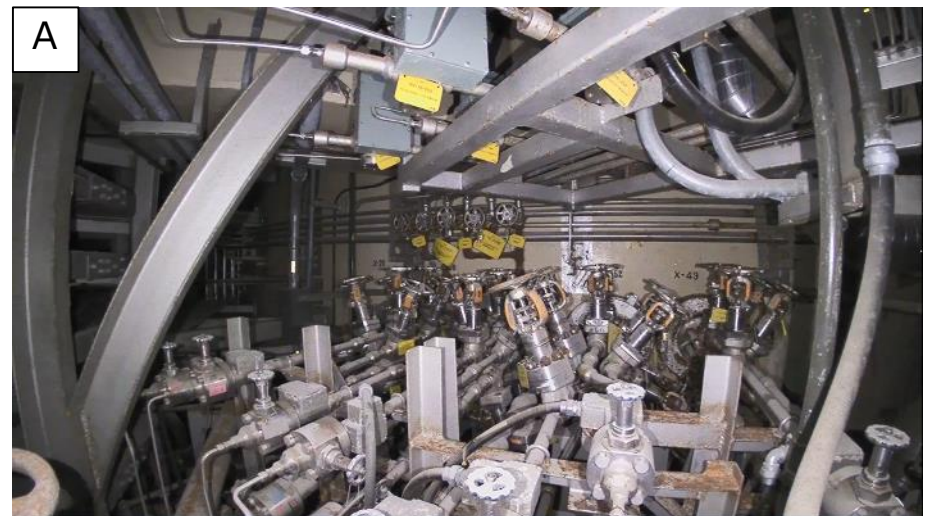
2. 3号機建屋内調査の調査対象（1階）

- 計装ラインの一次弁の状態等の確認を目的に調査を実施。
- R/B1階北西エリアに小型ドローン、中継器を設置し、対象エリアまで飛行を行い調査を実施。

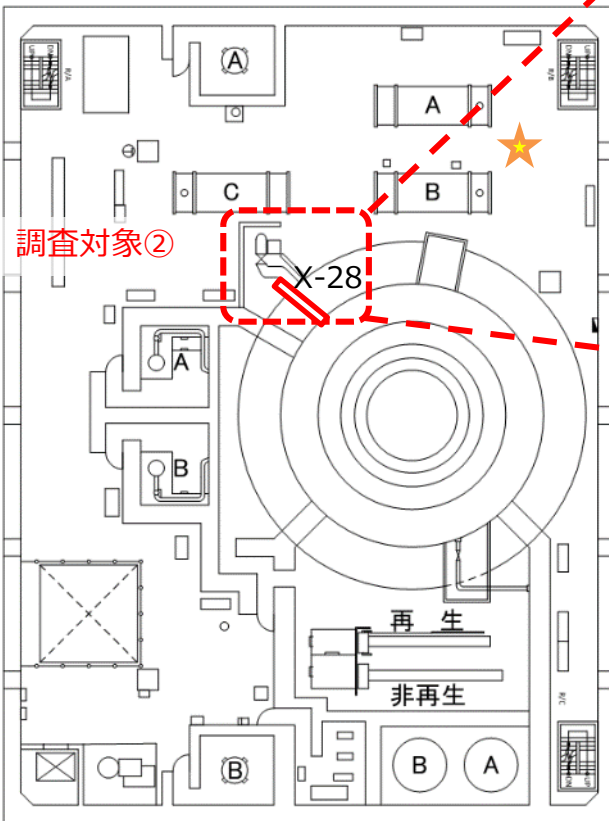
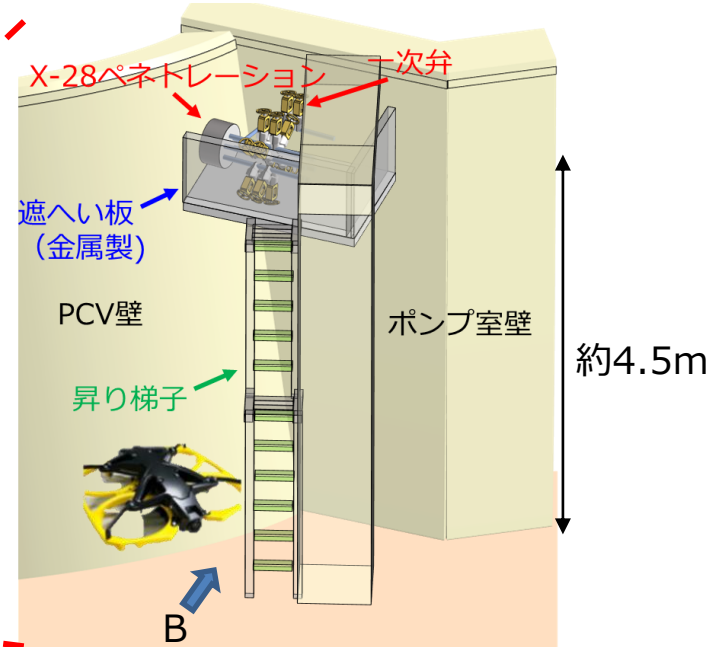
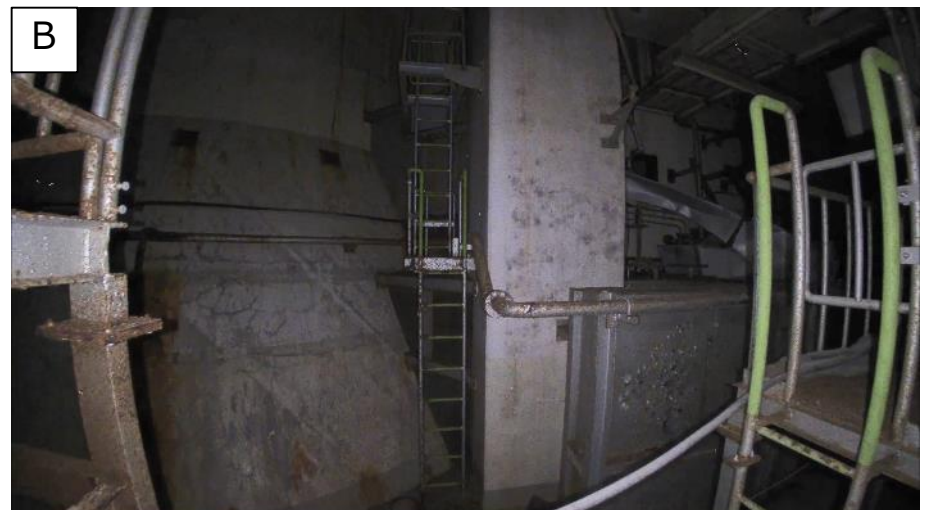
4. 3号機建屋内調査の調査対象（2階）

- 計装ラインの一次弁の状態等の確認を目的に調査を実施。
- R/B2階北東エリアに小型ドローン、中継器を設置し、対象エリアまで飛行を行い調査を実施。

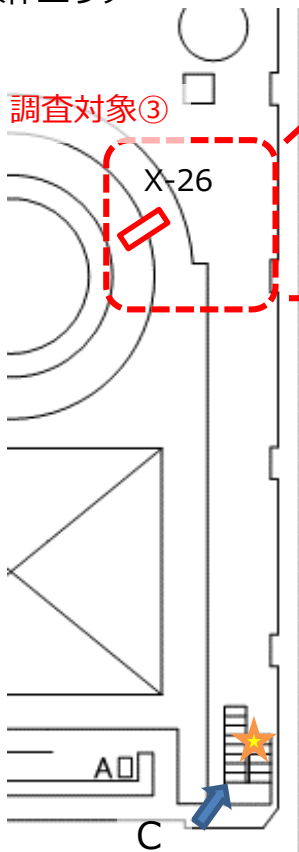
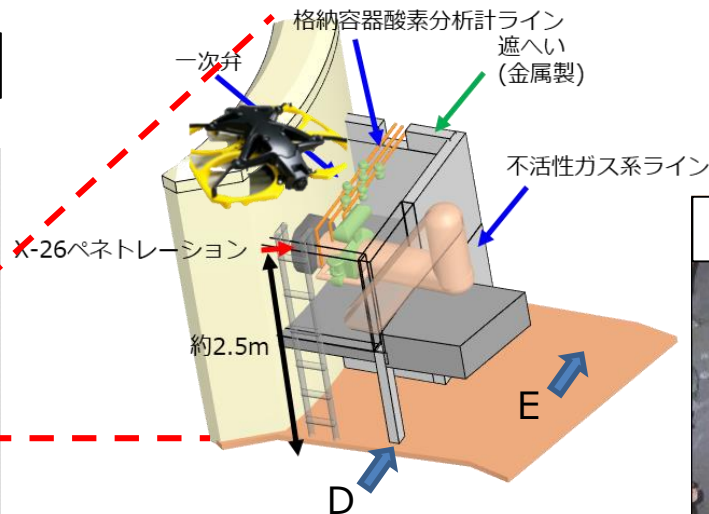
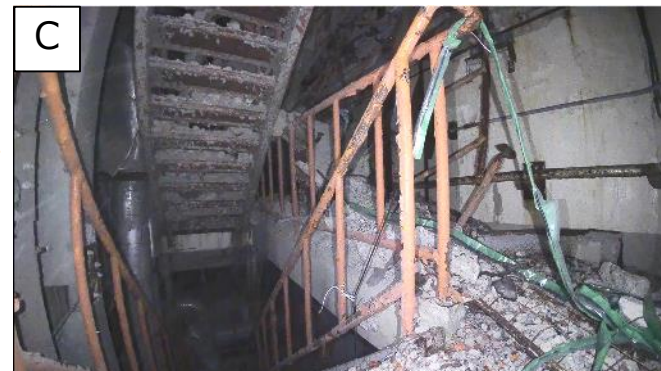
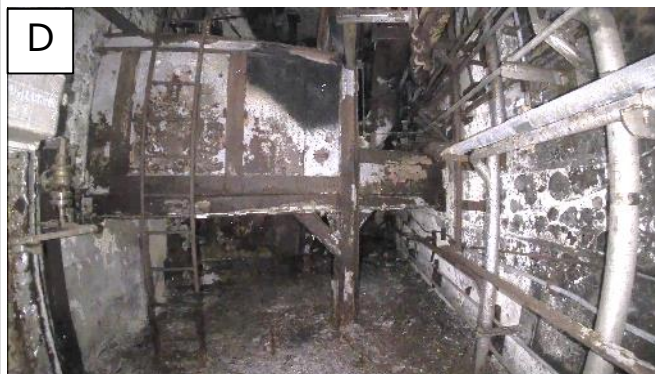
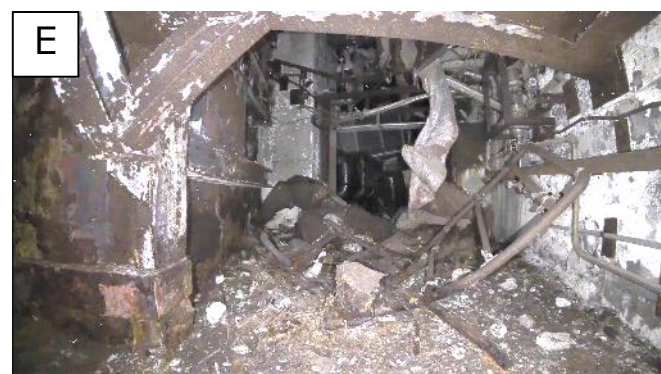
6. 3号機建屋内調査の調査対象（3階）

- 計装ラインの状態等の確認を目的に調査を実施。
- 2026年2月にR/B2階北東エリアに小型ドローン、中継器を設置し、対象エリアの調査を実施したが、電波が届かなかった。そのため、中継器設置場所をR/B3階南東エリアに変更し、2026年3月に再調査を実施した。

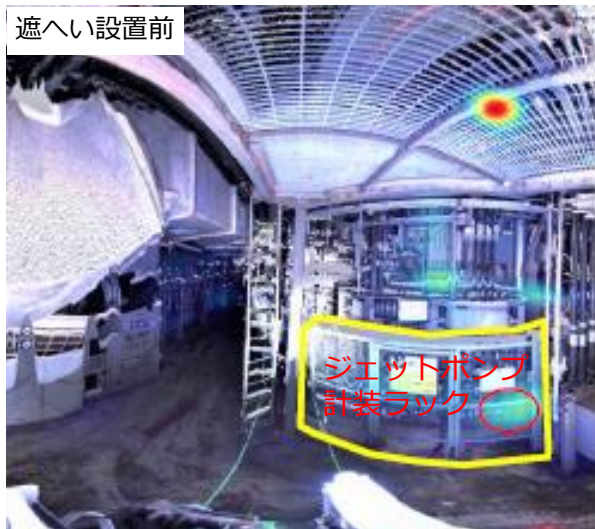
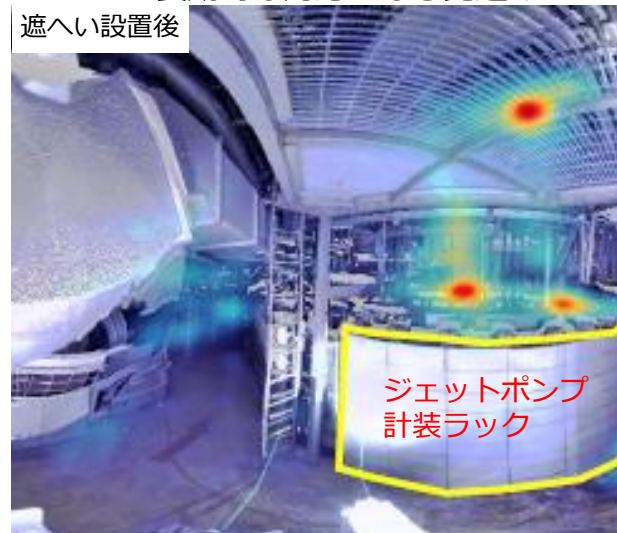
参考. X-6ペネトレーション周辺の調査結果

- HCU（北側）やジェットポンプ計装ラックからの線量影響が大きく、それ以外の線源が明確になっていない。
- 主な線源であるHCUやジェットポンプ計装ラックに対して遮へいを設置しており、X-6ペネトレーション周辺の空間線量率は3~5mSv/hとなっているが、長時間作業はできない状況。

- X-6ペネトレーションに最も近いジェットポンプ計装ラックの線量低減について検討中。
- HCUの線量低減については、施工難易度が高いことから長期的な対応となる見込み。
