# 3号機使用済燃料プール循環設備の 今後の対応について

2026年7月30日

東京電力ホールディングス株式会社

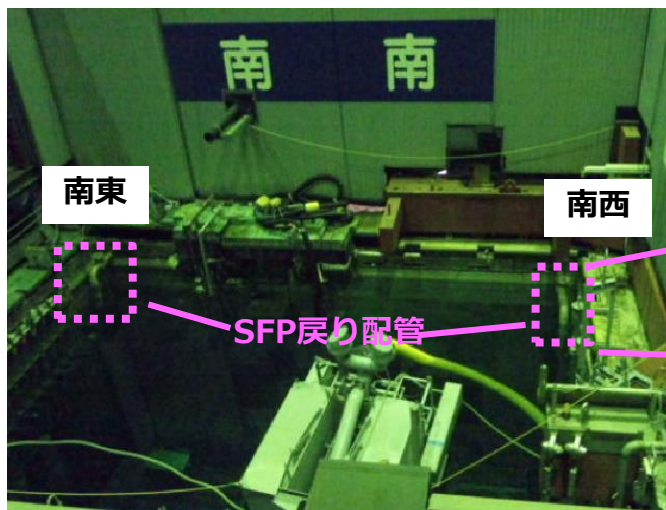
SFP俯瞰写真（北側上部から撮影）

- 逆止弁上流側は2系統あるSFP戻り配管の共通部となり、片方の逆止弁上流側にサイフンブレイク孔を設けることで対策が可能。比較的線量の低い、南西側SFP戻り配管に施工を実施。

- 7/14に電動ドリル（ホールソー）を用いて、穴径約34mmのサイフンブレイク孔を施工。

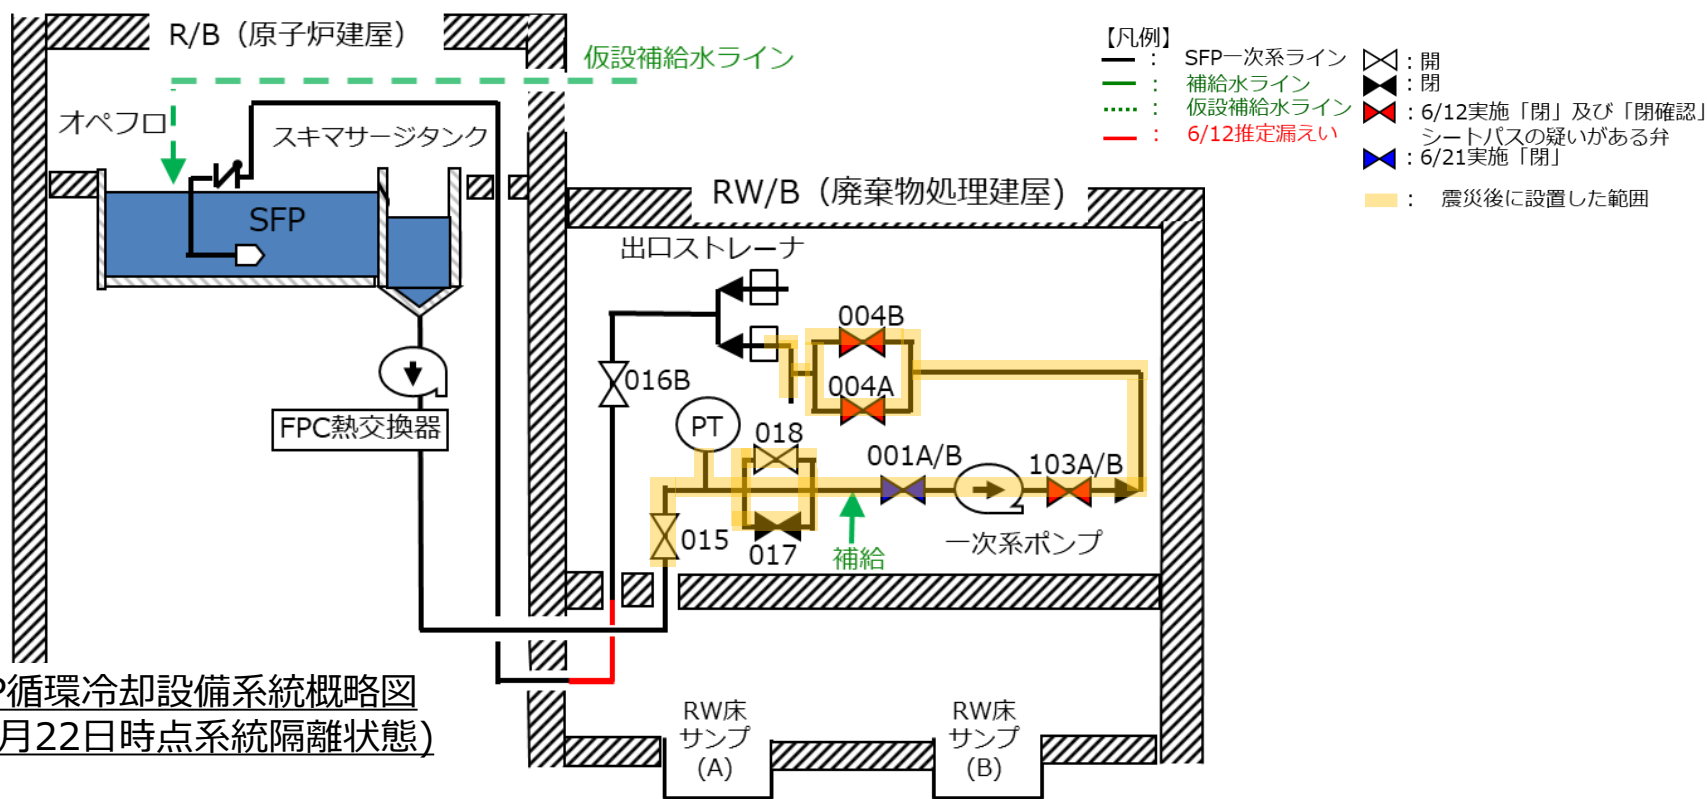
3号機SFP循環冷却設備系統概略図  
(2026年6月22日時点系統隔離状態)

- 2026年6月11日 3号機使用済燃料プール「以下、SFP」スキマサージタンク水位低下の発生について
  - ✓ 「3号機スキマサージタンクの水位低下及び廃棄物処理建屋「以下、RW/B」床サンプ(A)起動頻度増加を確認。
  - ✓ 一次系ポンプ停止や弁を「閉」操作し、隔離を実施したことで漏えいは停止。
  - ✓ 現場状況等の確認結果から、SFP一次系戻り配管(Rw/B地下1階)からの漏えいと特定。
- 2026年6月18日～6月21日に発生した一次系ポンプ吸込圧力の指示値変動
  - ✓ 隔離処置後、安定していた一次系ポンプ吸込圧力指示値(スキマサージタンク水位計測に用いる計器) が変動していることを確認。このため追加の隔離処置を行い、傾向監視を実施。
  - ✓ 一次系ポンプ吸込圧力指示値が安定し、系統水の流れが停止したこと及びRW/B1階SFP一次系設備に漏えいがないことを確認したことから、弁のシートパスにより、6/11に発生していた漏えい箇所から漏えいしたものと判断。

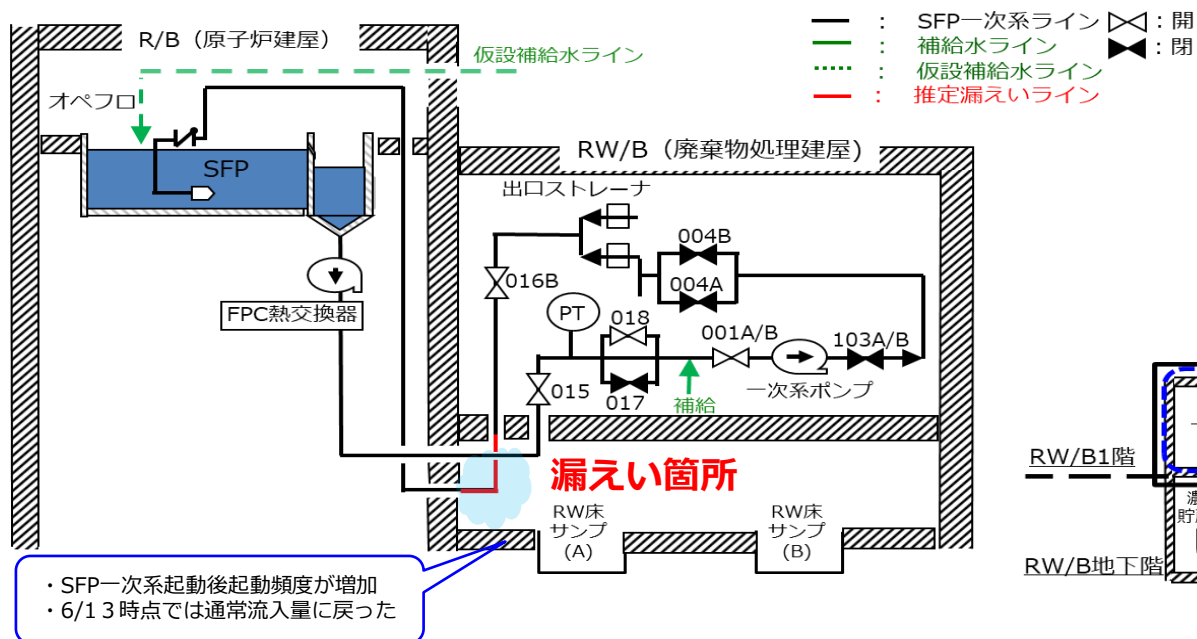
3号機SFP循環設備系統概略図（6月12日時点隔離状態）

- 漏えい箇所は、Rw/B地下1階のSFP一次系戻り配管から漏えいしたものと特定。
  - ✓ SFP循環設備一次系ポンプ停止後にポンプ出口弁を“閉”操作し、スキマサージタンクの水位低下は停止。
  - ✓ 隔離処置後もRw/B床ドレンサンプ(A)の水位上昇は継続。その後、通常流入量に変化。
  - ✓ Rw/B 1階のSFP一次系設備からの漏えいがないことを現場にて確認。
  - ✓ 原子炉建屋側の滞留水水位に有意な変化はなし。

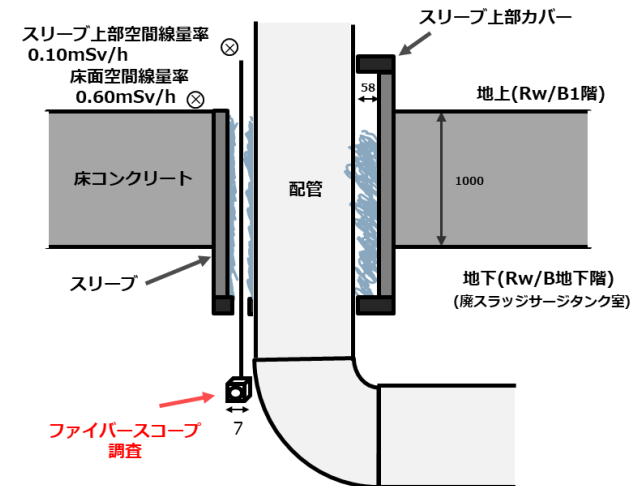
調査方法（間接目視調査）（単位:mSv/h）

- 現場状況を考慮し、SFP一次系戻り配管の床貫通部からファイバースコープで漏えい箇所の調査とした。
- ✓Rw/B地下1階のSFP一次系戻り配管は、廃スラッジサージタンク室内の天井付近に敷設されている。
- ✓Rw/B地下1階は、高線量エリアである。廃スラッジサージタンク室はコンクリート壁に囲まれており、壁のブロックアウトが必要で入域が困難である。
- ✓漏えい箇所の上部Rw/B1階フロアは、既設配管などにより狭隘で新たに貫通孔を設けることが困難である。
- ✓SFP一次系戻り配管の床貫通部は配管とスリーブとの隙間が狭隘である。

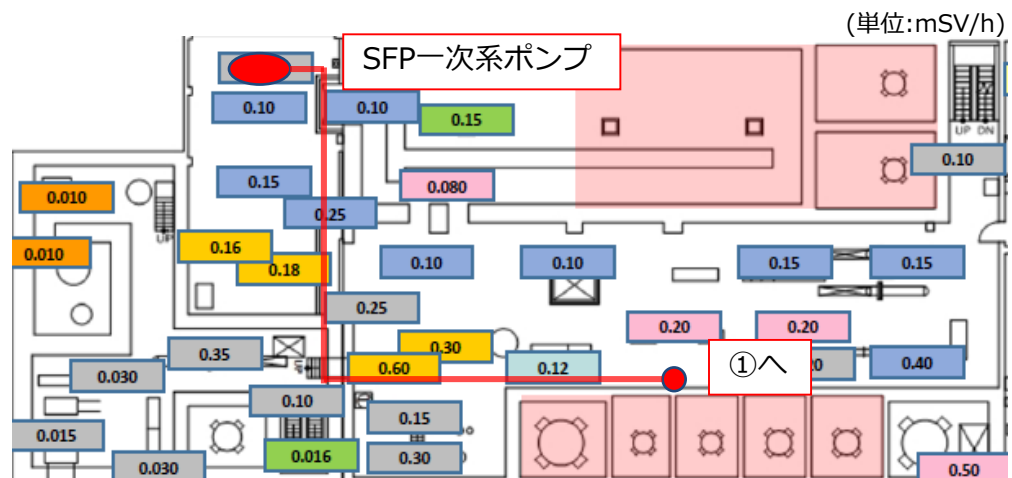
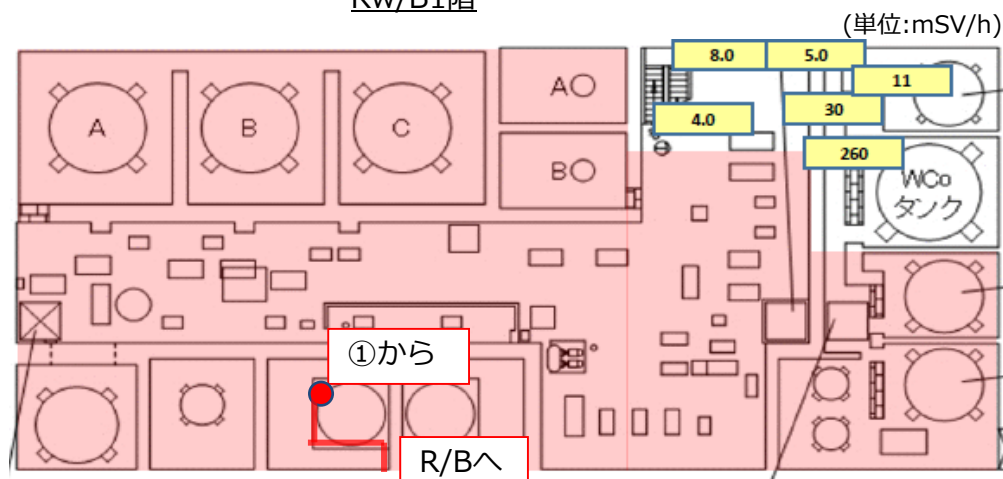
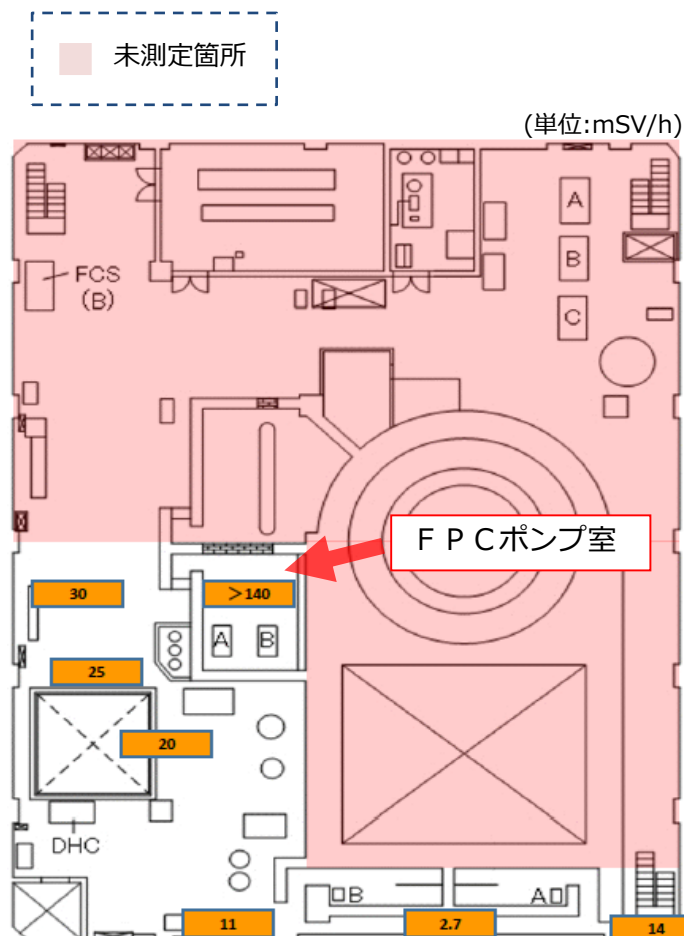
- 廃棄物処理建屋地下階は最大260mSv/hを確認しているため、有人でのアクセス不可。
- 原子炉建屋3階もF P Cポンプ室内で> 140mSv/hとなっていることやアクセス路上に瓦礫が散乱しているなど有人アクセスが容易でない状況。
