# 福島第一原子力発電所事故調査 中長期計画の取り組み状況（2026年度）

2026年7月30日

東京電力ホールディングス株式会社

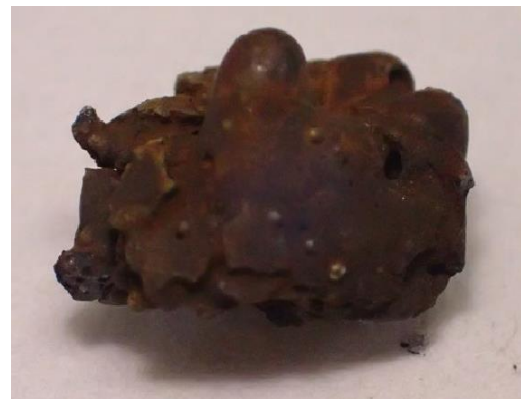
＜燃料デブリの外観＞

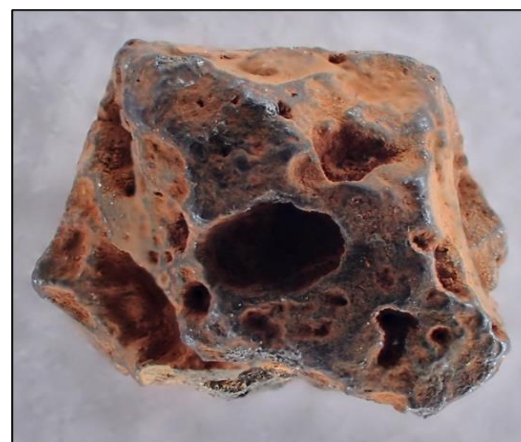
＜燃料デブリの外観＞

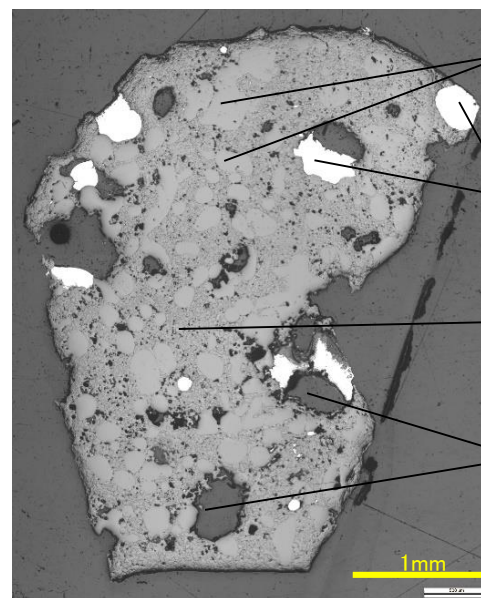
図 断面の光学顕微鏡観察結果

- (A) Zr-U-O相（数十～数百μm）
  - ・ Zr/U原子数比は約2（粒によらずほぼ一定）
- (B) Fe-Ni金属相（数～数百μm）
  - ・ Fe/Ni原子数比は約1～3（粒によって異なる）
- (C) 微細混合相
  - ・ U-Zr-O, Zr-U-O, Fe-Cr-O, Fe-Oの混相
- (D) 空隙（数μm～数百μm）
  - ・ 切断面面積に対して約2割

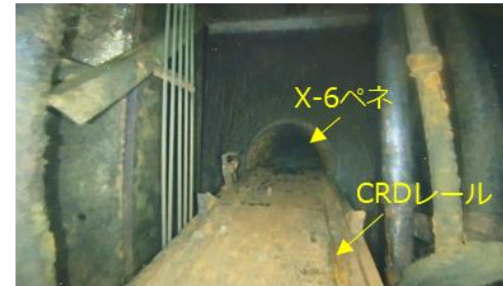
①：X-6ペネ 外観

- **X-6ペネ**：ペネ周辺に干渉物は確認されなかった。ペネ内全体にケーブルが存在したが、今回撮影した範囲では2号機で確認されたような堆積物は確認されなかった
- **CRDレール**：大きな損傷や干渉物は確認されなかったが、一部段差を確認
- **CRD交換用開口**：開口周辺に干渉物は確認されなかった

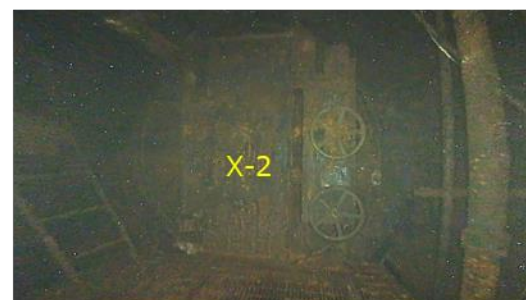
①：X-2ペネ

- X-2ペネ、X-1Bペネ：ペネの損傷や変形、干渉物は確認されなかった
- CRD挿入引き抜き配管(南)：南西側の配管に損傷や変形は確認されなかった。南東側については、当該エリアの通信性が低く、飛行できなかったため確認できていない
- 地下階段(南)：階段の損傷や変形、干渉物は確認されなかった
- X-35ペネ：ペDESTアル外南東エリアの通信性が低く、飛行できなかったため確認できていない

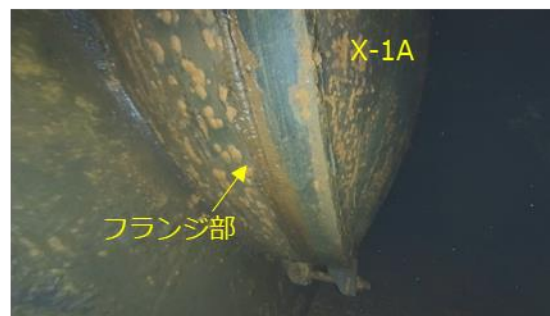
①：X-1Aペネ(フランジ部)

- X-1Aペネ：ペネの損傷や変形、干渉物は確認されなかった
- CRD挿入引き抜き配管(北)：北西・北東側共に配管に損傷や変形は確認されなかった
- 地下階段(北)：階段の損傷や変形、干渉物は確認されなかった

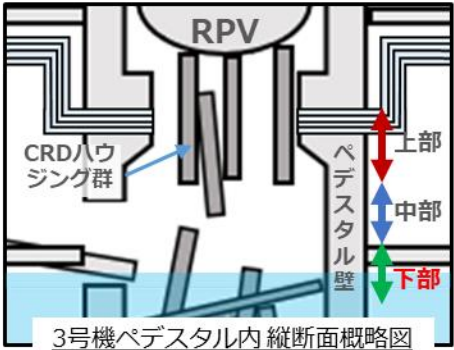
- 堆積物：中心部のCRガイドチューブの根元に堆積物を確認。水中にも存在していると推定
- 落下している構造物：RPV内の構造物であるCRガイドチューブを確認
- CRD交換機関連設備：プラットフォームの傾きを確認。他設備の有無については映像を精査中
- PCV内水位：水面と構造物の高さを比較した結果、S/C圧力計から換算しているPCV水位の値と同等であることを確認(ペDESTAL外も同程度)

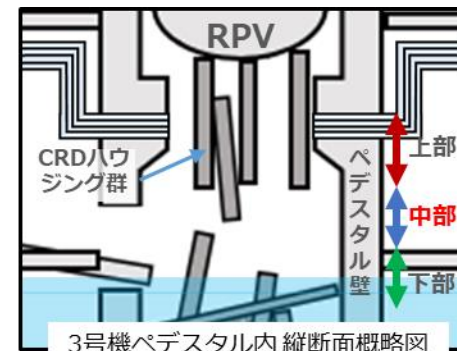
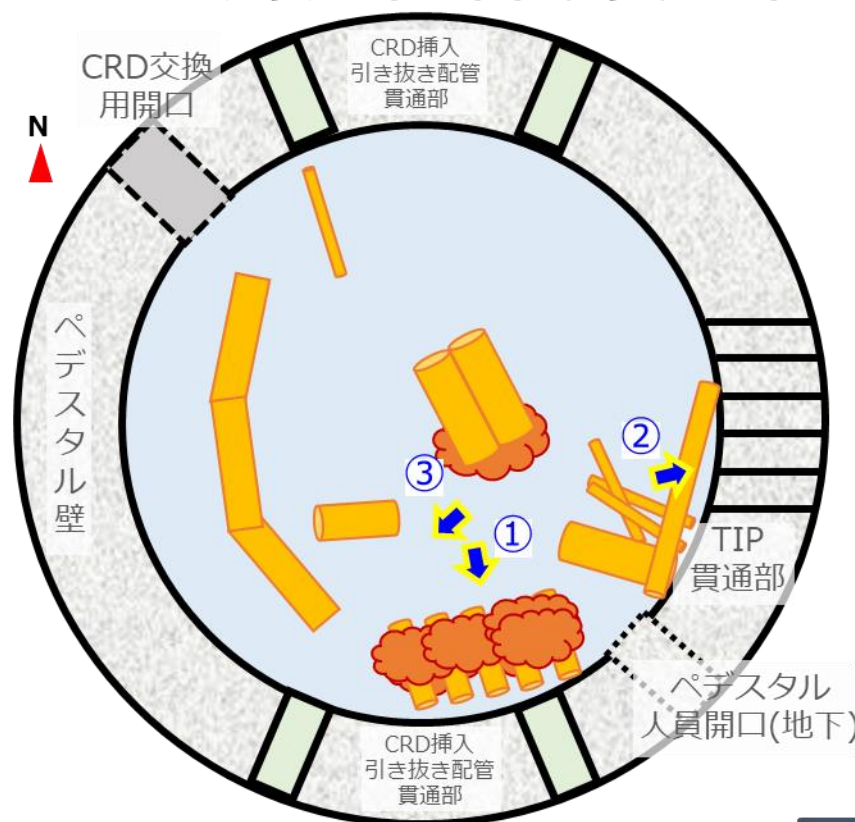
①：付着物

- 付着物：南側のCRDハウジング群に塊状の付着物を確認
- ペDESTAL壁面：撮影した範囲において、著しい損傷は確認されなかった
- TIP貫通孔：損傷したTIP案内管を確認
- 落下している構造物：RPV下部構造物であるCRDハウジング群の一部が傾いており、既存の位置よりも若干低い位置にある

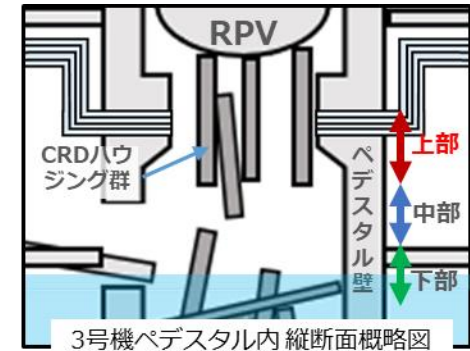
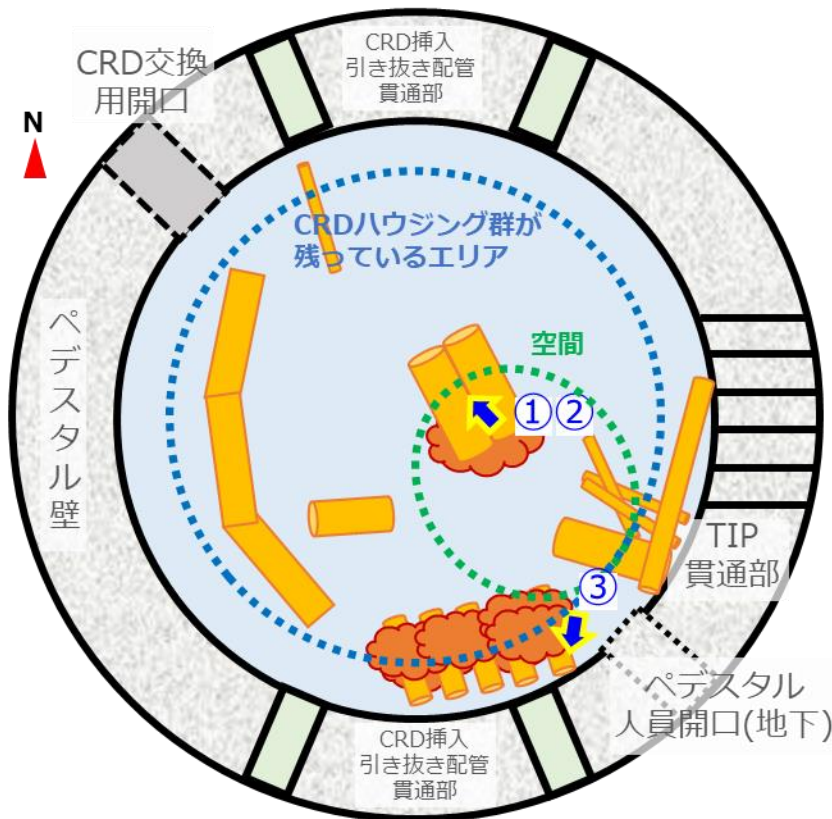
3号機 ペDESTAL内 平面概略図

- 付着物：中心から南東付近のCRDハウジング群に塊状の付着物を確認
- CRDハウジング群：傾きや変形はあるものの、大部分は既存の位置付近に残っている。中心から南東にかけては上部方向に空間を確認
- CRD挿入引き抜き配管：南東部のみ撮影でき、配管の損傷を確認

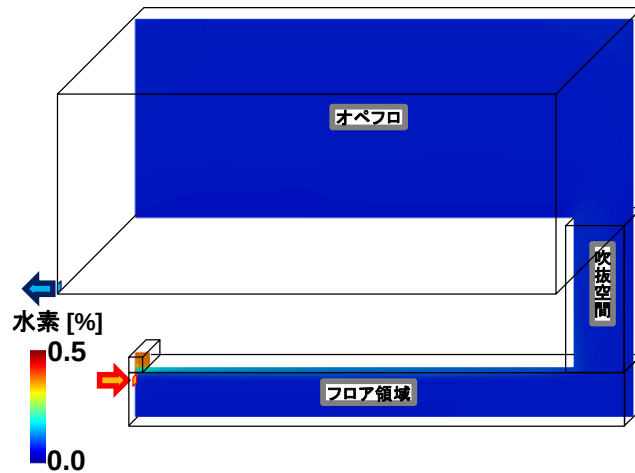
(a) 水素濃度分布  
(カラーコンター範囲：0～0.5%)

- GOTHIC解析モデル体系において漏洩した水素の滞留・拡散挙動の傾向を確認
  - ✓ 漏洩した水素は浮力により天井窪み内に流入し下層階フロアの天井に沿って吹抜空間へ移行
  - ✓ 吹抜空間内において水素を含む低密度気体による自然対流の生成
  - ✓ 下層階フロアの水素濃度が建屋内の気体循環により希釈される傾向

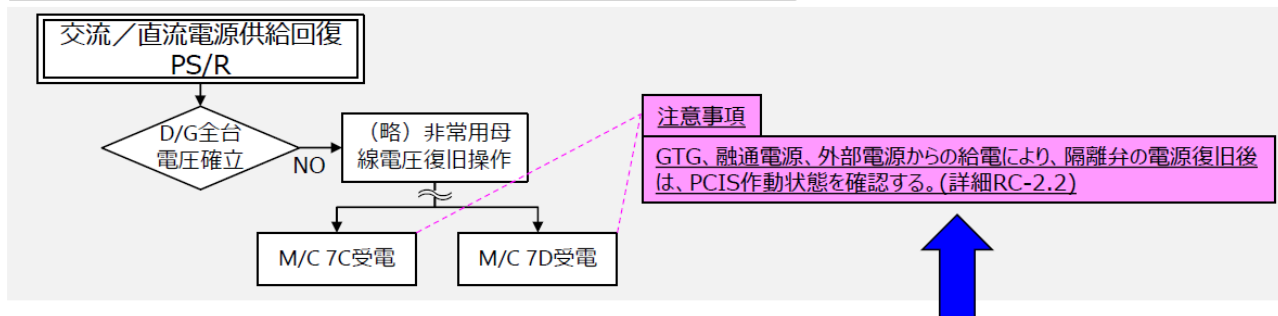
EOPにおけるPS/R「交流／直流電源供給回復」手順書フロー概要

1 F 1 号炉において R C W 配管や R C W サージタンクの高線量汚染が確認されており、落下した熔融燃料が格納容器ベデスタル内にある R C W 配管を損傷し、放射性物質等のリークパスを形成したことが推定されている。

この知見を踏まえ、隔離弁の電源復旧後はベデスタル配管損傷による放射性物質の系外放出防止のため、R P V 破損前までに P C V 内側・外側隔離弁（P C I S）の作動状態を確認すること。

RC「スクラム」のフローとのリンクをとり、PCISの作動状態の確認を強化する手順とした
