H4タンクエリアにおける漏えいについて

平成25年8月23日
東京電力株式会社

概要

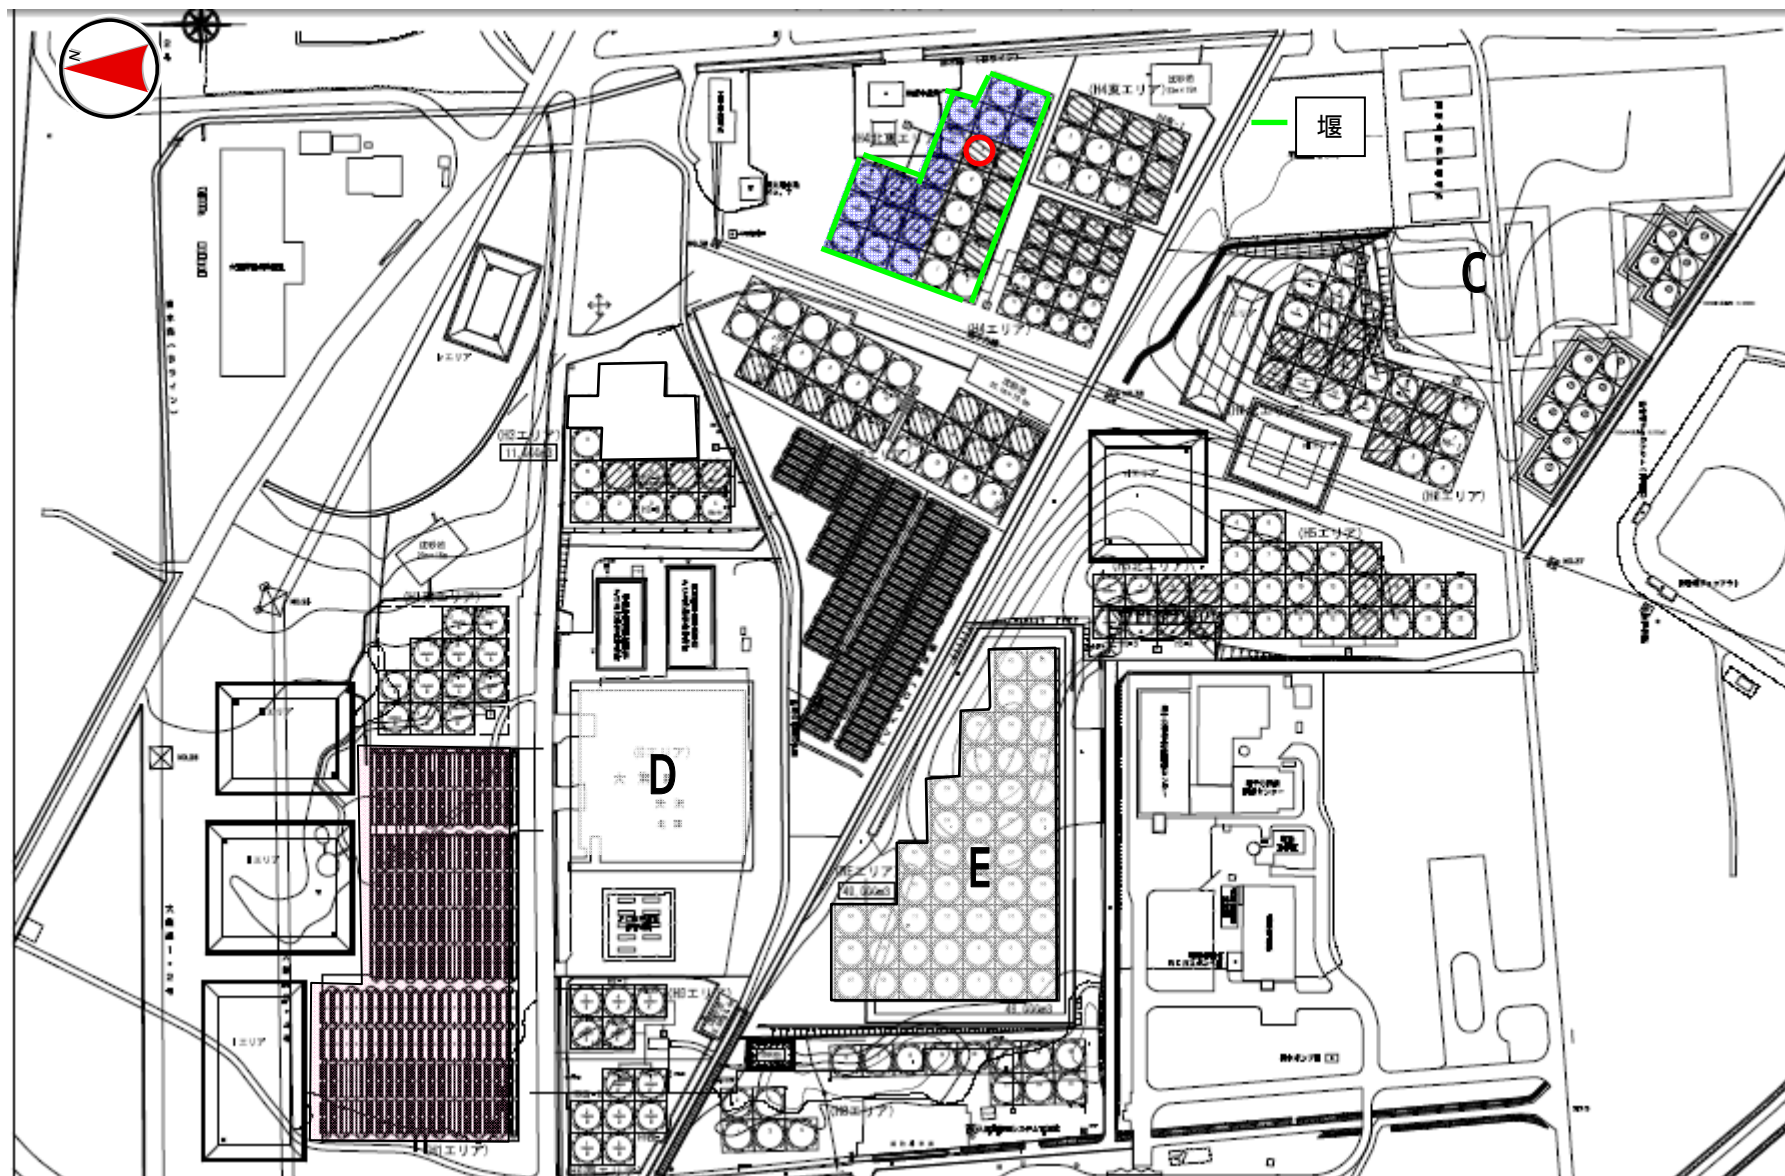
漏えい発生場所

8月19日9時50分頃、発電所構内H4エリアのタンク堰の堰外に前日のパトロール時に確認されていない水たまりを、パトロール中の当社社員が発見。サーベイメータで水たまりの線量状況を確認したところ、汚染水である可能性が高いことを認識。

堰内には深さ1～2cm程度の水溜まりがあり、堰のドレン弁の外側に「約3m×約3m×約1cm」と「約0.5m×約6m×約1cm」の水溜まり2箇所を確認。

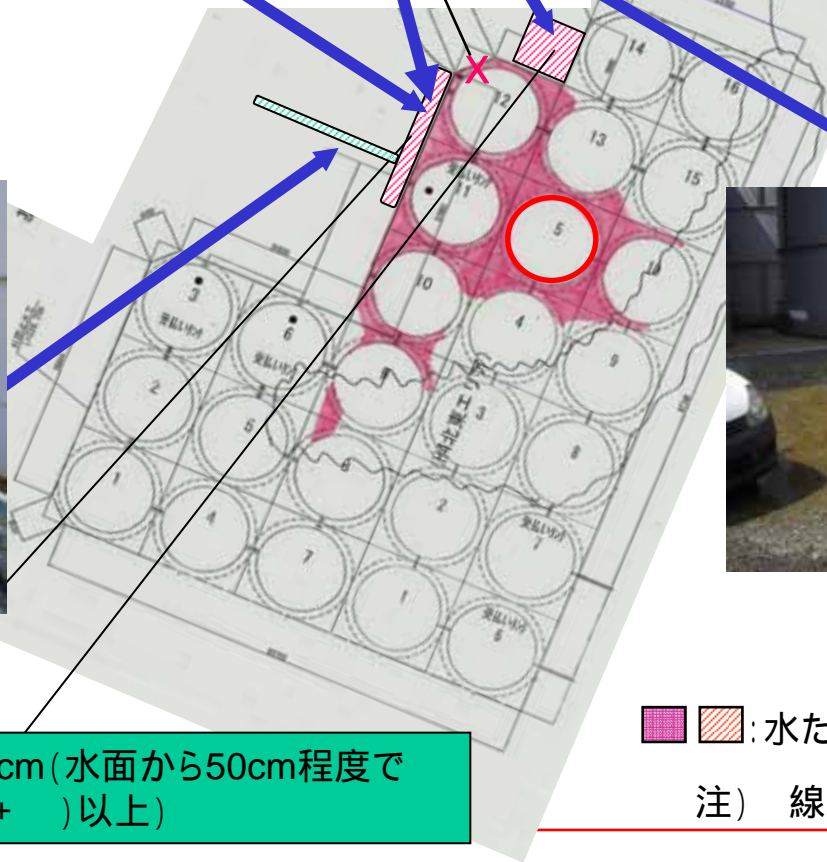
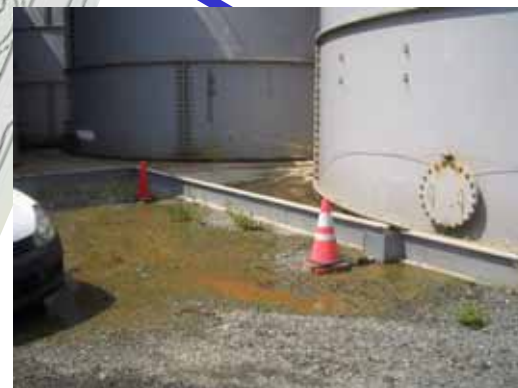
水の流れ痕 (表面20~30mSv/h)

約0.5m × 6m × 1cm

約3m × 3m × 1cm (水面から50cm程度で
100mSv/h(+)以上)

■ ■: 水たまりエリア (8/19 16時時点)

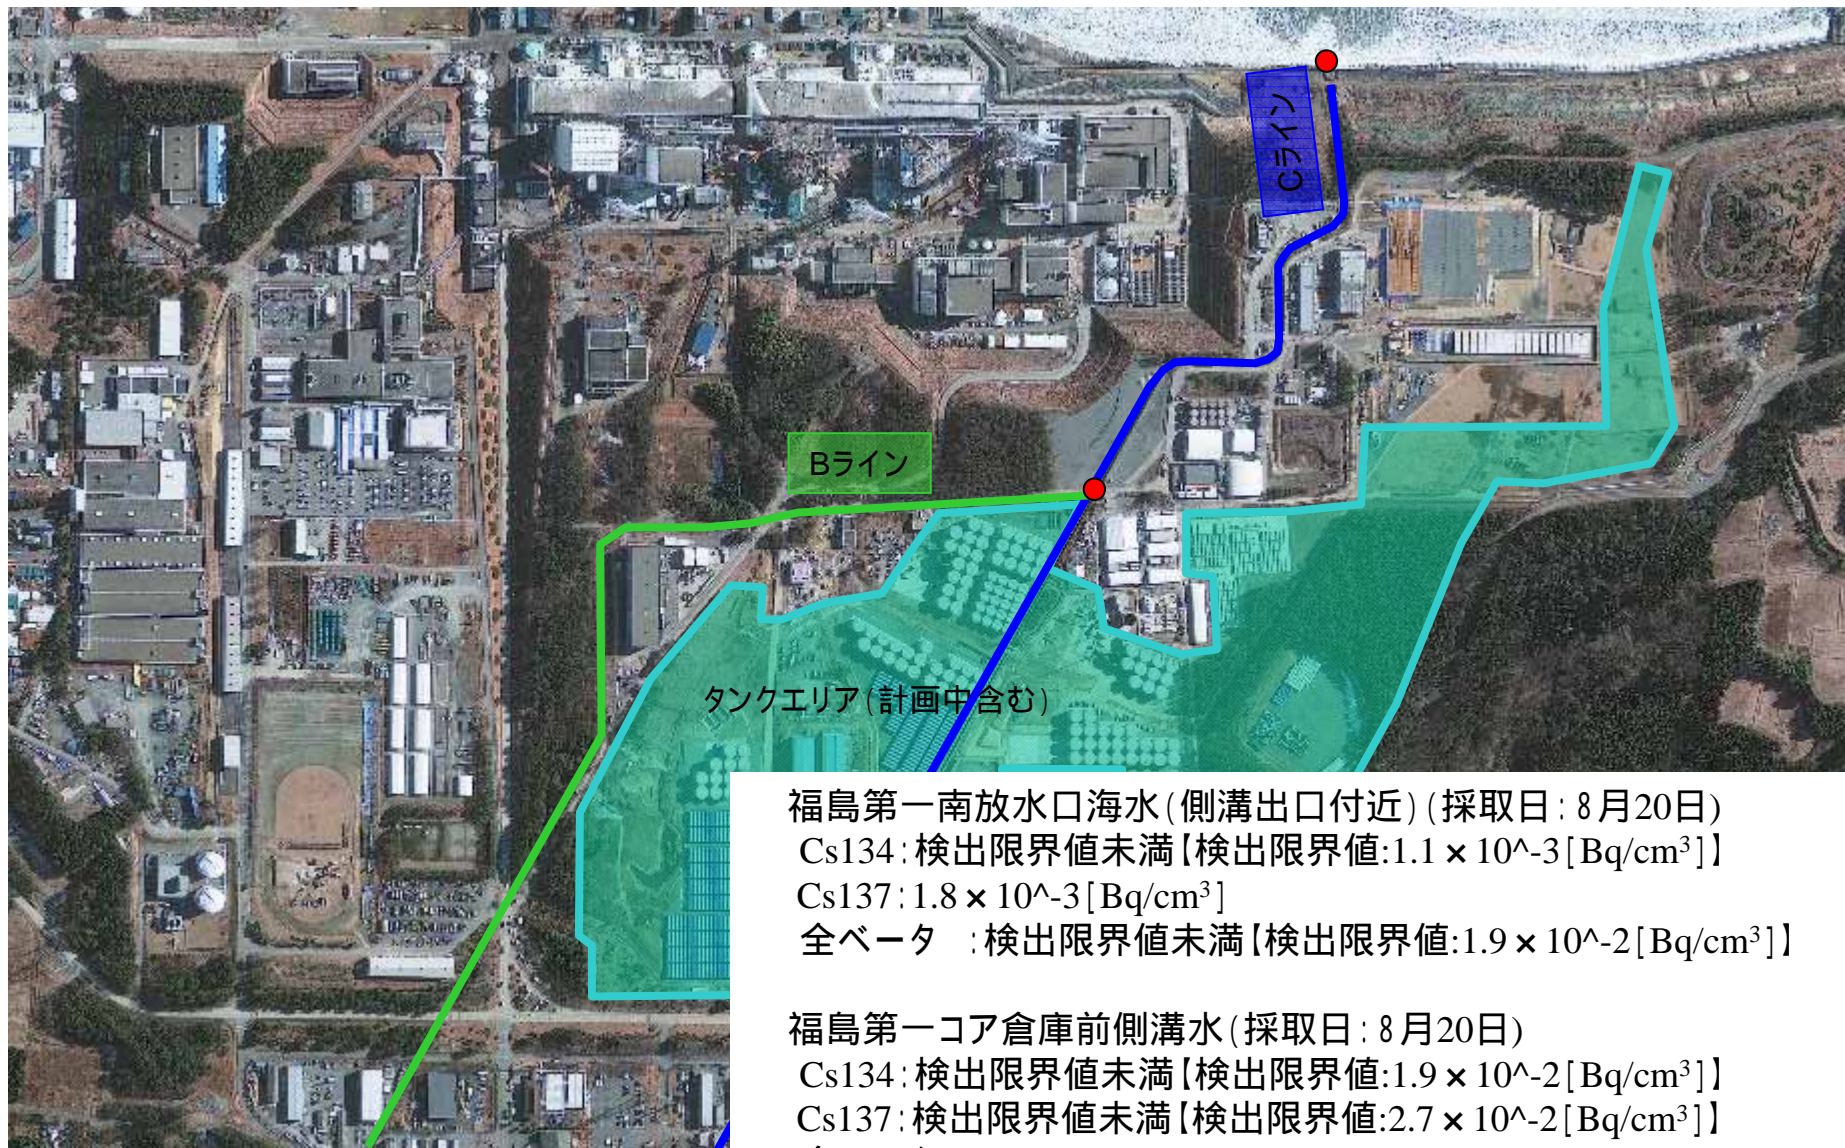
海洋への流出調査

- 堰内の漏えい量
仮設タンクに回収した量 4m^3 (8/20 0時時点)
- タンクからの漏えい量
漏えいが発生したタンクの水面をタンク上部から巻き尺で計測。
当該タンクは満水だったため、本来タンク天井から0.5～0.6m程度下位に水面があるものが、340cm下位にあることを確認。(8/20 7時時点)
タンク水位で約3m程度の漏えい。
10m程度の水位で1000 m^3 貯蔵できるタンクであるため、約300 m^3 程度の漏えいがあったものと推定。
- タンクからの漏えい量約300 m^3 程度に対し、現在確認されている漏えい水量が(4 +) m^3 程度であること、および堰外の水の流れ痕、排水路の壁面で最大6.0 mSv/h (+ (70 μm 線量当量率))の線量を確認
- 8/20にタンク水位低下率を測定したところ、約6時間で5cm(約5 m^3 に相当)の低下を確認
水位低下率測定結果から、過去から微少漏えいが継続していたと推定、大半は土に染みこんでいると想定。
汚染した土砂等が排水路に流れた可能性があり、今後、詳細に調査および評価を実施。なお、今回の漏水発見当時においては、当該排水路近傍の地表面で水が流れていないことを確認。

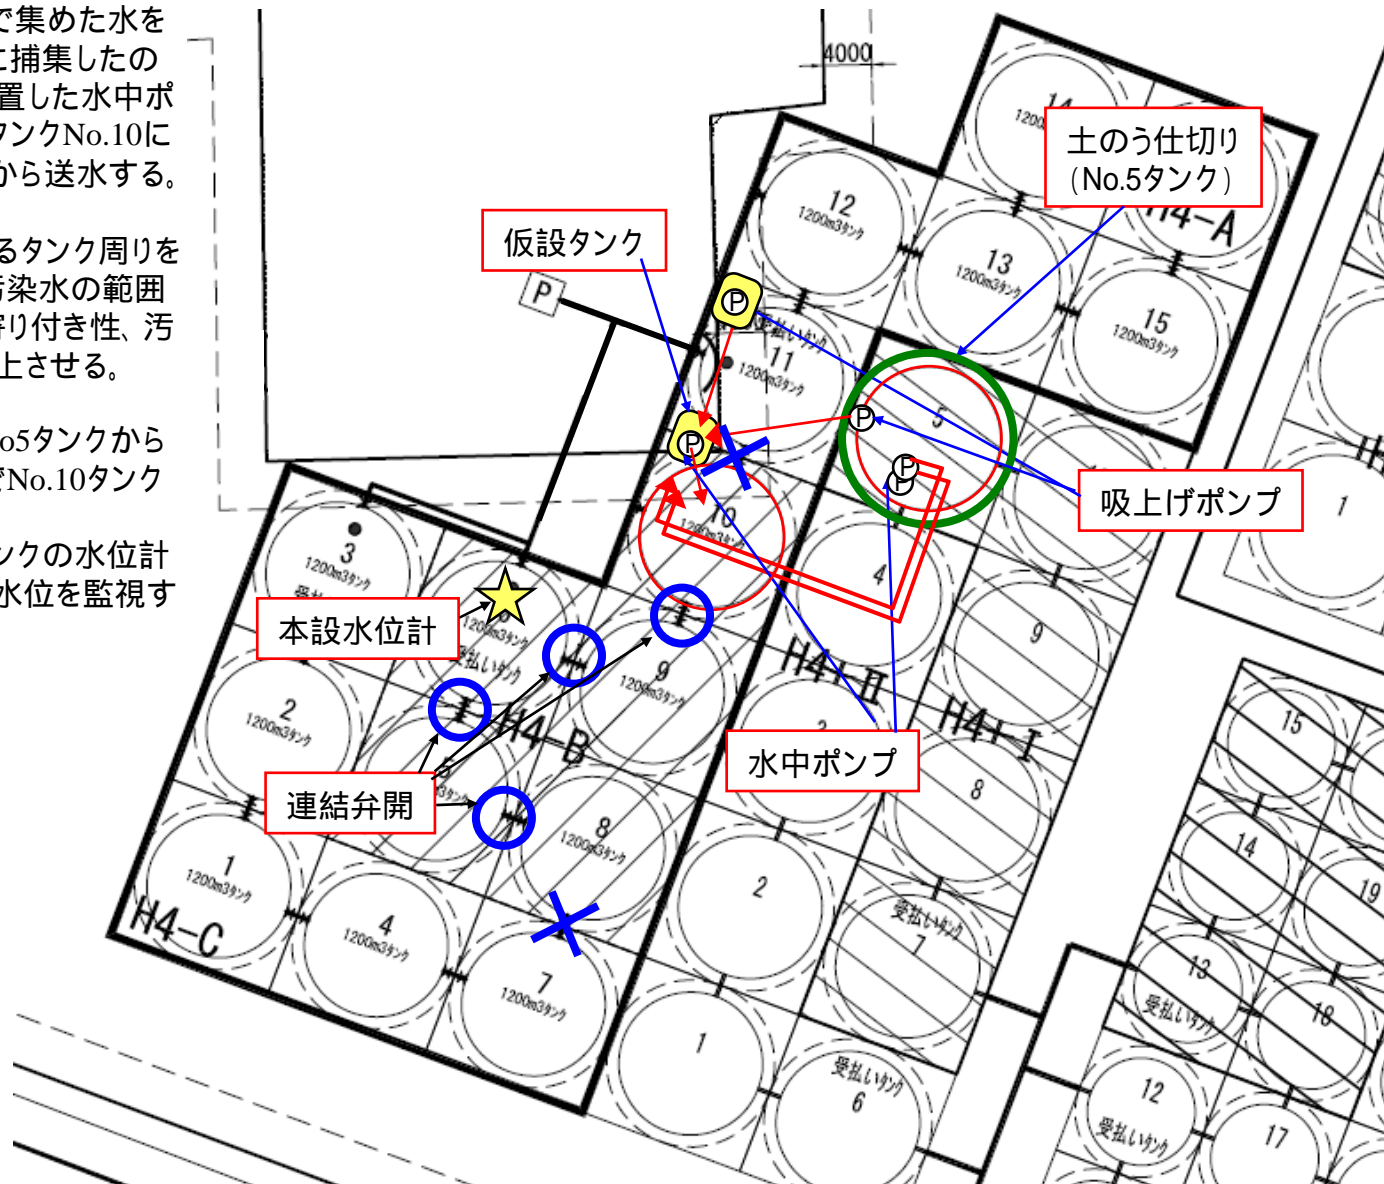
吸い上げポンプで集めた水を一旦仮設タンクに捕集したのち、タンク内に設置した水中ポンプでBブロックタンクNo.10に頂上マンホールから送水する。

漏えいの疑われるタンク周りを土のうで囲み、汚染水の範囲を制限し、作業寄り付き性、汚染水回収性を向上させる。

漏えいしているNo.5タンクから水中ポンプ2台でNo.10タンクへ移送する。
移送量はNo.6タンクの水位計でNo.10タンクの水位を監視する。

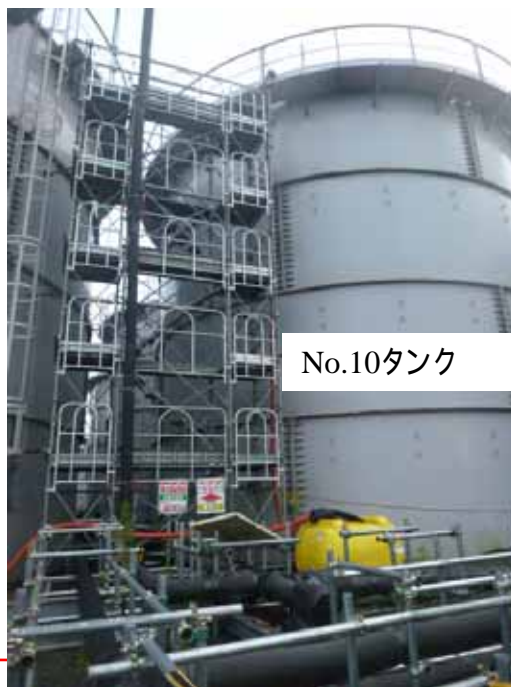
No.10タンク

水中ポンプから移送先までの
タンクまではホース1本で移送
する。
途中でフランジなどの継ぎ手
部はない。
