# 汚染水に関わる現場進捗状況

平成25年9月27日  
東京電力株式会社

## (1) H4エリアタンク漏えい箇所調査状況

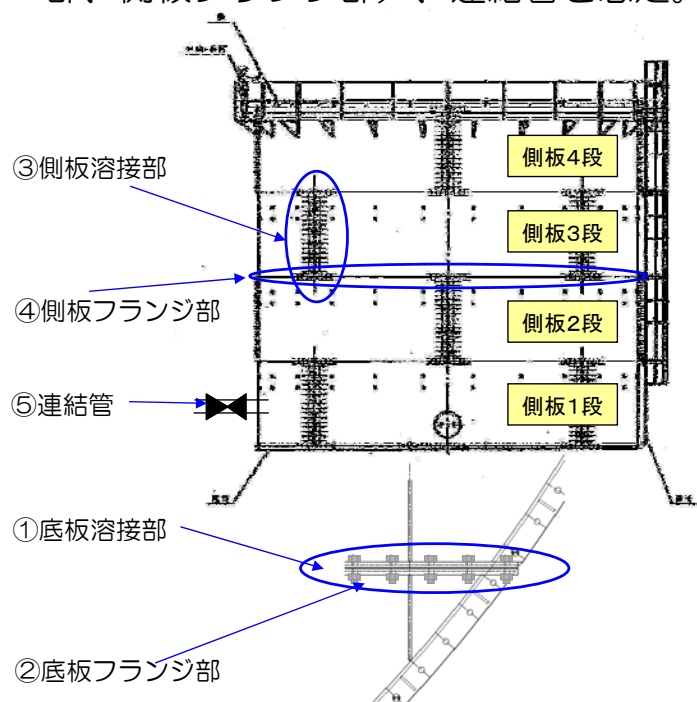
■タンク漏えい箇所として、底板（底板溶接部、フランジ部）、側板（側板溶接部、側板フランジ部）、連結管を想定。

■これまでの以下の確認結果を踏まえ、No.5タンクの側板2～4段目まで解体の上、底板、及び側板の比較的線量の高い箇所の調査を実施。

- 【底板】8/30～9/5にかけてハブリング試験を実施したが、気泡の発生は確認できず（底板の変形状態が異なることに起因している可能性）。
- 【側板】8/19～20の目視において、側板部の漏えいが確認されていない。（ただし、側板一般部とフランジの溶接部近傍で比較的線量の高い箇所が1箇所確認されたため、調査を実施する。）
- 【連結管】連結管を繋ぐ隔離弁本体及び連結管自体に汚染水の漏えいを示唆する様な高い線量が確認されていない。

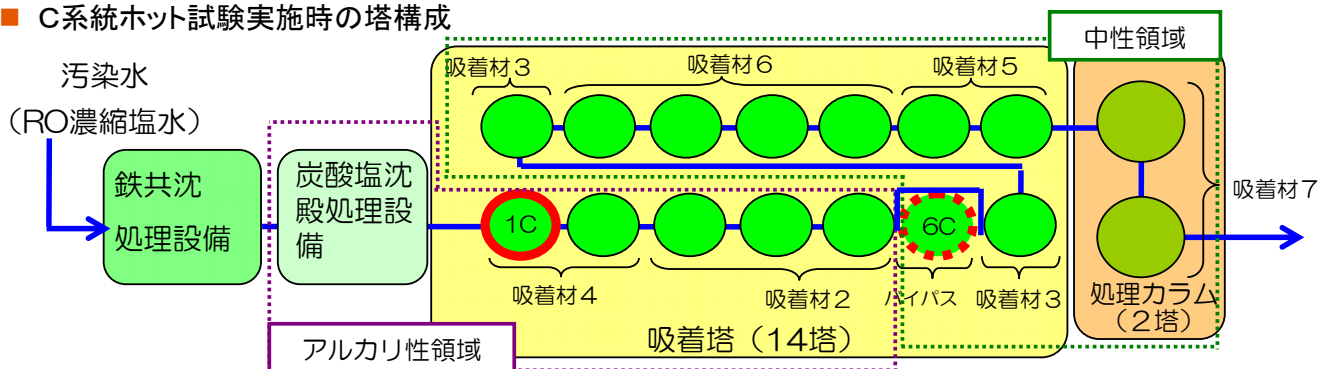
### ■ C系統ホット試験実施時の塔構成

中性領域における銀添着活性炭 (吸着塔6C) をバイパス  
 吸着性能を確保するため、吸着塔1Cにて銀添着活性炭を使用

- 次亜塩素酸注入を取りやめる
- 腐食電位を上昇させる中性領域における銀添着活性炭吸着塔をバイパス
- バイパスする銀添着活性炭の吸着性能を確保するため、吸着塔の構成変更を検討
- A系で程度の大きい腐食が確認された箇所については、ホット試験開始後に定期的に点検を実施し、除去性能確認に加え、各対策の腐食発生抑制効果についても確認項目とし、知見拡充を図っていく
