# 陸側遮水壁タスクフォースにおける 検討状況について

2015年12月11日  
汚染水処理対策委員会事務局

# 1号機タービン建屋滞留水処理について

2015年11月17日

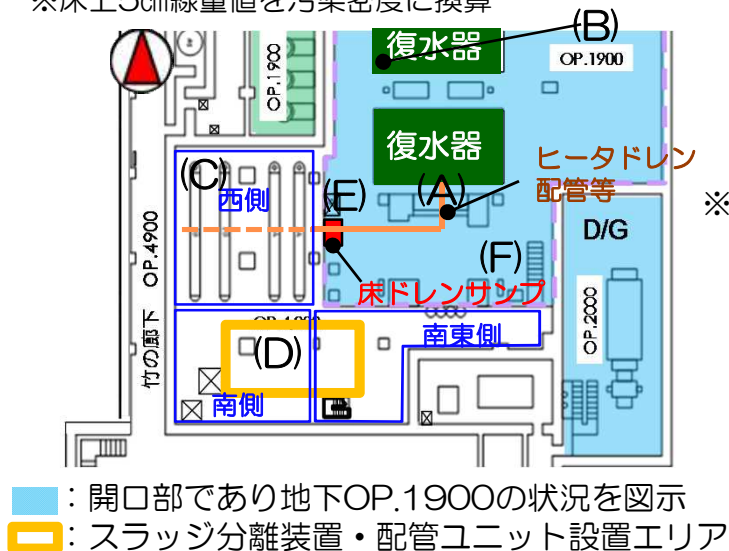
1号機タービン建屋 地下1階平面図

#### ➤ 床面の表面汚染密度

| | 汚染密度※1<br>(Bq/cm <sup>2</sup> ) | 床上5cm線量値<br>(mSv/h) |
| 西側 | 2.7E05 | 約9.1 |
| 南側 | 1.2E05 | 約3.8 |
| 南東側 | 1.4E05 | 約3.8 |

※床上5cm線量値を汚染密度に換算

➤ 作業想定エリアの線量率分布、表面汚染密度の調査結果から、地下1階（O.P.4900）の線量寄与の評価を実施し、**床面のスラッジ及びヒータドレン配管等の影響が大きい**ことが確認された。これより、**以下の線量低減対策が有効であると評価**。

- 床面のスラッジ（A～D地点）：**スラッジ除去**

スラッジ性状を踏まえた遠隔小型装置を設計し、モックアップによる性能確認を実施予定

- ヒータドレン配管等（B～D地点）：**内部水等の抜き取りや希釈、遮へい体設置**

内部水等の抜き取りや希釈方法を検討。内部水等の抜き取り等が出来ない場合、遮へい体を設置予定

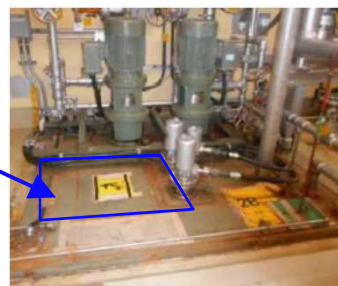
点検口

床ドレンサンプ  
〔5号機RCIC室床ドレンサンプ  
の写真を参考として掲載〕

- 確認すべき課題：床ドレンサンプ蓋の撤去（2／2）  
O.P.1900以下へ水位低下後、**床ドレンサンプ蓋の撤去方法**について見通しを得ること
- 調査結果・今後の見通し  
図面等により調査した結果、床ドレンサンプ蓋には取手付の点検口があり、**点検口直上部には配管がある**ことを確認した。  
遠隔で作業を実施する場合、**総被ばく線量を可能な限り低減させるために有効な手法**であるが、**実現性の観点からも確認する必要がある**。なお、**当該エリアへ直接アクセス出来れば点検口の撤去は出来るものの、線量条件等で直接アクセスすることが困難な場合も想定される**ことから、**その両者を並行して検討を進める**。

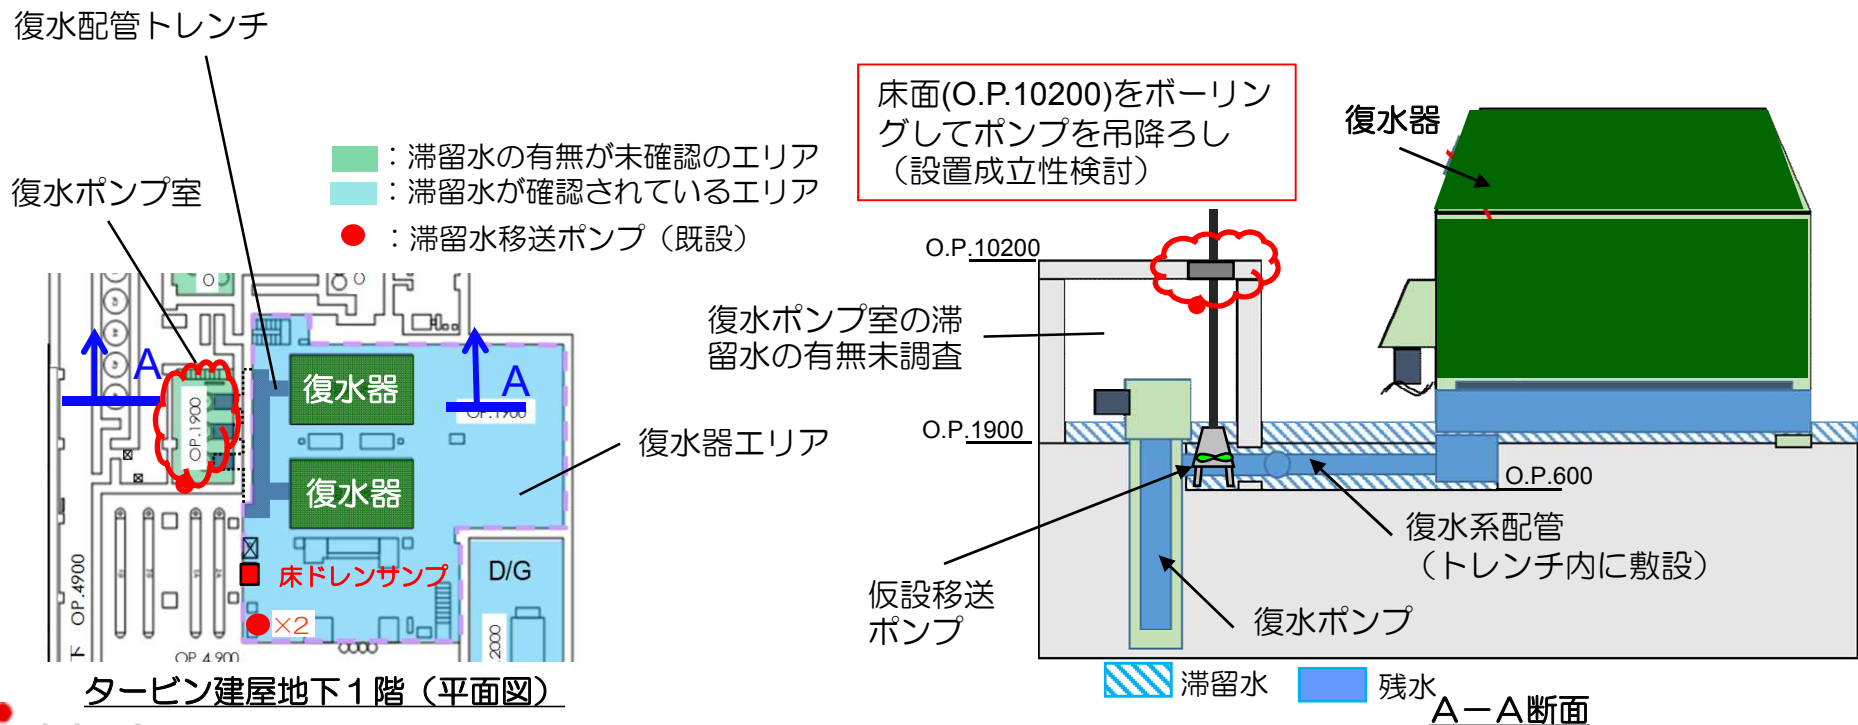
- 確認すべき課題：床ドレンサンプ蓋の撤去（1/2）  
 O.P.1900以下に滞留水水位を低下させることができる**仮設移送ポンプ設置可能エリア**を絞込み、**仮設移送ポンプ設置可否**について見通しを得ること
- 調査結果・今後の見通し  
 復水器エリアと連通する箇所で、O.P.1900より低いポンプ設置可能エリアを図面等により調査した結果、**復水器出口～復水ポンプまでの配管敷設エリア（O.P.600）**が該当し、当該エリア直上部をボーリングしてポンプを吊降ろすことが可能と推定される。  
 これより、**当該エリアへのポンプ設置成立性について現場調査（干渉物調査）**を実施予定。  
 なお、干渉物等によって、ポンプが設置出来ない場合は別のエリアを検討する。

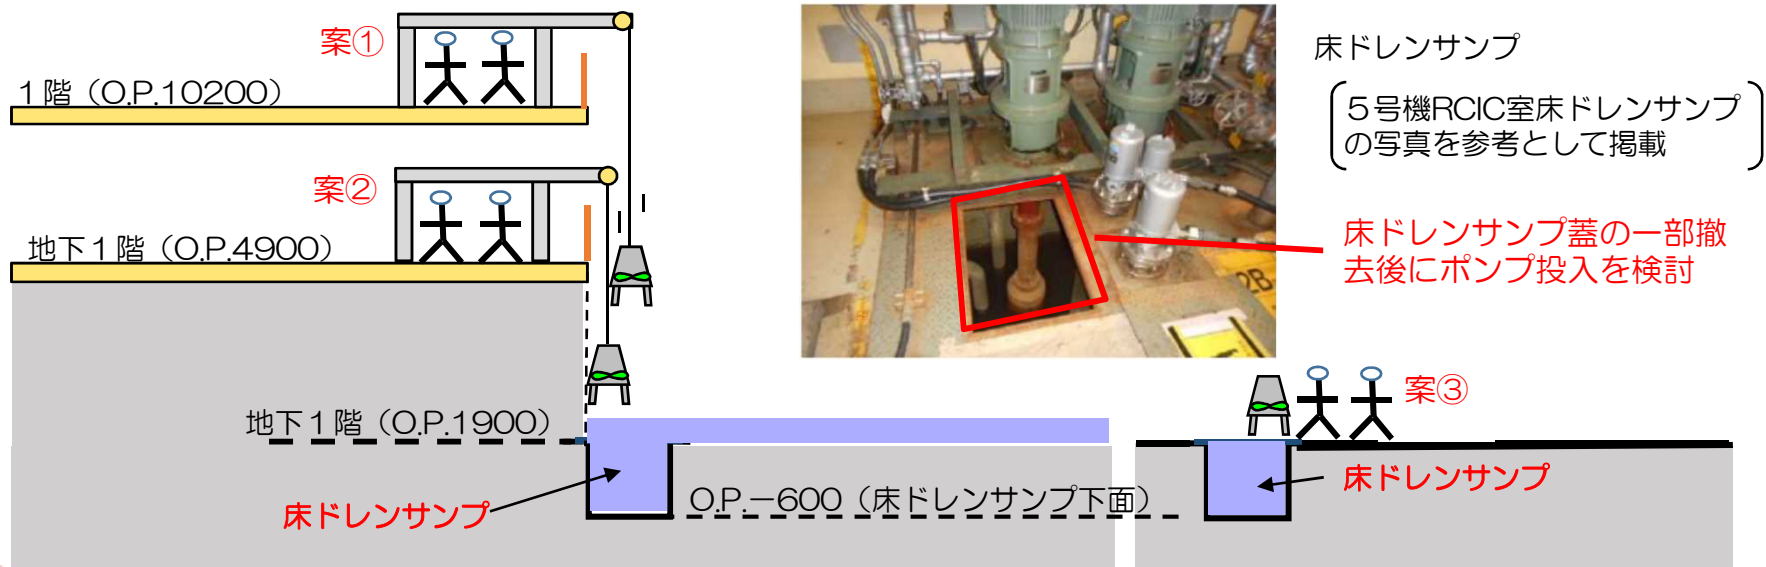
- 確認すべき課題：移送ポンプの設置  
床ドレンサンプへのアクセス方法の検討を行い、移送ポンプ設置方法について見通しを得ること
- 調査結果・今後の見通し
  - 床ドレンサンプへのポンプ設置方法として、直上部からの設置（遠隔）、直接的なアクセスによる設置が想定される。更に直上部からの設置方法としては、地下1階（O.P.4900）と1階（O.P.10200）が想定されることから、設置方法は以下の3つに絞られる。
    - 案①：1階（O.P.10200）から床ドレンサンプ内に遠隔操作でポンプを設置
    - 案②：地下1階（O.P.4900）から床ドレンサンプ内に遠隔操作でポンプを設置
    - 案③：地下1階（O.P.1900）にアクセスし、床ドレンサンプ内にポンプを設置
  - 現場調査に基づき、雰囲気線量と作業物量を評価し、総被ばく量が少なく、かつ成立性のある設置方法を選定。

- 調査結果・今後の見通し
  - 現場調査の結果、遠隔設置案である案①と案②で雰囲気線量に大きな差異はないうえ、案①は干渉物撤去等の作業物量が多い。また、案③は雰囲気線量が高くなると想定されるが、干渉物等の懸念はなく、作業は確実に実施することができる。今後、案②及び案③に絞り込んで継続して検討する。
  - 案②と案③の絞り込みは、現地調査による詳細な干渉物量の確認、作業成立性確認のモックアップ等により決定する。

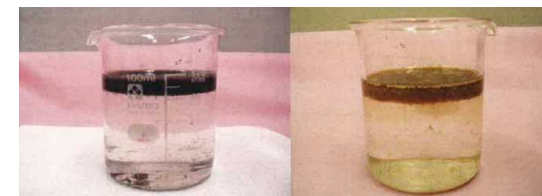
【サンプリング状況】

3号機D/G室 4号機復水器エリア

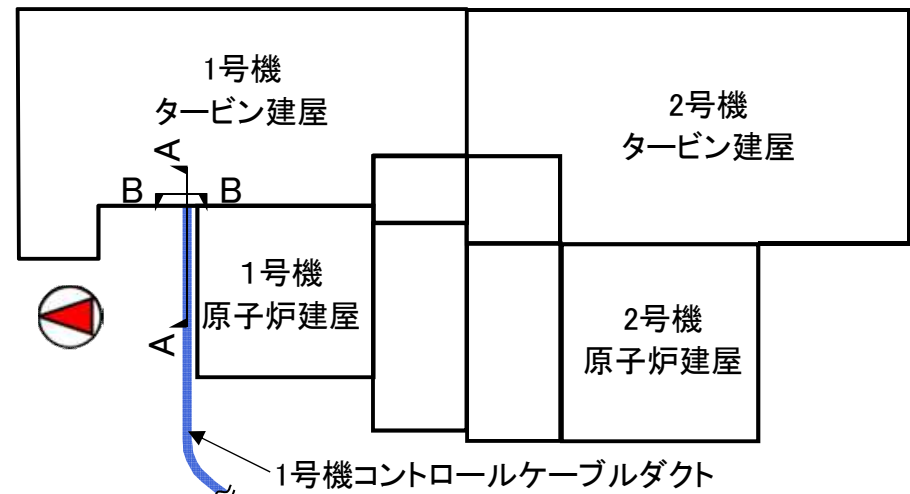
1号機コントロールケーブルダクト 配置図

1号機については、T/B下屋からの雨漏れ、1号機コントロールケーブルダクト等からの地下水流入（サブドレン稼働前）が確認されている。これより、滞留水発生量抑制の観点から、可能な限り建屋内流入量を低減させていく必要がある。また、滞留水処理完了のためには、雨水・地下水の流入が床ドレンサンプ等に設置された移送ポンプで排水可能な量となるように抑制された状態にする必要がある。

- サブドレンによる地下水位低下に伴い、1号機コントロールダクトからの流入停止が確認された。今後、当該ダクトからの再流入対策を実施予定。
- サブドレン、陸側遮水壁による今後の更なる地下水位低下状況を踏まえた流入量評価を行い、追加流入対策等の要否を判断する。
- 滞留水発生量抑制の観点から、高線量やアクセス性の課題は多いものの雨漏れ対策及び追加地下水流入抑制対策についても引き続き検討していく。

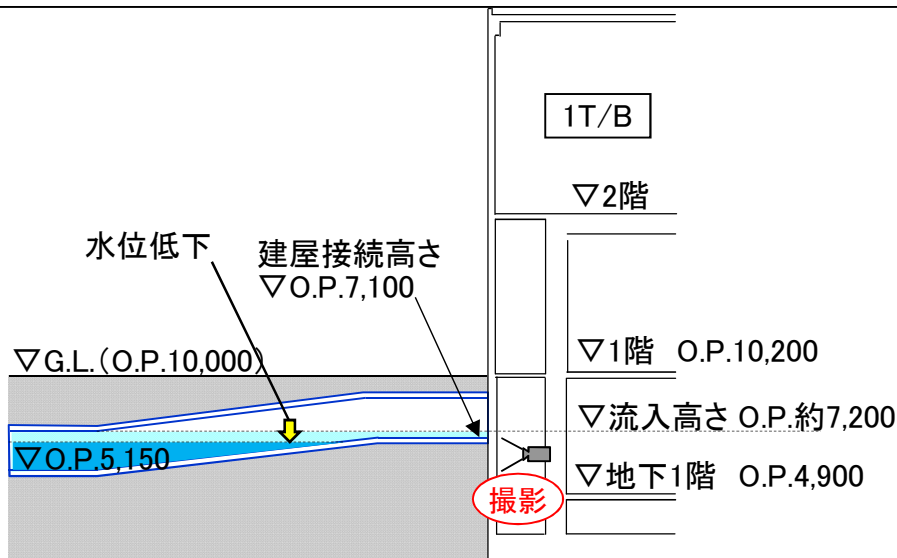
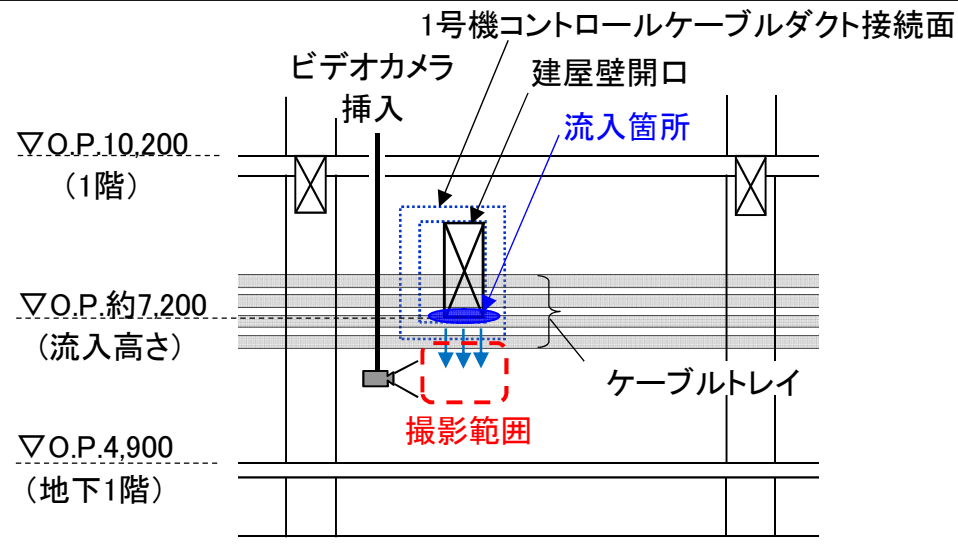
A-A断面図

- 1号機タービン建屋1階からビデオカメラを地下1階に挿入し、流入状況を確認した。
- 2013年8月30日の調査では地下水が流入して落水する様子が確認されたが、2015年11月12日（サブドレン稼働後）の調査では地下水の流入が確認されなかった。
