# 福島第一原子力発電所の汚染水処理対策の状況 参考資料集

2021年6月25日

東京電力ホールディングス株式会社

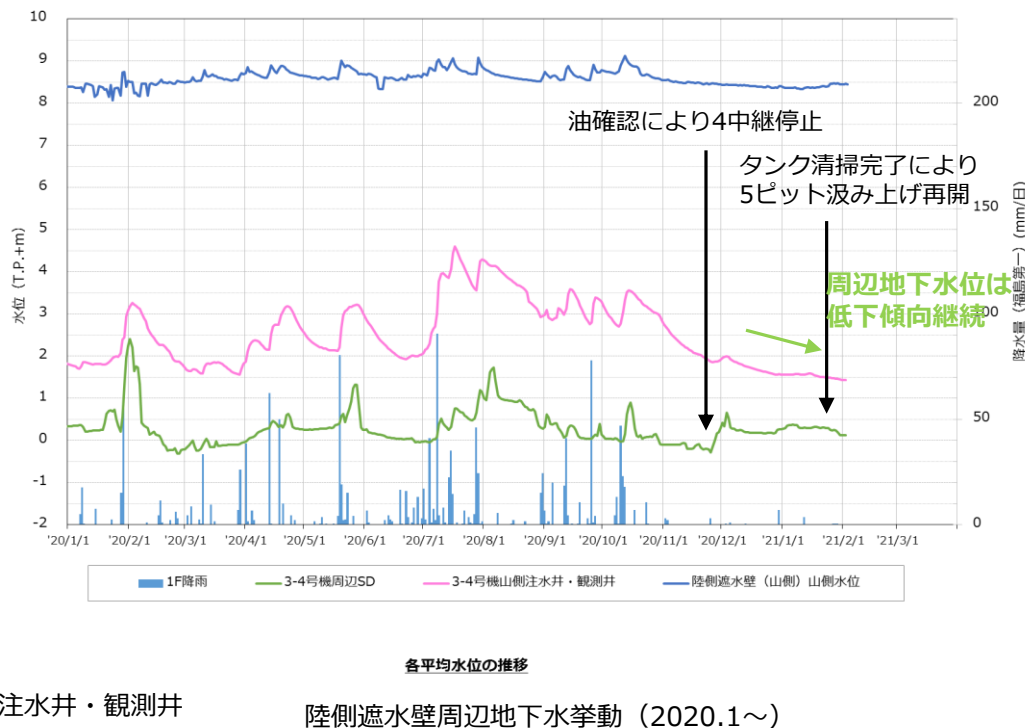
- 2020年12月にサブドレン4中継タンクにおいて油分が確認された。油分はタンク内に残存しており、浄化排水側への移送は行われていない状況であった。その後、各ピットの調査によりサブドレン40より同様の油分が確認され、震災直後に周辺の変圧器からの油分漏えいが原因と推定された。
- その後、中継タンクからの油分を回収し、40ピット近傍以外のサブドレン5ピットは2021年1月に運転を再開した。（12/2～1/25：サブドレン8ピット停止）陸側遮水壁の影響と少雨期でもあり地下水位の上昇は限定的であった。
- 今後、40ピットの油分を回収し、40及び210と211の運転再開を目指していく。漏えいした油分については今後のヤード使用（現在、高線量瓦礫撤去工事実施中）を踏まえて検討する予定

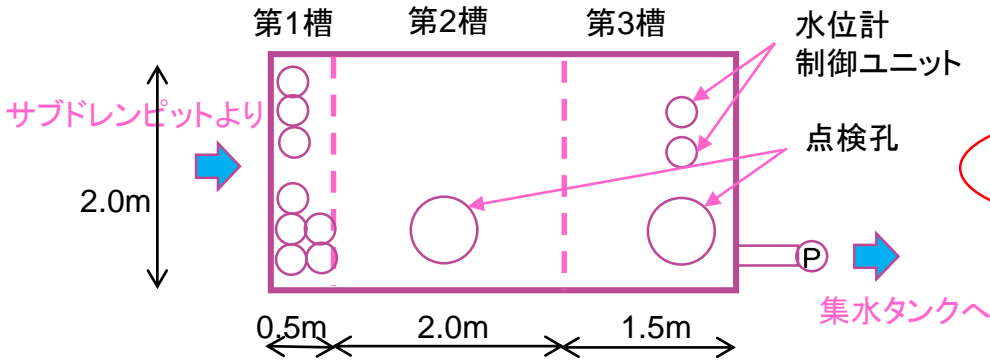
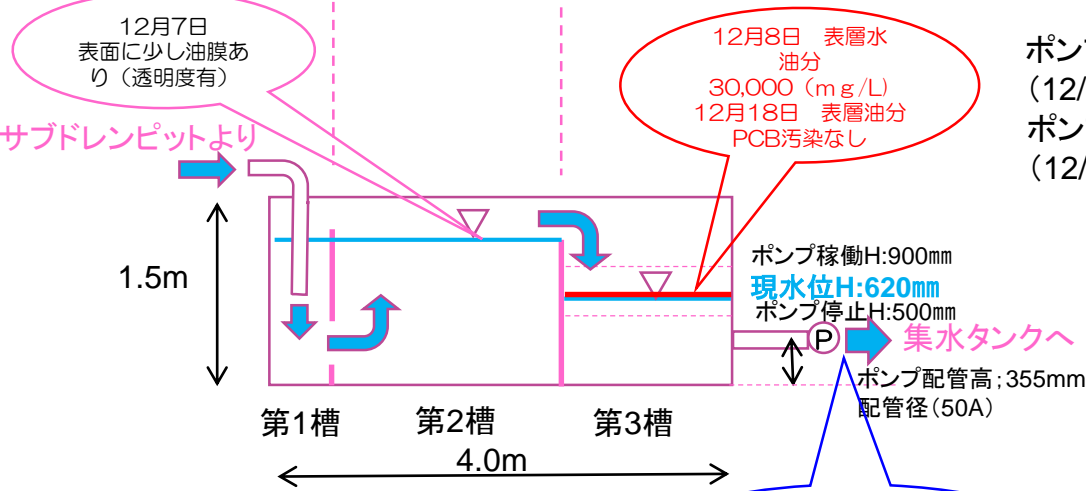
## No. 4中継タンク

- 12月2日（水）「No. 4中継タンク水位 低低」警報発生  
**SDP4（サブドレンNo.4中継系統）停止**→水位計点検  
**SDP4タンク内に浮遊物を確認するとともに異臭を確認（油分ありの疑い）**  
※水位計（レーザー式）の指示値変動は水面とこの浮遊物のレーザー波の反射率の違いによるものと推定

- 12月5日（土）**サンプルタンク（E）油分分析結果 <0.1ppm【ND】**
- 12月7日（月）**No.4中継タンク（出口水）油分分析結果 <0.1ppm【ND】**
- 12月8日（火）No.4中継タンクおよびNo.40ピットの油分分析用のサンプル（表面水）採取  
**No.4中継タンク表層水 油分分析結果：30,000ppm【油分含有】**  
**No.40ピット油分分析結果：24,000ppm【油分含有】**  
その他No.4中継タンク接続ピット <0.1ppm【ND】

- 12月9日（水）サンプルタンク（E）のPCB分析用のサンプル採取
- 12月9日（水）No.4中継タンクのPCB分析用のサンプル採取
- 12月18日（金）PCBの汚染がないことを確認。  
※PCB分析結果：0.21mg/kg≦0.5mg/kg

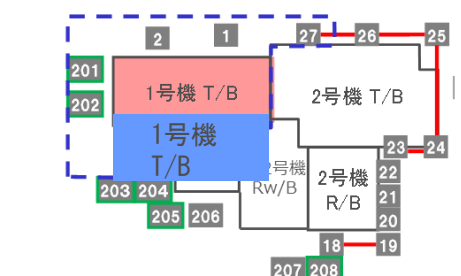
# 建屋毎の流入量評価： 1号機

- 1号原子炉建屋は屋根が損傷しており、雨水が直接建屋に流入している。損傷面積は約1,200m<sup>2</sup>である。
- 降雨時の推定流入面積※は約1,200m<sup>2</sup>に収束しており、損傷面積と一致している。
- 1号原子炉建屋の建屋への流入経路は屋根への雨水の直接的な流入であり、屋根カバー設置等の雨水流入対策を実施することで抑制されると評価される。（2023年度頃に対策実施予定）

■ 1号機は全体的に流入量が小さい。

- 1号原子炉建屋は屋根が全面的に破損しているため、降雨時に流入があるが、降雨時以外において流入量はほとんどない。
- 1号タービン建屋は屋根に破損箇所はないが、降水により周辺地下水位が上昇した期間に流入量が増加する傾向が見られる。

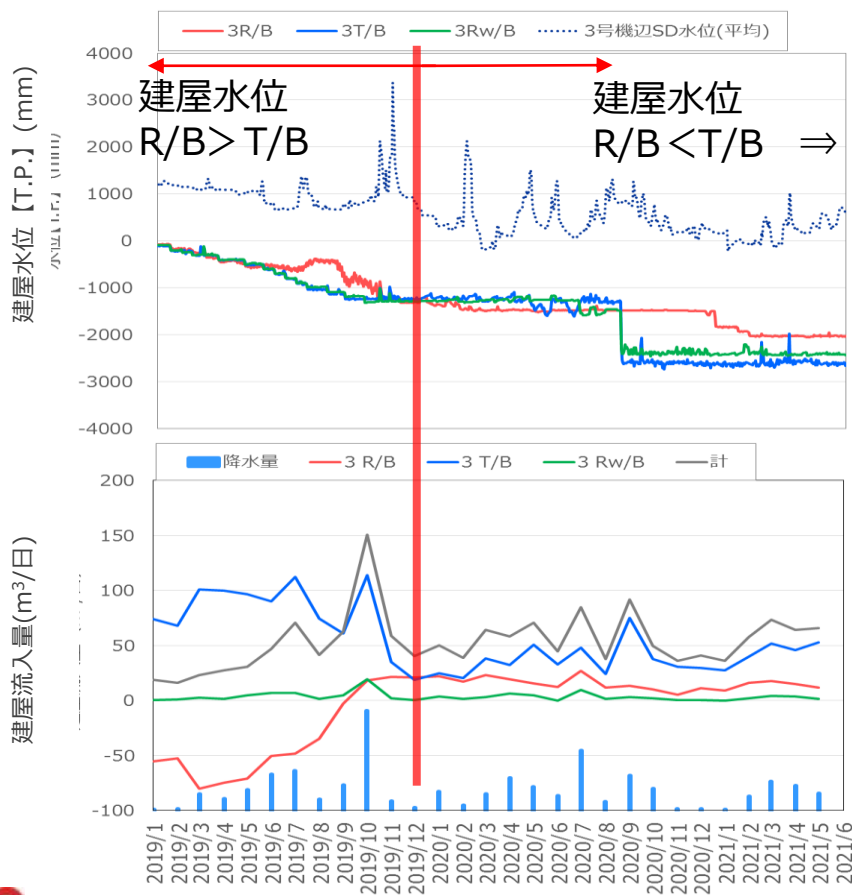
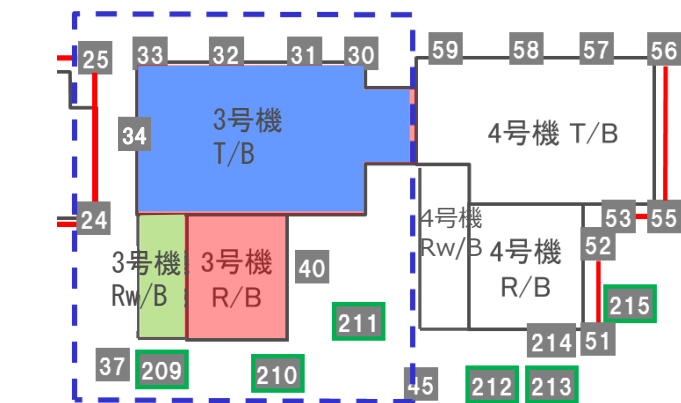
# 建屋毎の流入量評価： 3号機

- 3号タービン建屋等の屋根が損傷しており、損傷部の面積は約2,400m<sup>2</sup>程度である。  
(3号タービン建屋:1,000m<sup>2</sup>、3号廃棄物処理建屋:1,000m<sup>2</sup>、3号原子炉建屋:400m<sup>2</sup>)
- 推定流入面積は降雨初期は損傷面積と概ね一致するが、大雨時に流入が増加し最終的には損傷面積の2倍以上の約5,000m<sup>2</sup>程度である。
- 屋根雨水対策により大雨時の流入は少なくとも半分程度は抑制可能である。(2020年度上期完了)  
⇒3号タービン建屋は屋根に穴が開いているが、損傷面積(1,000m<sup>2</sup>)を穴周辺に限った面積(3号タービン建屋屋根全体面積は3,200m<sup>2</sup>)を想定しており、大雨時は雨水が排水しきれず穴周辺に対して周囲からの流れ込みが発生していると想定している。

■ 3号機は全体的に建屋流入量が多く、降雨時に増加する傾向が確認されている。

- 原子炉建屋は2019年1月頃から滞留水移送ポンプを主として稼働させ、原子炉建屋滞留水はタービン建屋滞留水よりも高い水位から低い水位となっている。これに伴い、原子炉建屋の建屋流入量は、マイナス評価からプラス評価となっている。
- タービン建屋は2020年8月より床ドレンサンプに設置した滞留水移送ポンプを稼働させたことで、原子炉建屋へ滞留水が流出している状況ではなく建屋流入量の評価が可能となった。計測開始以降、比較的流入量が多い傾向が確認されており、主たる地下水等の流入箇所があると想定。なお、2020年8月より屋根補修を実施しており、降雨時の一時的な増加量は減少傾向にあると想定されるが、2021年2月以降降雨後の流入量の増加傾向が確認されている。
- 廃棄物処理建屋は2号機同様、隣接建屋との連通は停滞していると考えられ、流入量は継続して少ない状況にある。

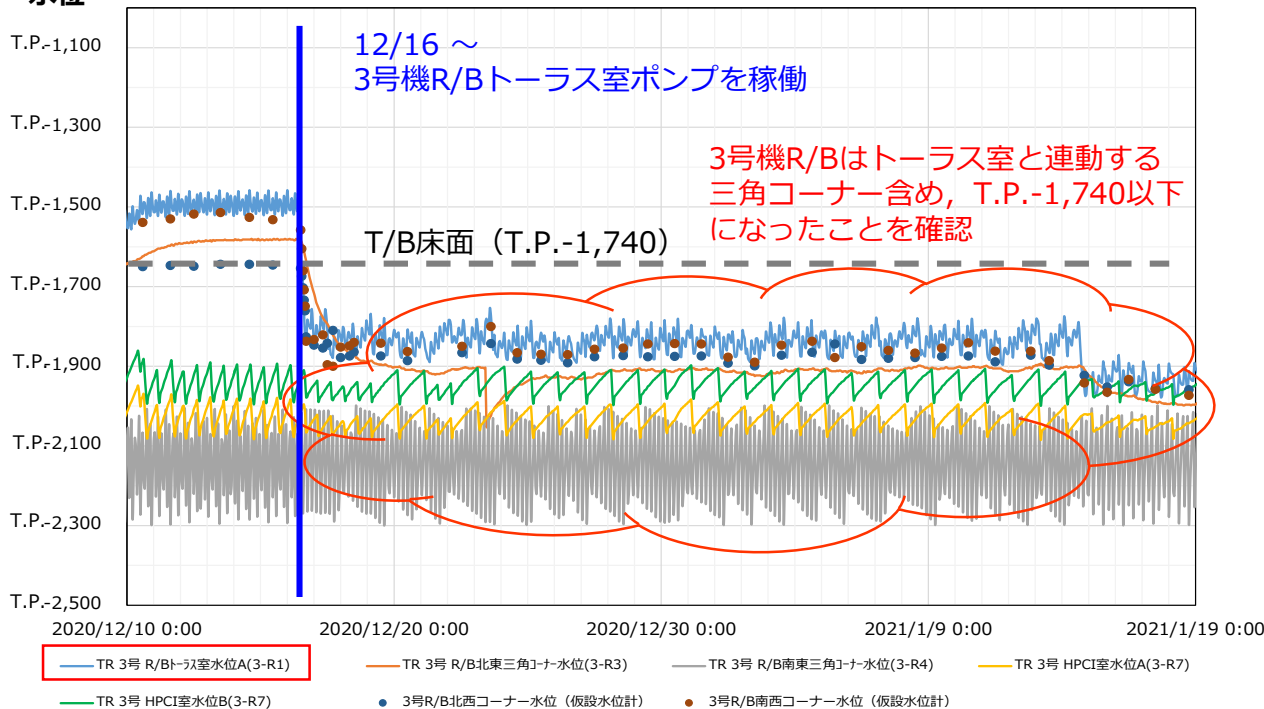
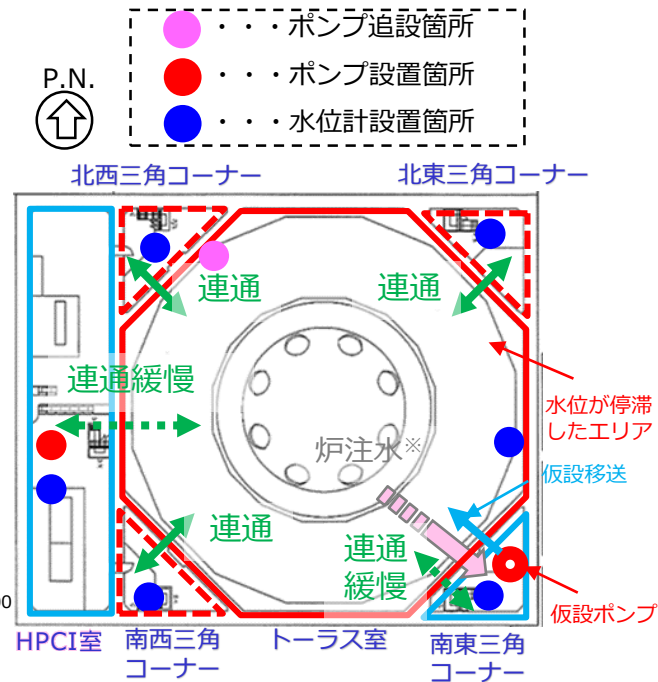
# 3号機原子炉建屋トラス室滞留水の水位低下について

- 3号機原子炉建屋滞留水の水位低下を進めていく中で、3号機原子炉建屋トラス室の水位とポンプ設置エリア（HPCI室）の水位との連動が徐々に緩慢になり、トラス室は他エリアより高いT.P.-1,500付近で停滞傾向となったことを確認。
- 当該エリアは炉注水による定常的な流入※<sup>1</sup>があることから、早期に当該エリアにポンプを設置し、2020年12月16日より、水位低下を実施し、21日より維持運用開始※<sup>2</sup>。

※<sup>1</sup> 床ドレンサンプのある南東三角コーナーにも定常的な流入が確認されており、当該三角コーナーと他エリアの連通性も緩慢になってきたことから、当該三角コーナーからトラス室へ排水している状況。

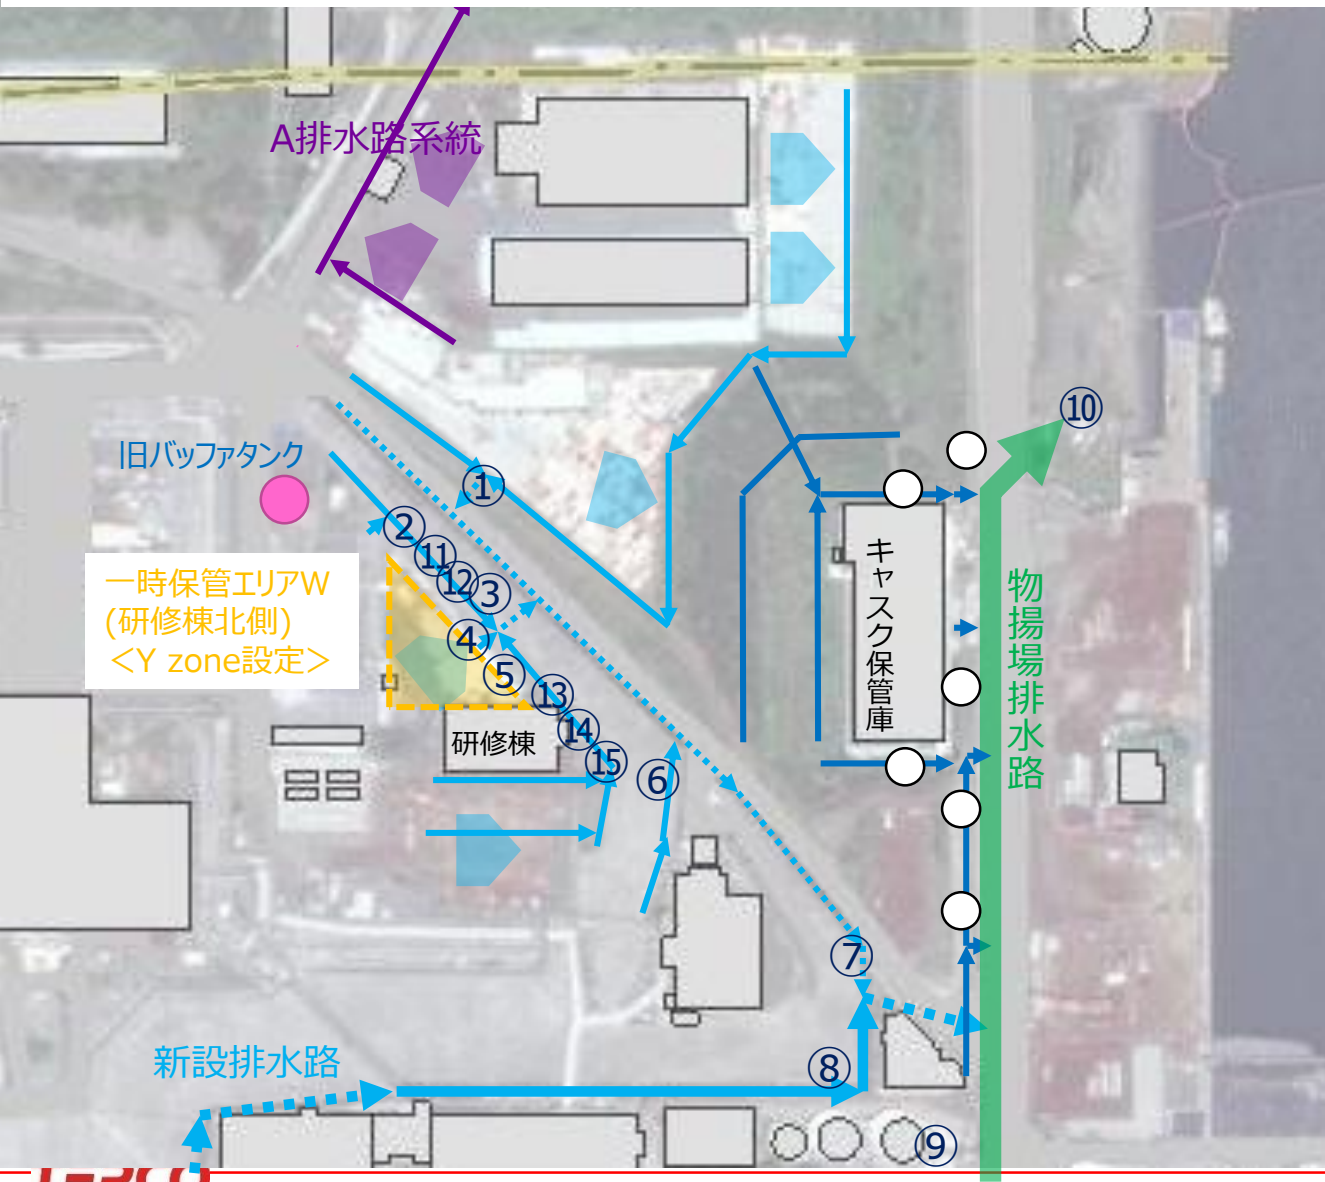
2021年3月20日~22日  
降雨時採取地点

- ①排水溝 (一時保管エリアW(研修棟北側)より)
- ②排水溝 (バッファタンクエリア排水溝との合流後)
- ③排水溝 (⑫との合流後、④、⑤との合流前)
- ④排水溝 (一時保管エリアW(研修棟北側)付近からの排水)
- ⑤排水溝 (バス駐車場エリアからの排水、③、④との合流前)
- ⑥排水溝 (バス駐車場エリア及び法尻からの排水)
- ⑦排水溝 [自動採水器] (①~⑥の排水、⑧との合流前)
- ⑧新設排水路 [自動採水器]
- ⑨排水路立坑内 [自動採水器] (1号機側除去土嚢上流側)
- ⑩物揚場排水路 [自動採水器]
- ⑪地下水排水管 (一時保管エリアW(研修棟北側)付近の地下水)
- ⑫地下水排水管 (一時保管エリアW(研修棟北側)の地下水)
- ⑬地下水排水管 (研修棟付近の地下水)
- ⑭地下水排水管 (研修棟付近の地下水)
- ⑮地下水排水管 (研修棟付近の地下水) 結果的に⑪、⑬~⑮は水がなかった

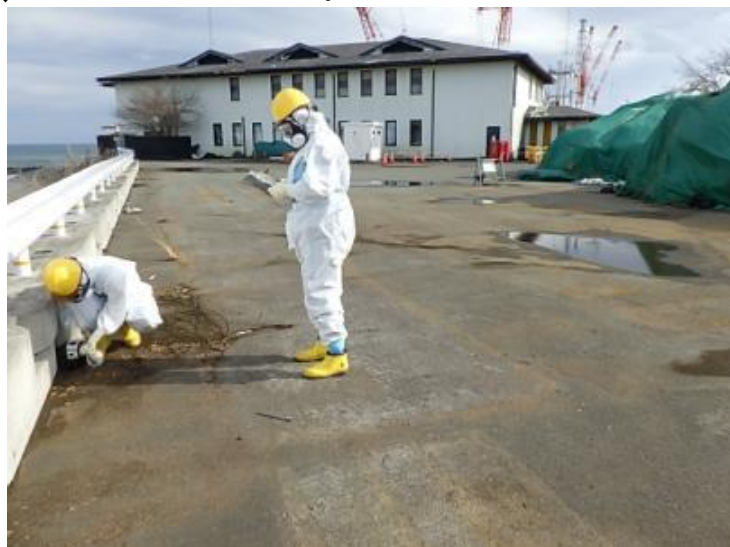
↓ 研修棟付近の様子

高線量率の土の塊などを確認  
表面線量率最大13 mSv/h (70 $\mu$ m線量当量率)  
⇒汚染源と推定

1 cm線量当量率：0.017 mSv/h  
70 μm線量当量率：13 mSv/h

以下の対応を実施(3月24日)

- 一時保管エリアW(研修棟北側)の土の塊や周辺の土を回収
- $\beta$ 汚染が確認された箇所の除染剤塗布、シート養生

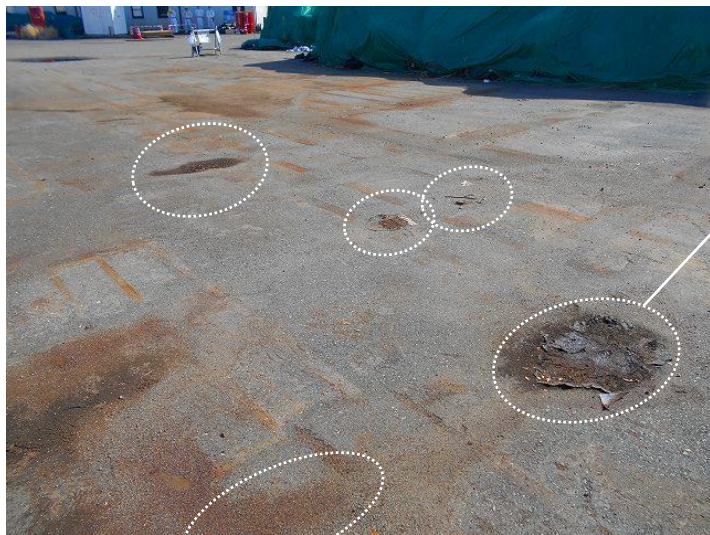
①除去前

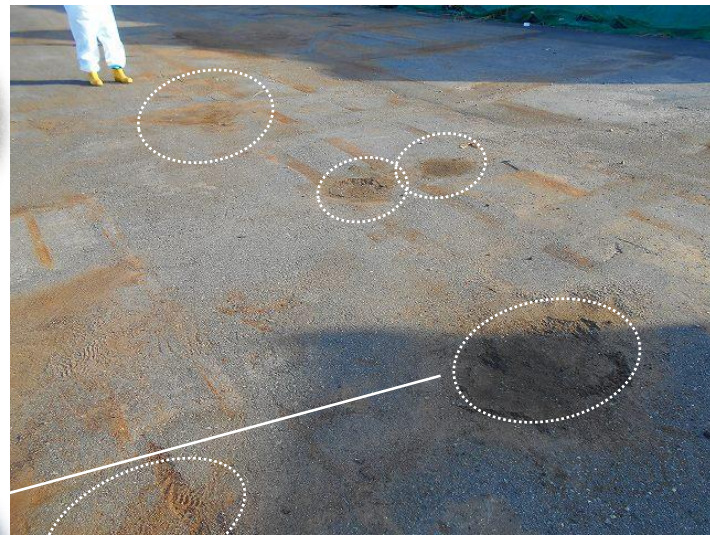
②除去後
