福島第一原子力発電所 1 / 2号機タービン建屋海側 下部透水層におけるトリチウムの検出について

< 参 考 資 料 >
2019年2月14日
東京電力ホールディングス株式会社
福島第一廃炉推進カンパニー

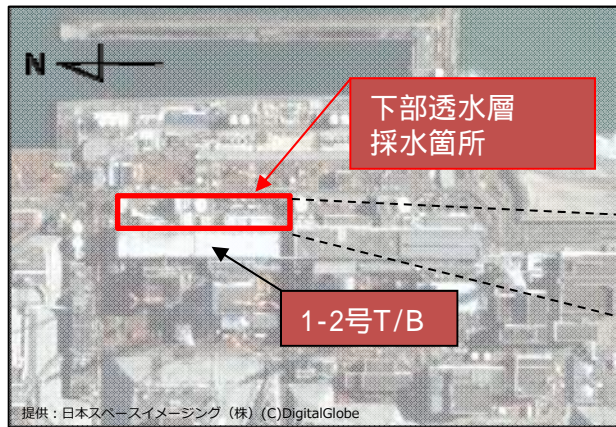
[1-4号機周辺図]

- 1 / 2号機建屋周辺のサブドレンにおいて、運転の調整が必要となる濃度のトリチウムが一部で確認されたため、現在1 / 2号機原子炉建屋山側(西側)では、排気筒周辺の地盤改良工事を実施しています。
- 1 / 2号機タービン建屋海側(東側) においても、今後のサブドレンの運用の参考とするため、海側の地下水観測井（18箇所:上部透水層9箇所、下部透水層9箇所）にて採水・分析を実施しました。
- 分析の結果、下部透水層（互層部）において、下表のとおりトリチウムが検出されました。

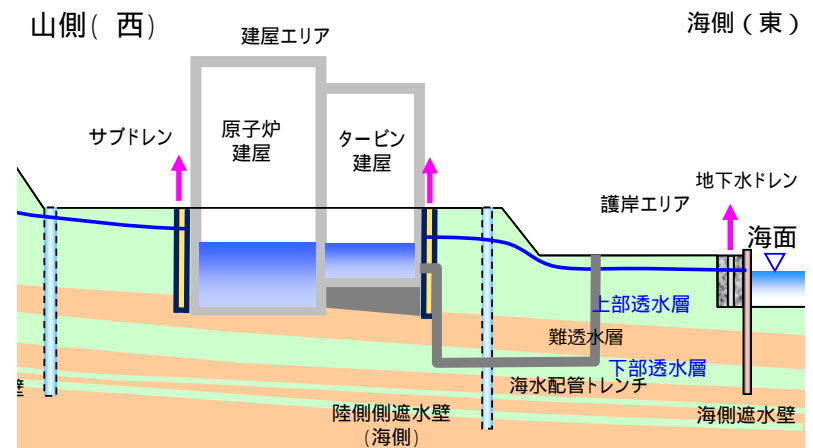
【参考】 建屋近傍における下部透水層の既往サンプリング結果

➤ 過去に建屋近傍において下部透水層をサンプリングした結果を下表に示す。
