福島第一原子力発電所 3号機燃料取扱設備 制御ケーブル絶縁抵抗測定の実施について

< 参 考 資 料 >
2019年4月11日
東京電力ホールディングス株式会社
福島第一廃炉推進カンパニー

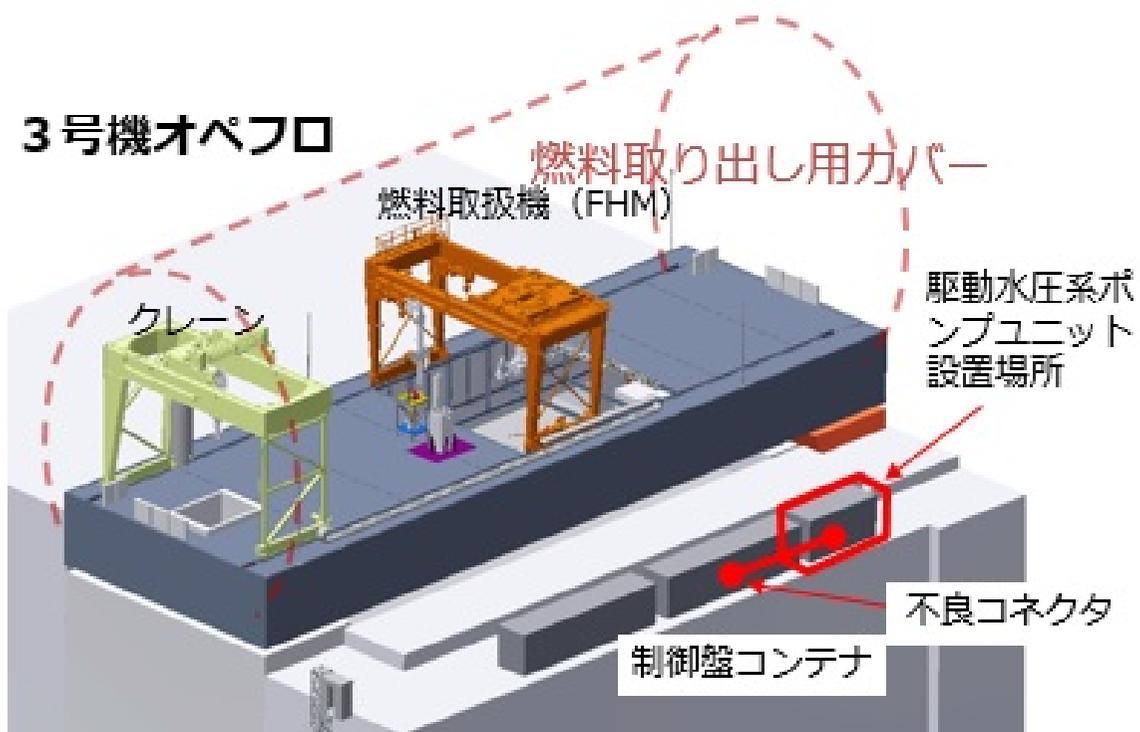
- 冷却ポンプに動作異常が確認されたことから、当該ケーブルの絶縁抵抗測定を実施したところ、以下に示す13-19端子間で混触をしていること確認しました。また、混触箇所を調査したところ、制御盤側コネクタ内で混触していることを確認しました。
- 制御盤側の当該ケーブルコネクタをブーツ分解し、13-19端子の状況を確認したところ、異物（金属物らしきもの）を発見しました。
