1/2号機排気筒解体作業の通信不具合について

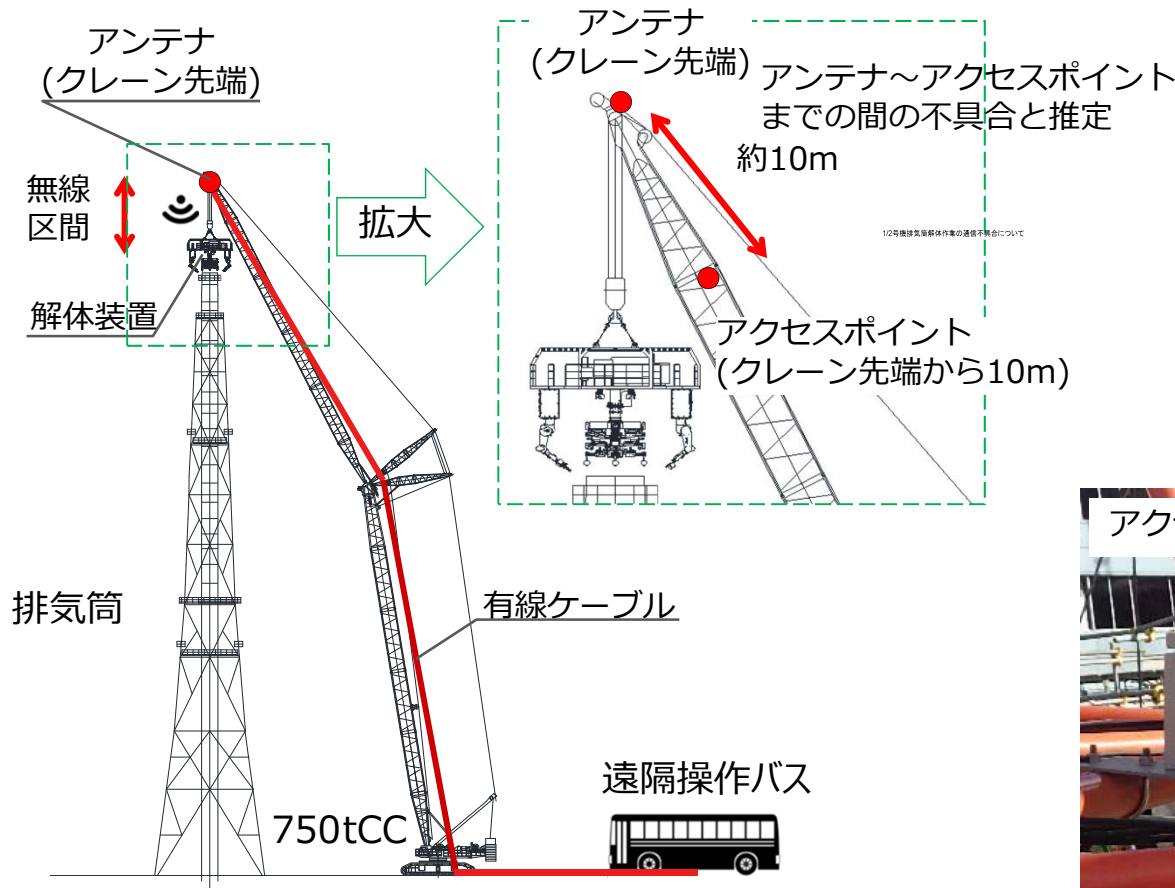
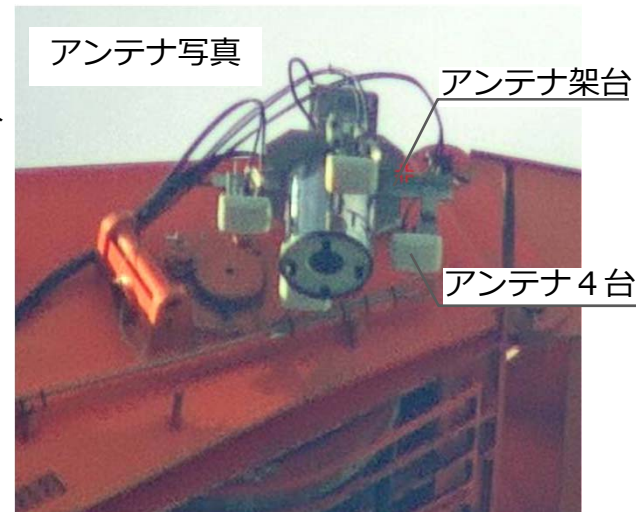
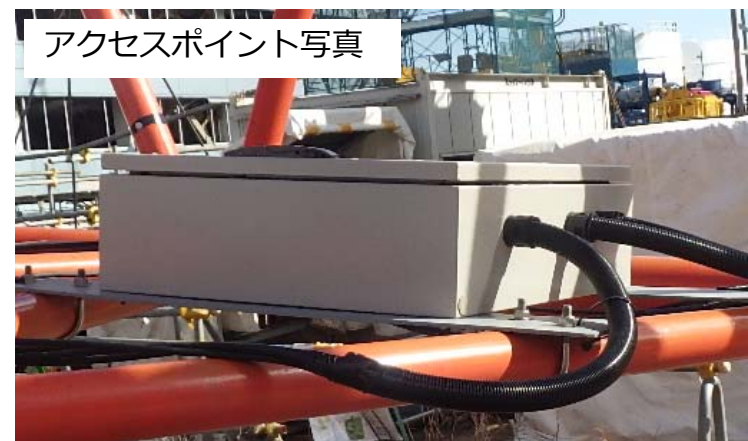
- 9月12日排気筒解体作業開始前の動作確認時に、通信状態の異常が確認された。
- 地上での筒身解体装置と鉄塔解体装置を入れ替えての接続確認やアクセスポイント（クレーン先端から10m）までの接続確認等を行った結果、クレーン先端のアンテナ～アクセスポイントまでの不具合の可能性が高いと推定し、原因の特定のために、9/15にクレーンを伏せて通信機器の調査（アンテナ4台、接続ケーブル、アンテナ取り付け台）を実施。

- クレーン先端に設置したアンテナ内部への浸水を確認(4台中3台、各50cc程度)
- アンテナ水抜き後、浸水した3台中2台で、電波状態は悪いが通信接続回復
- アンテナ4台を予備品と交換した結果、全てのアンテナで通信接続良好
⇒以上よりアンテナ内部への浸水が通信不具合の原因と判断

- 水抜き穴から雨水が浸入しないようにカバーを設置。（4台中4台に設置済）
- 今後、天候の状況を見ながら、計画的にクレーン伏せ時に雨水浸入が無いか確認を行う。
- アンテナ以外にメーカーが示す範囲から外れた使用・設置方法の機器が無いことを確認済み。
