福島第一原子力発電所 5・6号機 双葉線 1号での発煙事象について

2019年9月24日

東京電力ホールディングス株式会社

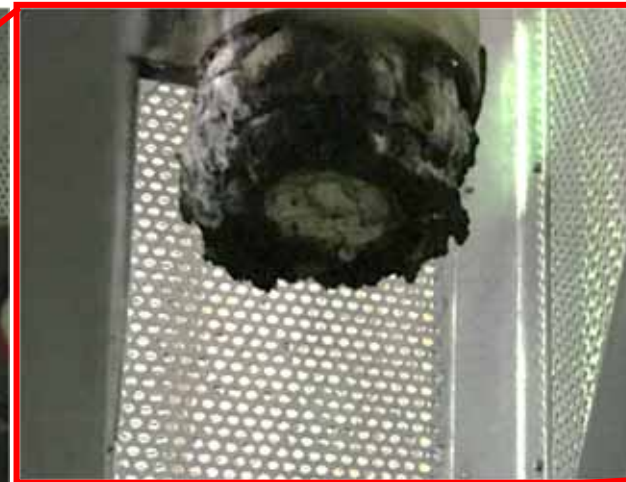
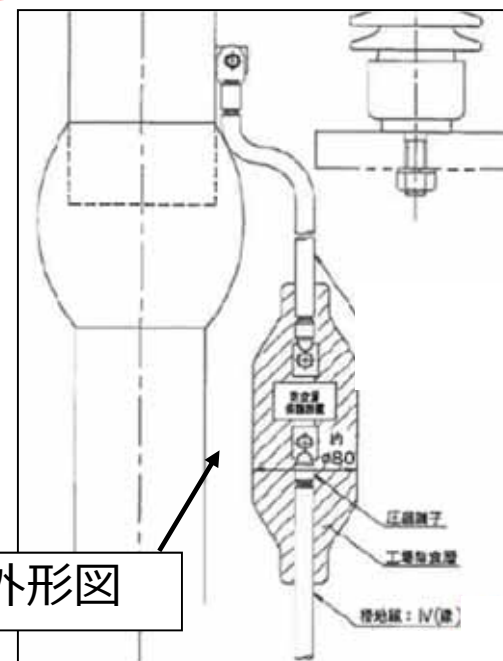
雷に対する保護装置外形図

- 2019年7月25日、5・6号超高圧開閉所内に設置している5・6号機66kV双葉線1号黒相ケーブルヘッド（CH）架台付近より煙が発生し、現場を確認したところ、雷に対する保護装置が焼損していた。〈7/25お知らせ済み〉
- 焼損の原因は、雷に対する保護装置と接地装置（シーす接地）を設置すべきところ、雷に対する保護装置のみの設置であったため、雷に対する保護装置への通電を繰り返すことで過熱・焼損に至ったと推定した。
〈7/25お知らせ済み〉

- 本来、シース回路にはシースの充電電圧を放電するため、接地装置（シース接地）が必要であるが、今回の事象発生時にはシース回路への接地がなかったため、雷に対する保護装置への通電を繰り返し過熱、焼損に至った。

- 応急対策として雷に対する保護装置を取り外し、当該箇所へ接地装置の取り付けを実施（7/26完了）。その後、雷による影響を再度検討し、恒久対策（適切な箇所への雷に対する保護装置及び接地装置の設置）を実施した。（8/9完了）
- 火災に至った原因を調査した結果、接地装置が誤った箇所に取り付けられていたことが要因であったことが確認された。そのため、接地装置が誤った箇所に取り付けられた要因を整理・対策することで、今後再発防止を図る。

原因	対策
機器	接地装置（シース接地）が誤った箇所へ接続されていた	適切な箇所への保護装置及び接地装置の設置
人的	接続箇所を明確にした図面の作成及び図面での確認を実施せずに施工をしていた	今回の様な特殊な回路の場合は、接続箇所を明確にした図面を作成し、図面での確認後に施工する手順に見直す
	施工後の外観検査の確認を省略していた	外観検査等にて接続状態を確認後に受電する手順に見直し
