福島第一原子力発電所 1/2号機排気筒解体作業におけるチップソーの噛み込みについて

< 参 考 資 料 >
2019年11月28日
東京電力ホールディングス株式会社
福島第一廃炉推進カンパニー

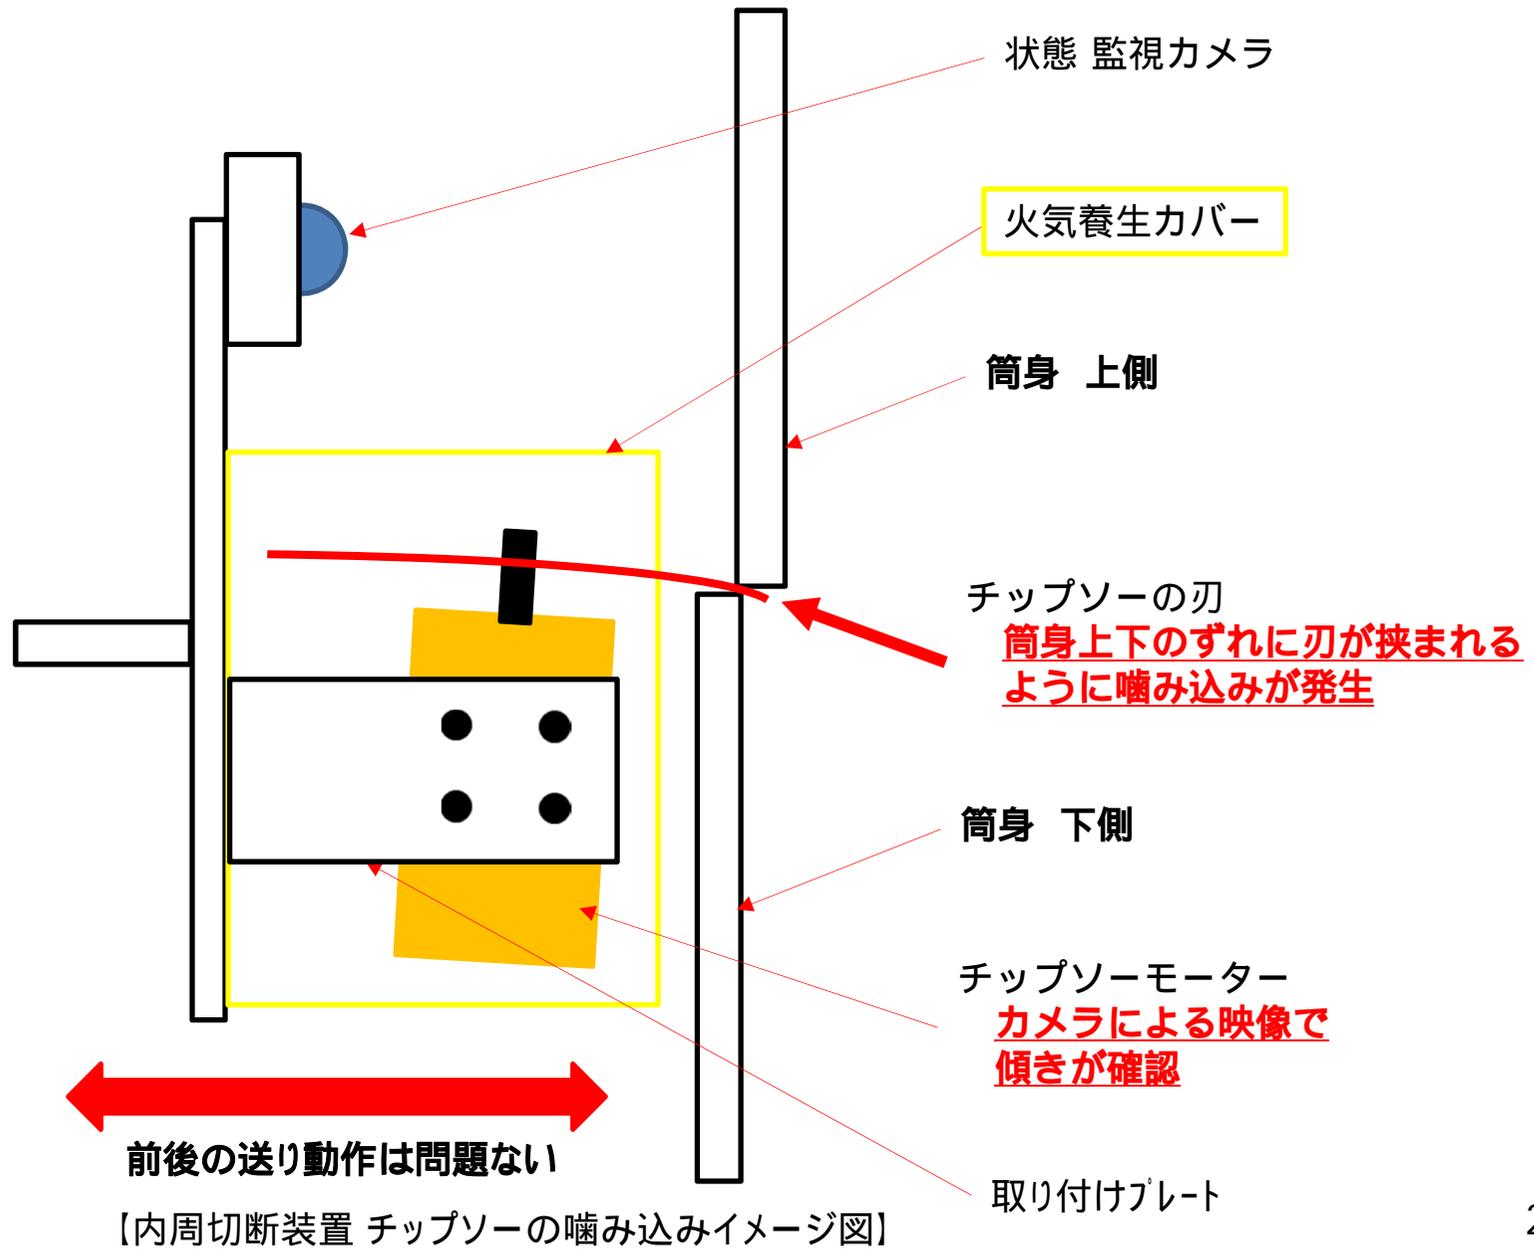
筒身部への噛み込み状況

12:00 3箇所目(南西)の切断作業中にチップソー噛み込み発生(筒身全体の約85%切断済み)

17:25 チップソーモーターの傾きを確認

18:00 旋回機構の動作不良を確認 作業中断を判断

内容 は、ロープ高所作業ではあるが切断手順等の再確認をとることにより、墜落災害のリスクを低減させ、**を実施することとする**
