福島第一原子力発電所

陸側遮水壁ブライントank水位低下に伴う調査状況について

< 参 考 資 料 >
2 0 2 0 年 1 月 1 6 日
東京電力ホールディングス株式会社
福島第一廃炉推進カンパニー

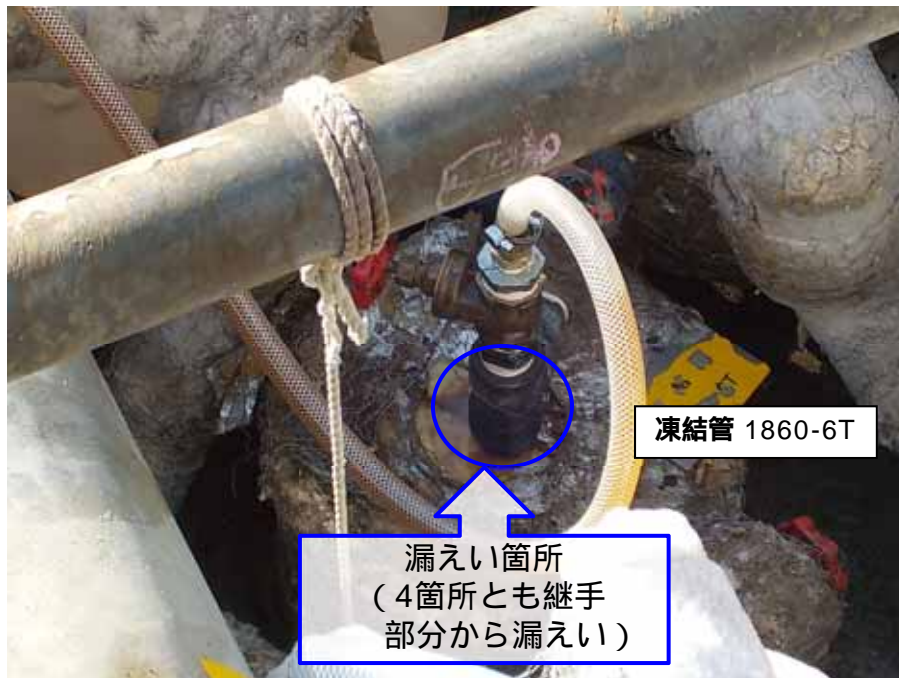
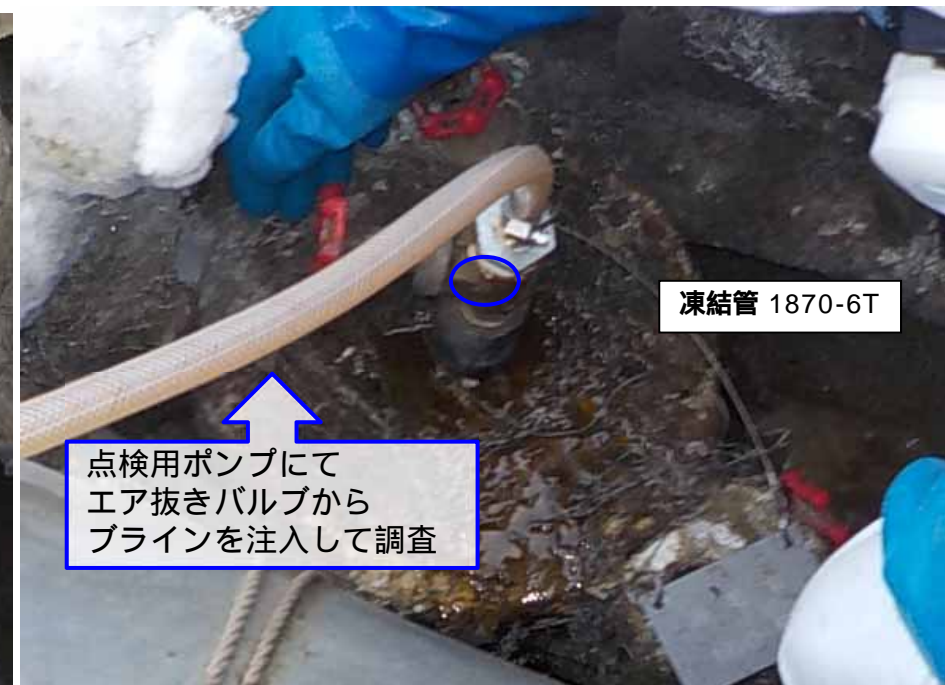
漏えい確認箇所

- 陸側遮水壁のブライン（冷媒）タンク2基（2A / 2B）の水位低下に伴い、6BLK（ブロック）-H1にある11本の凍結管上部にあるエア抜きバルブから、点検用ポンプを用いて1本ずつブライン液を注入し漏えい箇所の調査を実施しました。
- この結果、これまでに確認していた1箇所（1890-6T）に加えて、本日新たに凍結管上部にある継手部3箇所（1880～1860-6T）において、漏えい箇所を確認しました。
- 漏えい箇所については、今後、原因を調査し、問題がある部分を交換する予定です。
- なお、ヘッダー管6BLK（ブロック）-H1を隔離した1月8日以降、ブライントank水位に有意な変動はなく、また凍土壁の機能にも問題はなく、漏えい箇所が確認されなかった部分からブライン循環を再開しているところです。
- また、当該ブライントank 2基について、来週以降、ブラインを補充する予定です。
