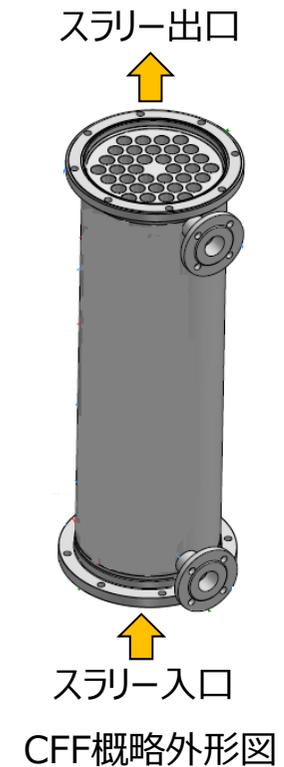
増設ALPSの系統構成（概略）

各CFF二次側ドレン水のCaイオン濃度測定結果

CFF1	CFF2	CFF3	CFF4	CFF5	CFF6
A系(11/12)	11.3 ppm	2.2 ppm	34 ppm	2.7 ppm	2.8 ppm	173 ppm
B系(10/29)	3.6 ppm	250 ppm	260 ppm	72 ppm	1.6 ppm	7.7 ppm
C系(11/12)	2.1 ppm	2.3 ppm	2.5 ppm	5.2 ppm	1.7 ppm	1.3 ppm

点検に伴う採水箇所（CFF二次側(ろ過側) ドレンライン）

通常運転時採水箇所（バッファタンク出口）

※運転中1回/1日採取 ⇒概ね 1 ~ 2 ppm
