- 3号機原子炉建屋地下1階北東エリア（北東三角コーナー）の建屋滞留水水位について、3月9日午前10時時点までは約TP-2,100mmで安定的に推移していましたが、同日午前10時30分頃から水位が上昇傾向となり、本日（3月10日）午前9時時点で約TP-1,916mmであることを確認しました。
- 水位上昇の原因については、現時点で不明ですが、当該エリア水位と近傍にあるサブドレンの水位差を確保する観点から、明日（3月11日）同エリアに設置している仮設ポンプにより滞留水をくみ上げ、原子炉建屋トラス室へ移送し、水位を調整する予定です。引き続き適切な水位を保ちつつ監視してまいります。
- なお、プラントパラメータ、モニタリングポスト・敷地境界ダストモニタ・構内排水路モニタ・海水モニタ等に異常はありません。また、3月10日15時時点の3号機原子炉格納容器水位はTP+9,572mmであり、大きな変動がないことを確認しております。
- 今後、原因調査等を進めてまいります。

- 当該エリアの水位上昇に伴い、昨日（3月10日）の午後8時30分頃、3号機原子炉建屋1階において現場の状況調査を実施しました。原子炉格納容器（PCV）の内包水は漏えい箇所から1階主蒸気隔離弁（MSIV）室を通過して北方向にある2箇所のファンネルに流れ込み、南東エリア（南東三角コーナー）に流れ込んでいることをこれまでに確認しておりますが、調査の結果、当該ファンネル2箇所が詰まっており、原子炉建屋北東側の階段部へ水が流れ込んでいることを確認しました。当該ファンネルを清掃したところ、ファンネルへの流入が回復し、その後、当該ファンネル水の行き先である地下階南東三角コーナーの滞留水水位上昇速度が増加した一方で、北東三角コーナーの滞留水水位が上昇傾向から下降傾向に転じたことを確認しました。

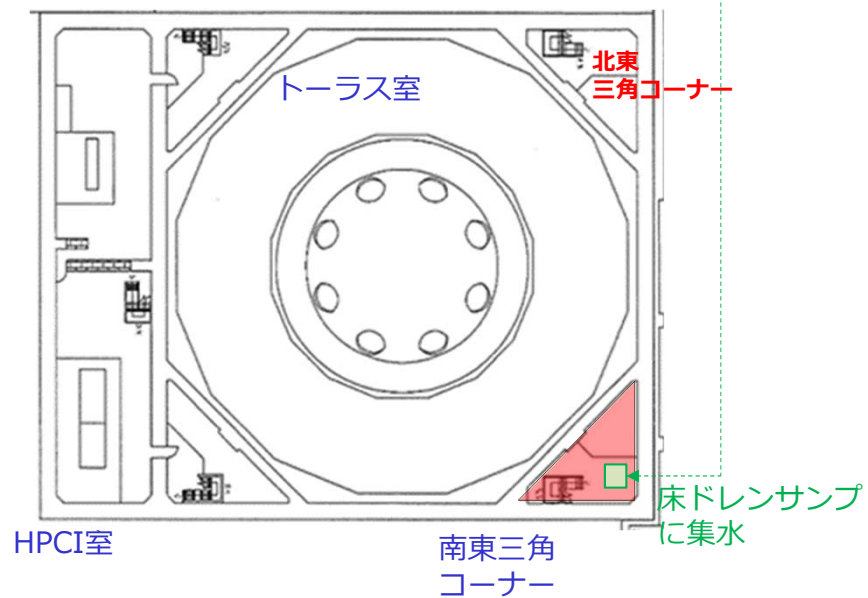
B1FL

※一部はMSIV室外側のファンネルまで漏えい

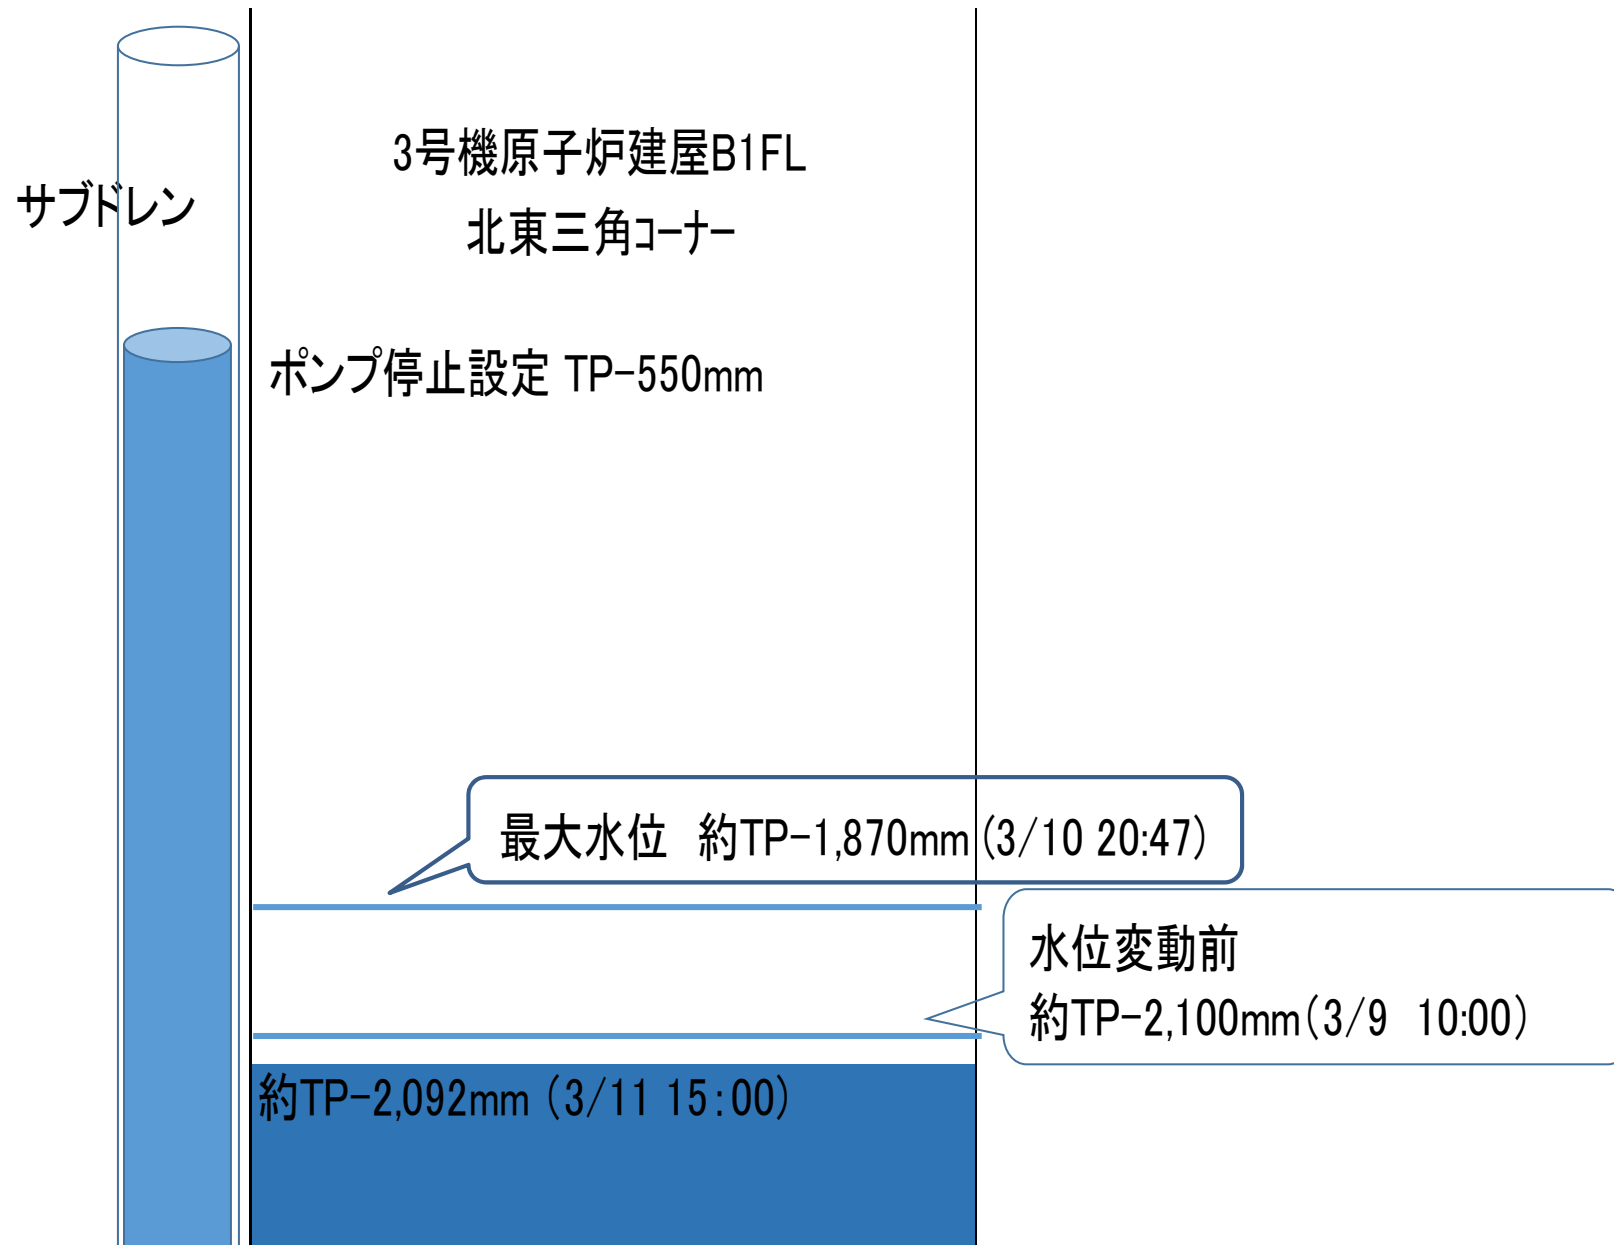
# 水位の状況

○北東三角コーナーの滞留水水位は上昇傾向から下降傾向に転じ、3月11日午前9時時点においてサブドレンとの水位差は約1,400mm（午後3時時点では約1,500mm）を確保しており、引き続き適切な水位を保ちつつ監視してまいります。

○その後、本日午後0時過ぎに仮設ポンプにより地下階北東三角コーナーからの滞留水汲み上げを実施しました。今後も水位の状況を見つつ、ファンネルの詰まりにより必要が生じた場合は、適宜、汲み上げを実施いたします。
