3月20日地震発生後の 福島第一原子力発電所の状況について（続報）

< 参 考 資 料 >
2021年3月26日
東京電力ホールディングス株式会社
福島第一廃炉推進カンパニー

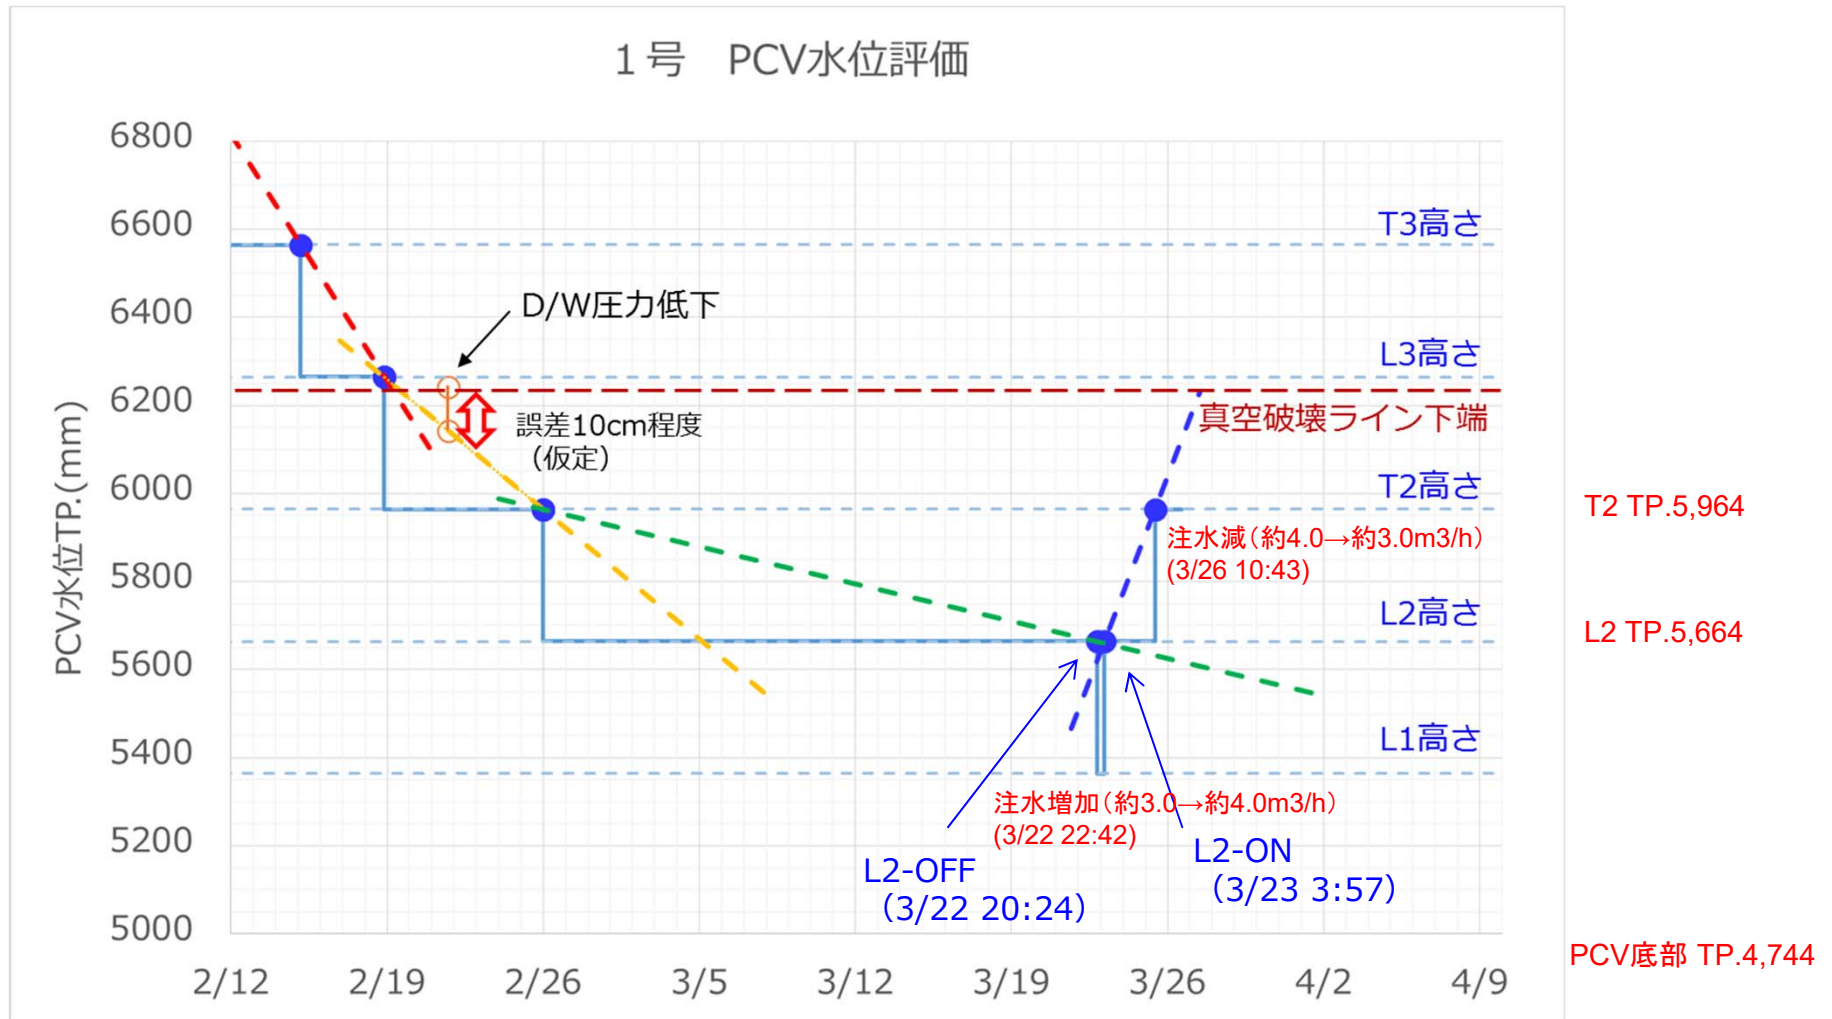
1号機原子炉格納容器内水位について

- 1号機原子炉格納容器(PCV)内水位は、3月20日時点で温度計T2 (T.P.+5,964mm) と水位計L2 (T.P.+5,664mm) の設置位置の間にある。
(原子炉格納容器底部はT.P.+4,744mm)
※地震発生時に1号機原子炉格納容器水位計L2の接点が一時的（数秒程度）に離れるも、すぐに復帰していることを確認。一時的な事象であり、原子炉格納容器水位が低下したのではなく、地震に伴う水面の揺れの影響によるものと考えている。
<以上、3月22日お知らせ済み>
- 3月22日、PCV水位が水位計L2を下回ったことから、同日、PCV水位を安定的に監視する観点から注水量の増加（約3.0m³/h→約4.0m³/h）操作を行った。その結果、3月23日にL2を上回っている。
- 1号機PCV水位が温度計T2の設置位置を上回ったことに伴い、本日(3月26日)午前10時43分、原子炉注水量の減少（4.0m³/h→3.0m³/h）操作を行った。
- 安定してPCV水位の監視および水位制御ができることを確認するため、当面の間は、必要に応じて注水量増加を行い、L2～T2の範囲でPCV水位の変化の状況を確認する。
