【概要】

W2エリアに保管していたコンテナ（1基）の内部調査等の結果（速報）

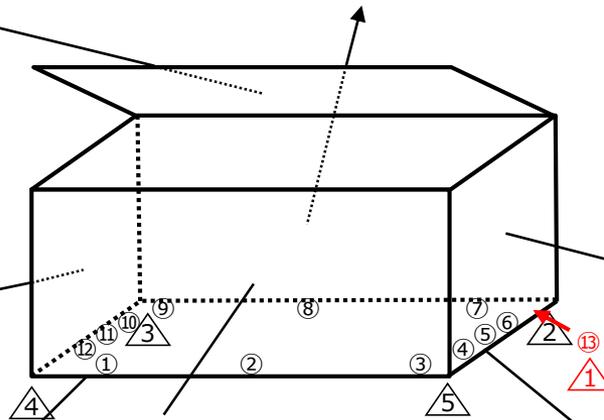
図1. コンテナイメージ図 (サンプリング箇所)

- ✓ 外面の表面にさびを確認したが、補修した箇所以外に貫通箇所は確認されなかった。
- ✓ 70 μ m線量当量率(ガンマ+ベータ):**0.015(※)**~0.80mSv/h(補修した箇所近傍は0.80mSv/h)
- ✓ 1cm線量当量率(ガンマ):0.01~0.14mSv/h(補修した箇所近傍は0.01mSv/h)
- ✓ 表面汚染密度:1.4~98Bq/cm² (補修した箇所近傍は98Bq/cm²)

表面汚染密度 (スミア法)		
バックグラウンド(cpm)	90	
検出下限値(Bq/cm ²)	8.9E-01	
スミア採取ポイント	グロスカウント (cpm)	表面汚染密度 (Bq/cm ²)
補修箇所近傍下部	8,000	9.8E+01
コンテナ下部1	300	2.6E+00
コンテナ下部2	200	1.4E+00
コンテナ下部3	200	1.4E+00
コンテナ下部4	200	1.4E+00

線量当量率測定 (単位: mSv/h)		
測定ポイント	1cm線量当量率	70μm線量当量率
BG	0.004	0.004
①	0.040	0.040
② 正面下部	0.120	0.140
③	0.055	0.060
④	0.010	0.015
⑤ 右側面下部	0.010	0.015
⑥	0.010	0.045
⑦	0.040	0.040
⑧ 裏面下部	0.140	0.150
⑨	0.060	0.070
⑩	0.045	0.040
⑪ 左側面下部	0.045	0.045
⑫	0.055	0.060
⑬ 補修箇所近傍下部	0.010	0.800

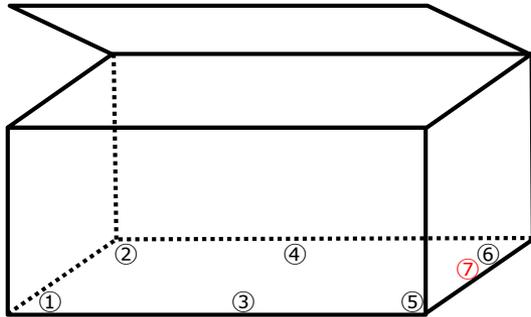
図13. コンテナイメージ図
(サンプリング箇所)

- ✓ 内面の底面全体に水（濁り有り）が約2~3mm溜まっていることを確認した。
- ✓ 内面の底面全体にさびを確認したが、補修した箇所以外に貫通箇所は確認されなかった。
- ✓ ゲル状の物質は確認されなかった。
- ✓ 70 μ m線量当量率(ガンマ+ベータ)
 - ・ 溜まっていた水回収前:1~13mSv/h(補修した箇所近傍は13mSv/h)
 - ・ 溜まっていた水回収後:2~23mSv/h(補修した箇所近傍は5mSv/h)
- ✓ 1cm線量当量率(ガンマ)
 - ・ 溜まっていた水回収前:0.04~0.18mSv/h(補修した箇所近傍は0.18mSv/h)
 - ・ 溜まっていた水回収後:0.05~0.32mSv/h(補修した箇所近傍は0.18mSv/h)
- ✓ 表面汚染密度: $1.4 \times 10^2 \sim 1.4 \times 10^3$ 以上 Bq/cm² (補修した箇所近傍は 1.2×10^3 Bq/cm²)

1cm線量当量率 (mSv/h)		70μm線量当量率(mSv/h)		表面汚染密度 (Bq/cm ²)
		水回収前	水回収後	水回収前	水回収後	
①	コンテナ内面・底面	0.06	0.32	1	23	6.9E+02
②	コンテナ内面・底面	0.06	0.20	2	10	>1.4E+03
③	コンテナ内面・底面	0.04	0.050	2	3	2.7E+02
④	コンテナ内面・底面	0.09	0.090	3	3	1.4E+02
⑤	コンテナ内面・底面	0.06	0.080	1	2	9.6E+02
⑥	コンテナ内面・底面	0.11	0.12	5	3	>1.4E+03
⑦	コンテナ内面・補修箇所近傍	0.18	0.18	13	5	1.2E+03
