目視による詳細調査結果について

K排水路内部ドライアップ区間 調査結果

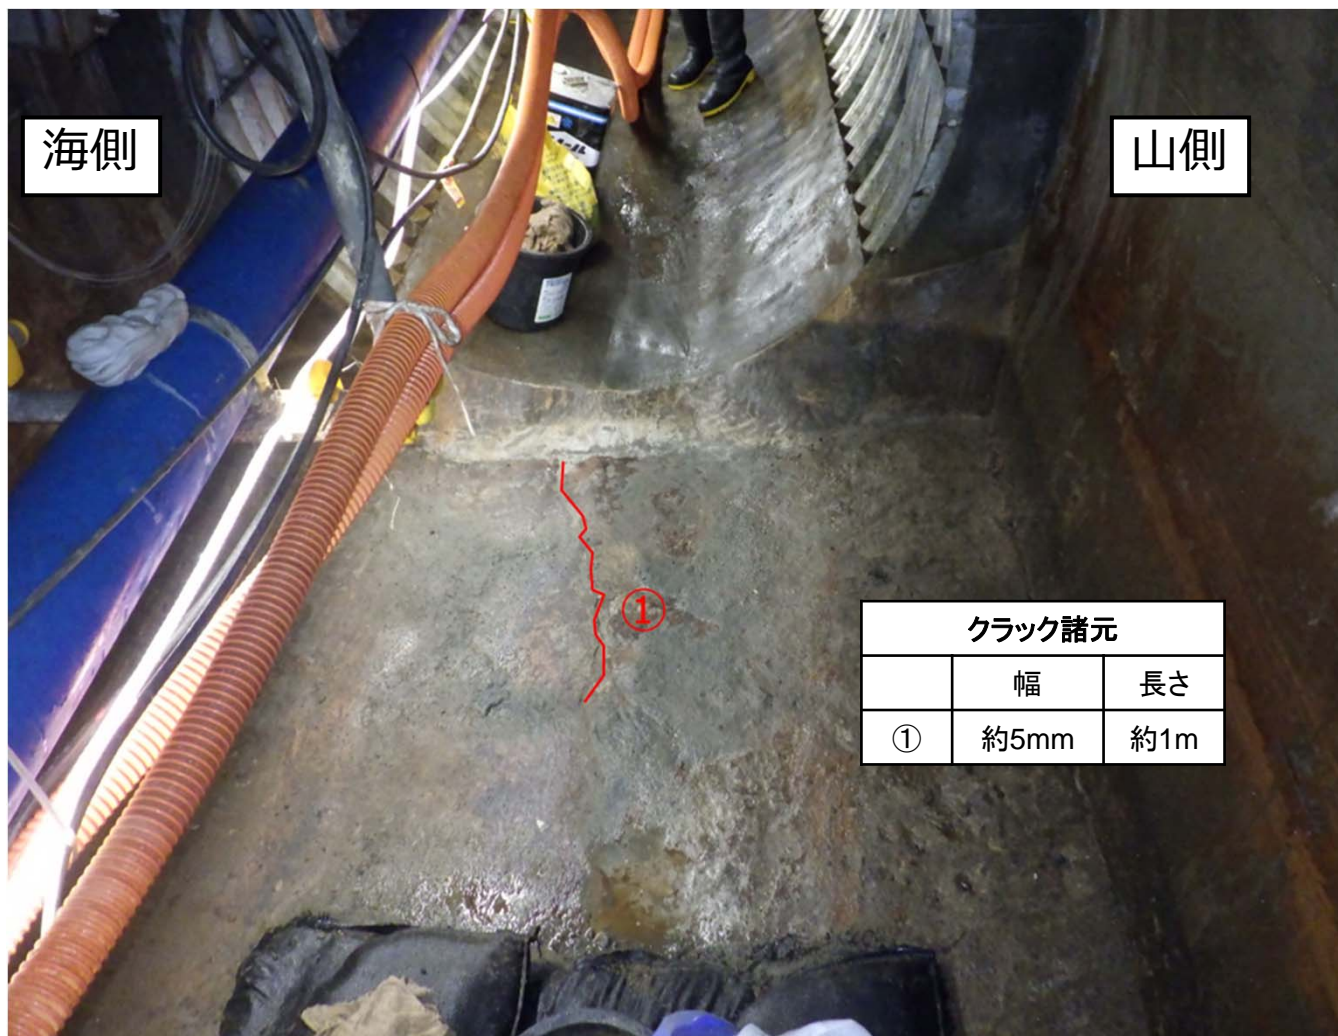
- 11月1日よりドライアップ作業を開始し、目視による詳細調査については、11月2日より開始しております。
- 11月2日～11月3日にかけて、K排水路補強部付近を調査した結果、以下の状況が確認されました。
 - ①補強部上流側にクラック有り（長さ：約1.0m、幅：5mm）
 - ②補強部と凍結管貫通部にクラック、隙間は無し
 - ③補強部下流側に地下水の流入を2箇所確認
- 今後、測温管150-7S近傍の凍結管ライン外側を掘削し、地下の状況を確認いたします。併せて、陸側遮水壁内側を掘削し、同遮水壁が健全であることを確認してまいります。
