- 陸側遮水壁の維持管理については、測温管による地表・地中温度を参考に監視しておりますが、10月13日に、K排水路交差付近（下流部）の測温管150-7Sにて、地中に3m（地表下1.0m～4.0m付近）の区間で局所的に0℃を超過している状態が継続されていることを確認しました。
- 地下水位に変化は無く、内外水位差は確保されていることから、陸側遮水壁の遮水機能に影響はないと評価しております。

- 本日から、測温管150-7S近傍の陸側遮水壁内側の地盤を掘削し、以下の通り調査を実施します。なお、日程は天候や現場状況により変更になる場合があります。
 - 11月10日・11日：掘削作業
 - 11月12日：地中温度の計測、地盤の状態の確認
- なお、K排水路は補強箇所区間のドライアップを継続しており、温度変化について引き続き監視してまいります。

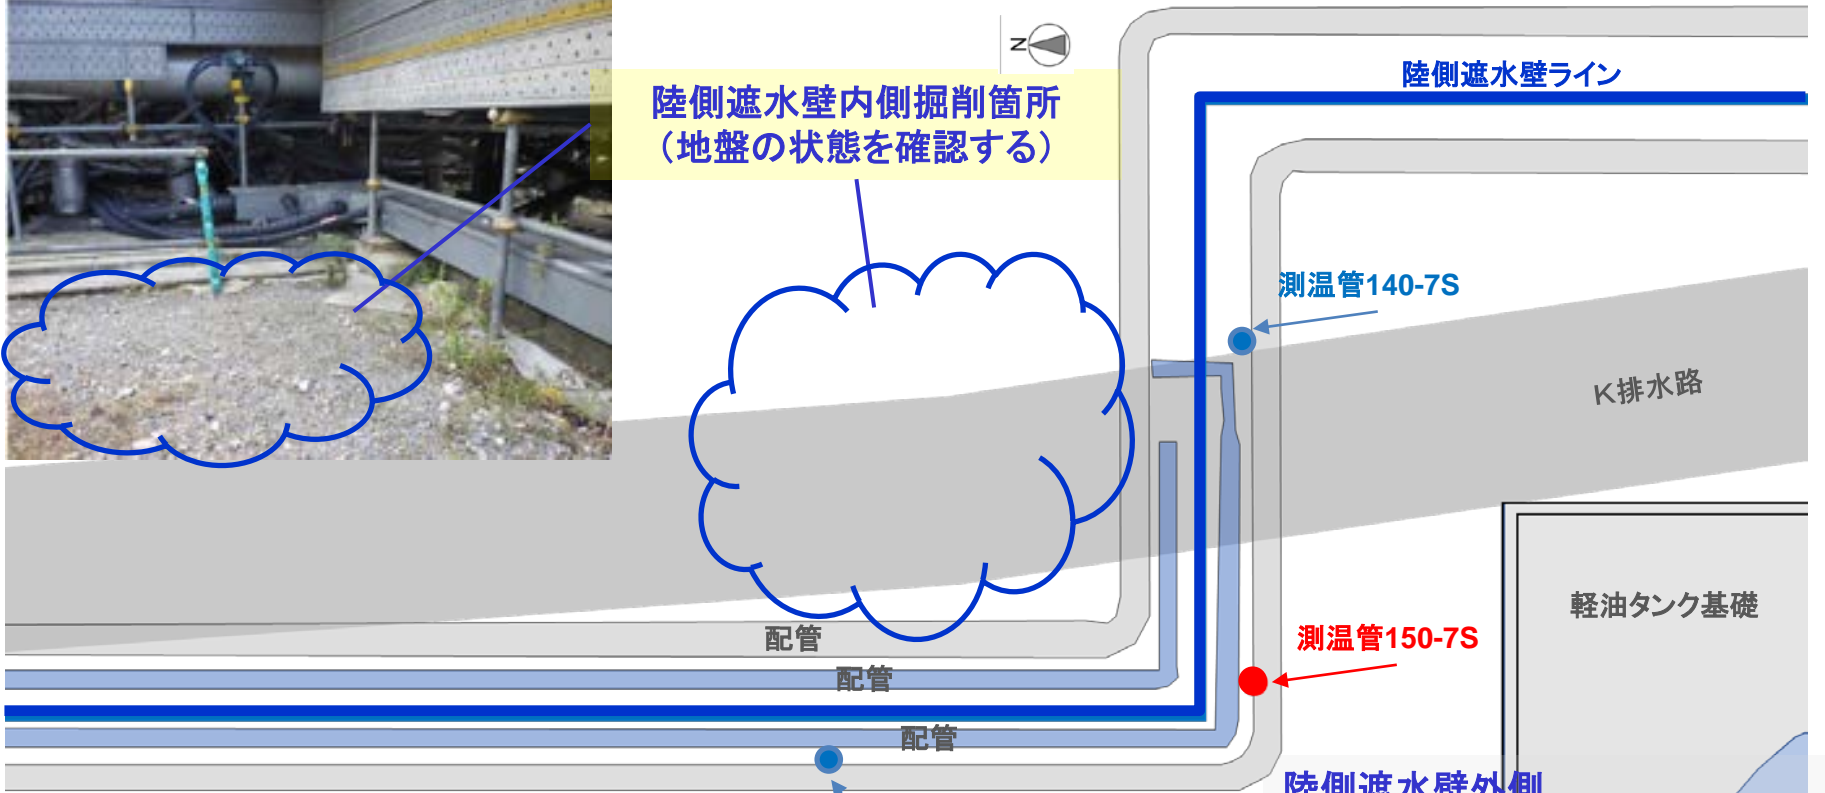
陸側遮水壁内側掘削箇所
(地盤の状態を確認する)

土嚢にて降雨の流入を抑制

約1.0m~

掘削範囲を試掘後、深さ1.0m以上盤下げ

深さ約2.0mより深部まで鉛直に掘削

2mより深部の地中温度を測定・確認
地盤の状態を確認
(本調査結果により更なる深部の調査が必要な場合は別途検討)
