福島第一原子力発電所 構内物揚場付近の海面における油の発見について

< 参 考 資 料 >
2022年7月25日
東京電力ホールディングス株式会社
福島第一廃炉推進カンパニー

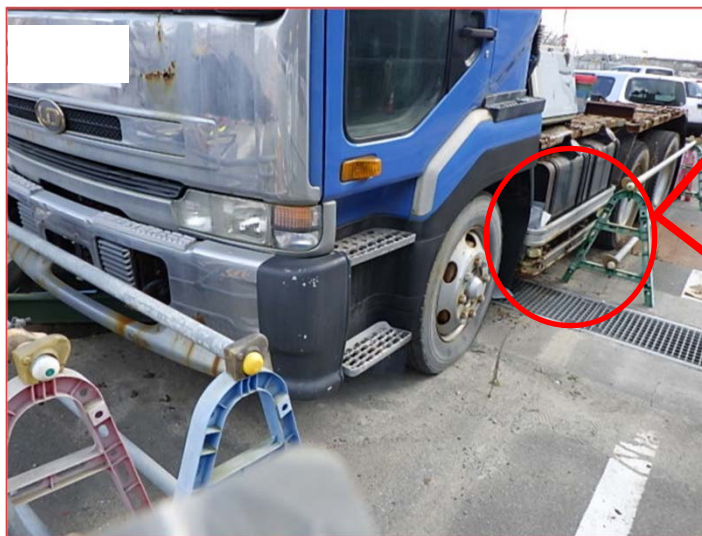
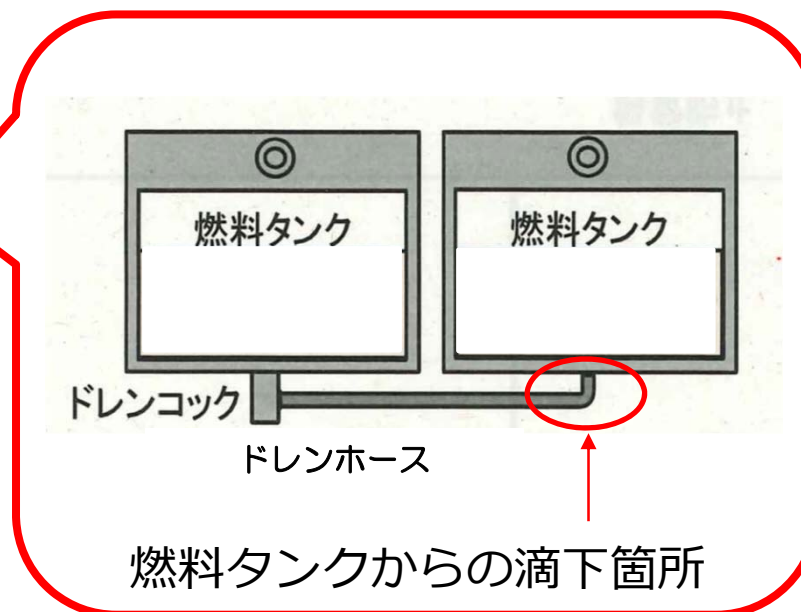
- 当該トレーラーは2022年6月24日に燃料タンク下部のドレンより抜油を実施。
- 抜油後、燃料タンク内に残った残油が大型車両の通行に伴う路盤の振動等により、ドレンホースの接続部から漏えいが発生した。

- 当該トレーラー燃料タンク内の残油に対し、油吸着マットによる油抜き取りを実施し、ドレンホースを撤去したうえで、閉止処置を実施した。
- 当該トレーラー燃料タンク下部へ受け容器を設置し、燃料タンクへの雨水対策としてシート養生を実施した。
- 今後、当該車両は港湾エリアから移動させることを計画。
- その他、港湾エリアに設置されている使用していない重機を確認しており、それら重機についても、同様に油抜き・移動等を実施予定です。
