# 福島第一原子力発電所 増設雑固体廃棄物焼却設備の運転再開について

< 参 考 資 料 >  
2022年10月14日  
東京電力ホールディングス株式会社  
福島第一廃炉推進カンパニー

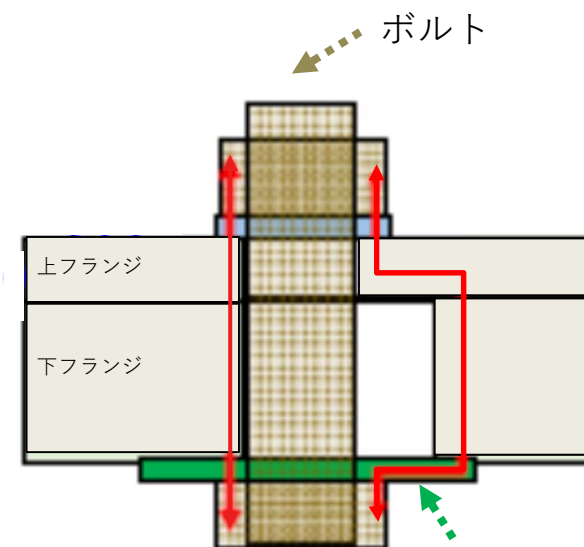
ボルト締結部の模式図

### ○接続ボルトの緩み、座金の歪み

ボルト及び座金等  
締結部材の状態

- 上フランジ穴およびボルト径を大きくするとともに、座金の材質を見直し強度を向上。
- ボルトについては現場状況により、材質のみ、またはボルト径のみを見直し、もしくは材質・ボルト径両方を見直しを行い強度を向上。
