■時系列

構内配線図

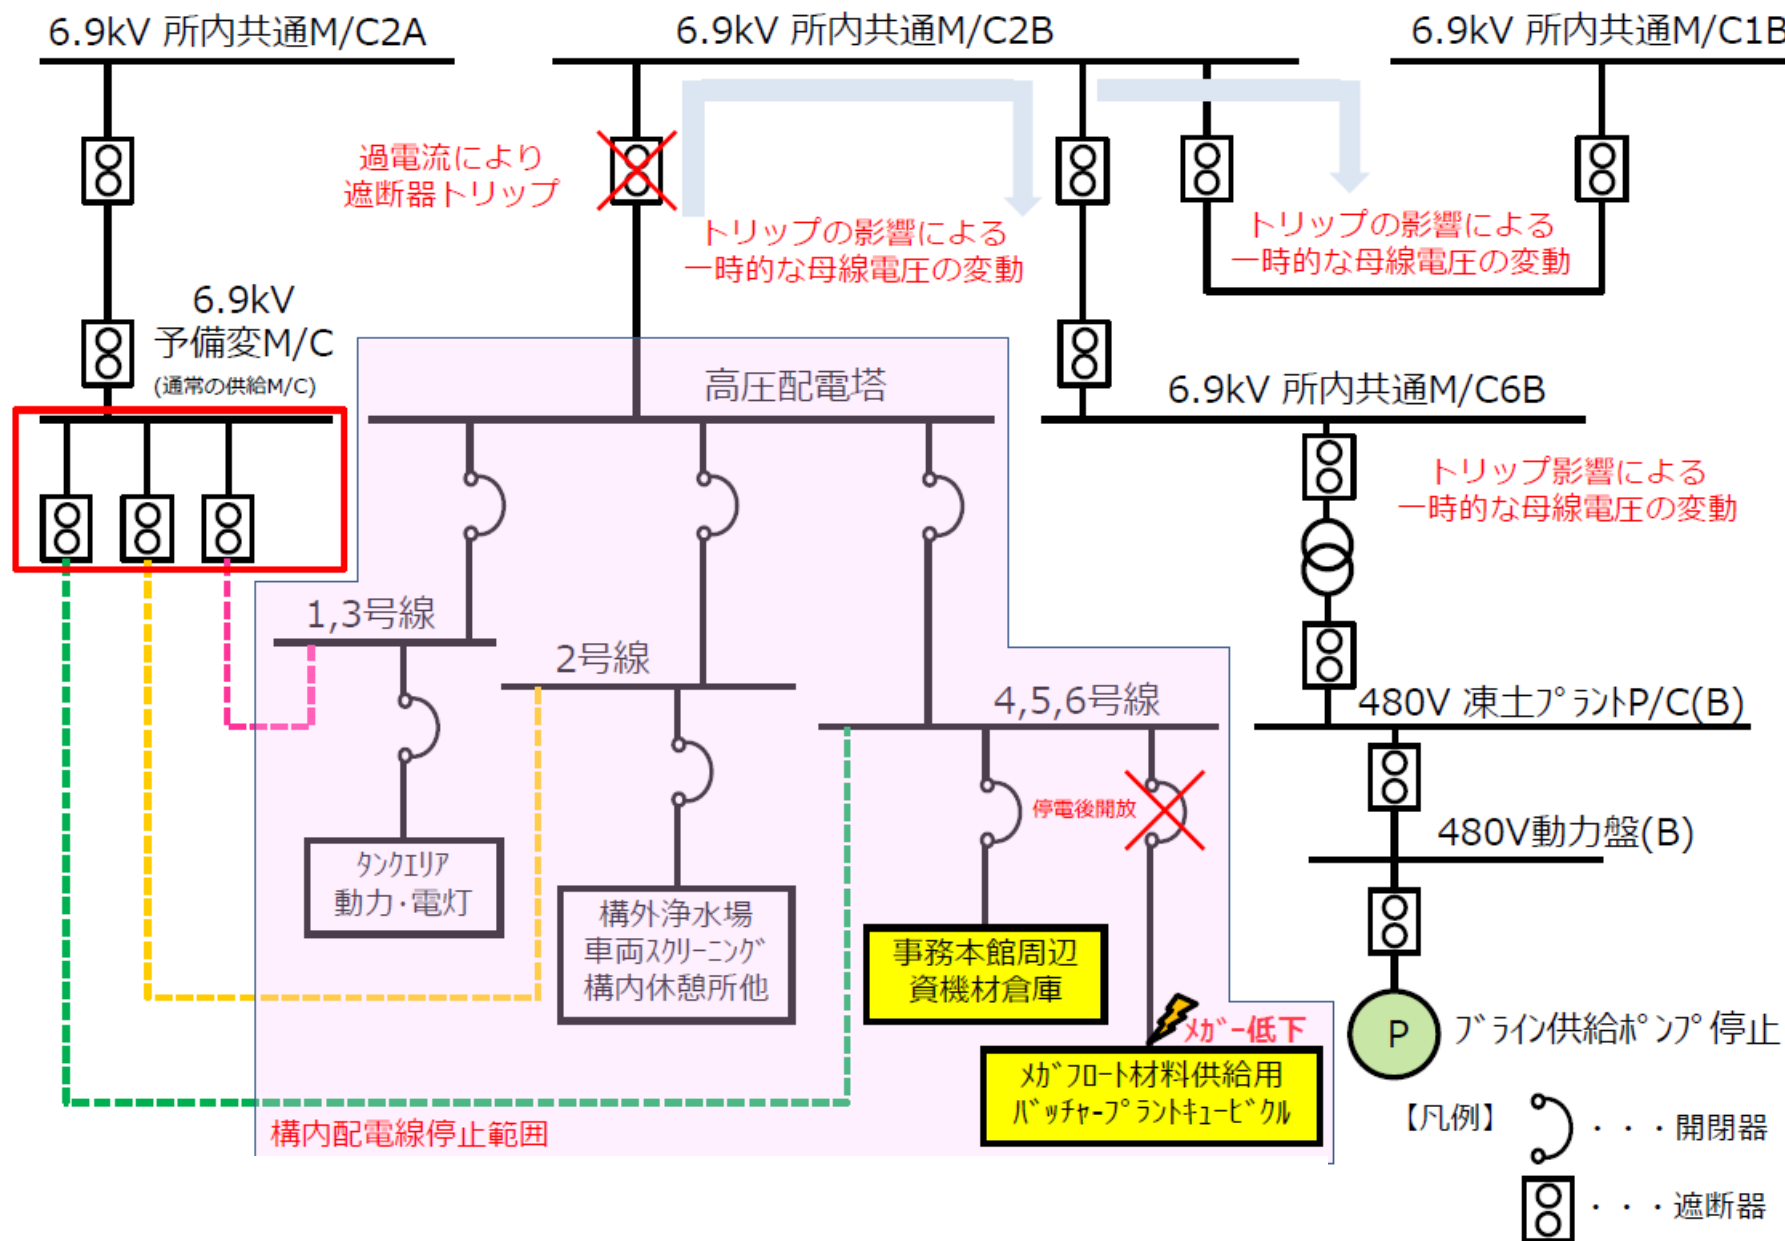
- 7:35 所内共通M/C_2B「構内配電線高圧配電塔」しゃ断器トリップ
ブライン供給ポンプ停止, 凍土設備全停
- 12:20 ブライン供給ポンプ起動, 凍土設備運転再開
- 14:30 構内配電線 事故探査開始 (バッチャープラントが事故点と想定)
- 17:28 不具合箇所を除き、M/Cを投入し、構内配電線復電

9月20日 倉庫群キュービクルを復旧しようとしたところ、絶縁不良を確認した。
(9月21日までにお知らせ済み)

10月7日 バッチャープラントについて碍子洗浄を行ったところ、絶縁が回復

- 倉庫群CH(キャビネット)を確認したところUAS※が動作していることを確認した。
- 倉庫群キュービクルについて、しゃ断器が「入」のままであること、不良箇所の特定を行うため、調査を実施したところしゃ断器の絶縁不良を確認した。
- メガフロート材料供給用バッチャープラントについては、配電線の碍子清掃を行い絶縁抵抗値が回復したことを確認した。

- 碍子の洗浄周期の見直しを行い、絶縁低下対策を図る。
- 今後、構内配電線から供給する予定。(11月中旬以降)
- 洗浄周期見直し後、10月7日に点検を実施し、異常のないことを確認済。

⇒11月19日に絶縁抵抗に異常のないことを確認し、復旧予定
