## 事象概要

# MO弁シートパスの要因分析 (FTA)

# 分解点検結果：カップリングボルト締め込み状況、弁体・シートリングの当たり状況（F201B）

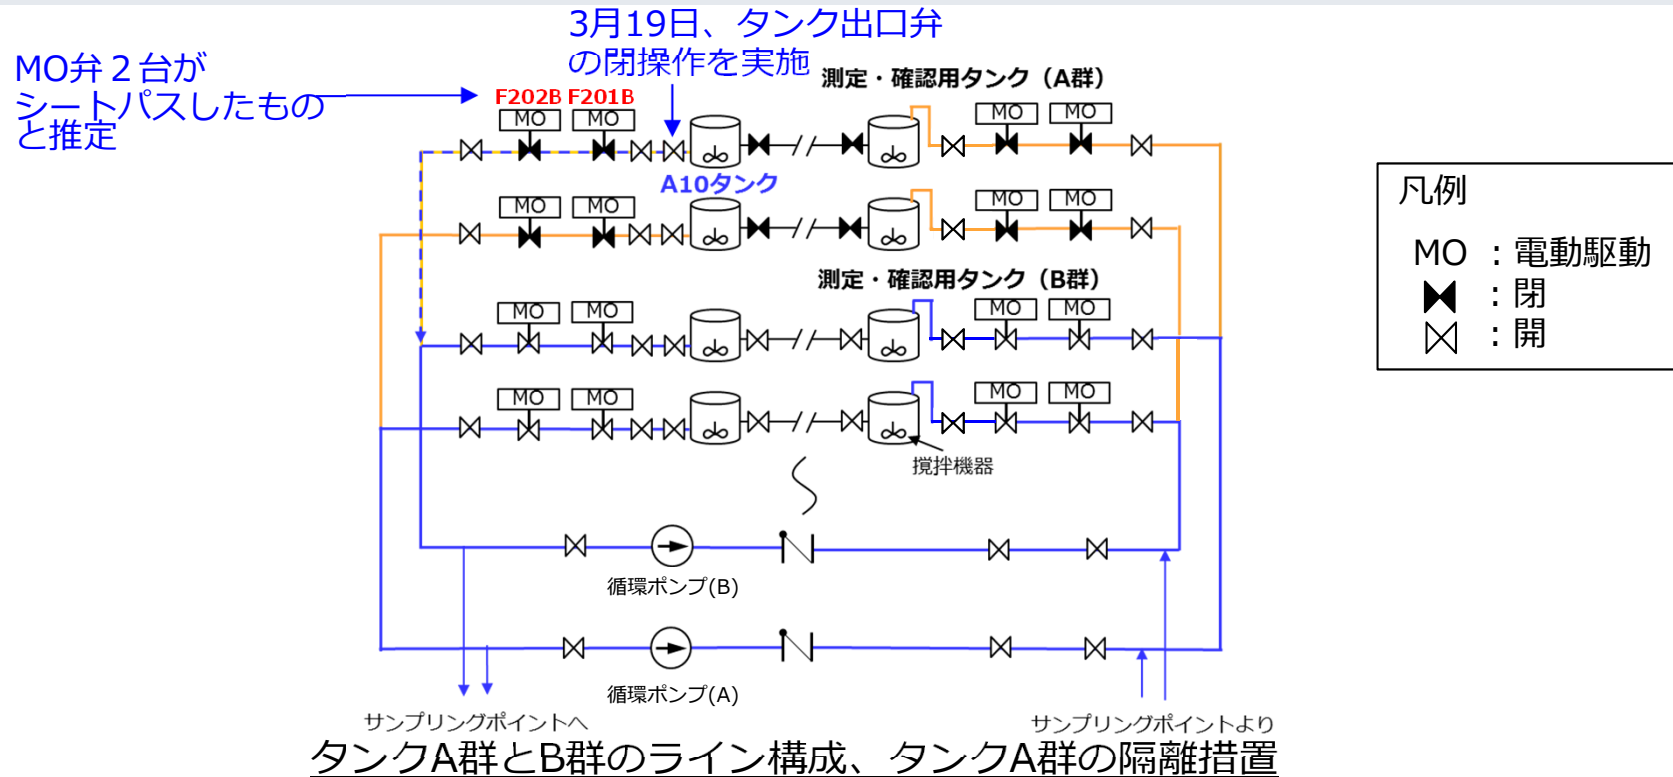
- 3月17日 午前11時頃より測定・確認用タンクB群についてサンプリングのための循環攪拌運転を開始。
- 3月19日 午前0時頃、待機中のタンクA群「A10タンク」の水位が約10cm低下（容量として約8m<sup>3</sup>）していることを、当社運転員が免震重要棟の集中監視室にて確認。
- 3月19日 午前1時58分、当社運転員が「A10タンク」出口弁を閉操作し、それ以降、「A10タンク」の水位低下が停止したことを確認。
- 「A10タンク」出口弁を閉操作したことでタンクの水位低下が停止したこと、外部漏えいがないこと、その他のタンクA群・C群の水位が変動していないことから、タンクA群の隔離弁である電動弁（F201B、F202B）がシートパスして、循環ラインを通じてタンクB群に流入したと推定。
- 循環攪拌運転の基点を3月19日午前1時58分に変更し、3月27日にタンクB群の試料採取を実施。その後、原因調査のため、シートパスの可能性がある電動弁（MO弁）2台について分解点検を実施した結果、電動機側と弁体側の駆動軸の結合（カップリング）が不十分のため、弁体にガタつきが生じ、シートパスが発生。

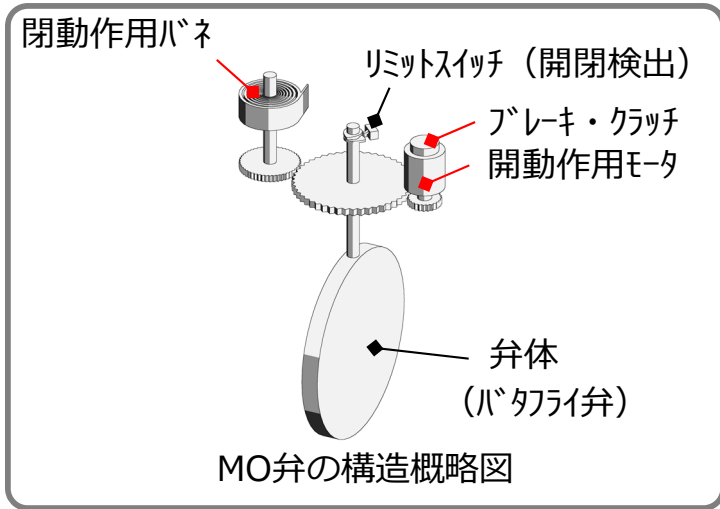
# 当該電動弁（MO弁）の構造

- 当該MO弁はスプリングリターン方式のバタフライ弁であり、“開”は電動、“閉”はバネにより動作。
- また、電動機側と弁体側の駆動軸を結合するカップリングボルトの締め込みを緩め電動機側のキー溝から分離することで、手動操作への切り替えが可能。

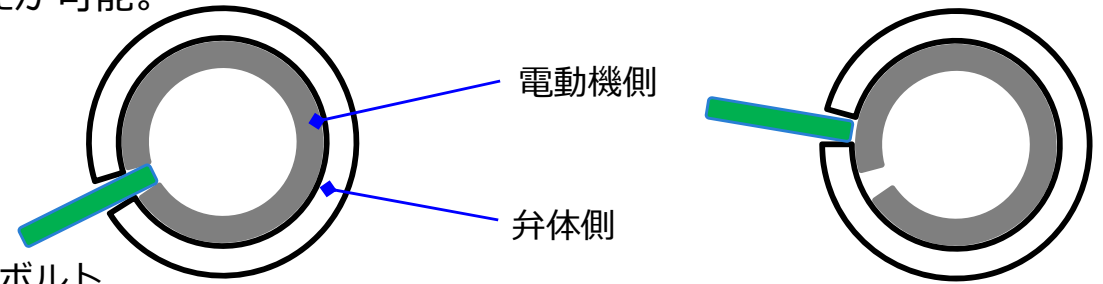
A-A断面図（電動駆動時）

A-A断面図（手動操作時）

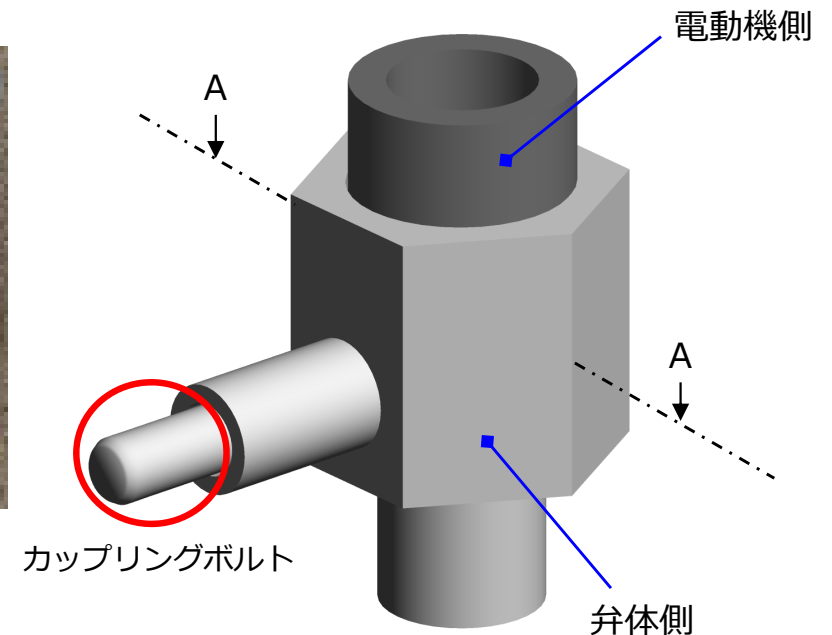
カップリング部概略図

※写真は100A 対象弁は200A（駆動部は200Aも同一機構）

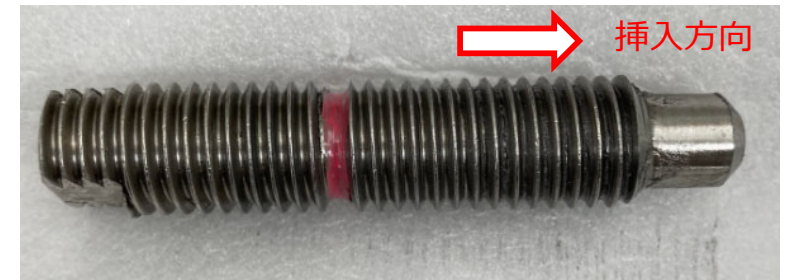
カップリングボルト外観

- 分解点検結果から、200A弁についてはボルト突き出し量が39mm（余裕を見て35mm）以下であれば、弁体とシートリングに隙間が発生せずシート機能は健全と判断。
  - 他200A弁のボルト突き出し量は全て35mm以下であることを確認済み。

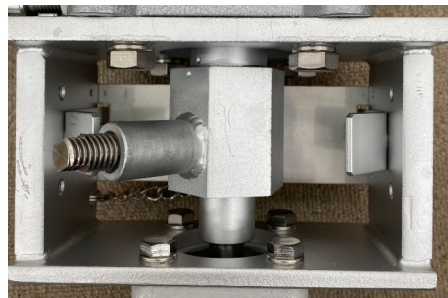
ボルト締め込み状態

- 2023.2.2にMO弁の手動切替操作を行った設置施工業者の作業員4名に聞き取り調査を実施。
  - 4名で30台のMO弁操作を行っており、当該弁を操作した作業員は特定できず。
  - 聞き取り調査から判明した内容は以下の通り（作業員4名はみな同じ認識）。
    - カップリングボルトの締め完了は、①ボルトに設けられている赤い野書き線が見えなくなり、且つ②手ごたえがかたくなったこと、の2点で判断。
    - 電動駆動への切り替え後も動作したので問題ないと判断。
    - **ボルトは単に駆動操作を切り替えるだけのもので、弁開度に影響を与えるとの認識はなし。**

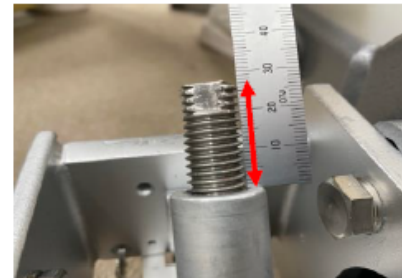
1.弁点検	<p>c.電動解除ボルトに合いマークをつける。</p> <ul style="list-style-type: none"> <li>・漏えい確認の終了したMO弁の電動解除ボルトに合いマークをつける。</li> <li>・合いマークをつけ終えたMO弁の保護カバーを復旧する。</li> </ul>

- カップリングボルト締め込み時の注意事項について、施工要領書へ反映。
- カップリングボルトの突き出し長さ許容値を記載。
