福島第一原子力発電所 1号機原子炉格納容器内部調査（気中部調査）
ヘビ型ロボットの有線ケーブル不具合の原因と対策について

< 参 考 資 料 >
2024年3月11日
東京電力ホールディングス株式会社
福島第一廃炉推進カンパニー

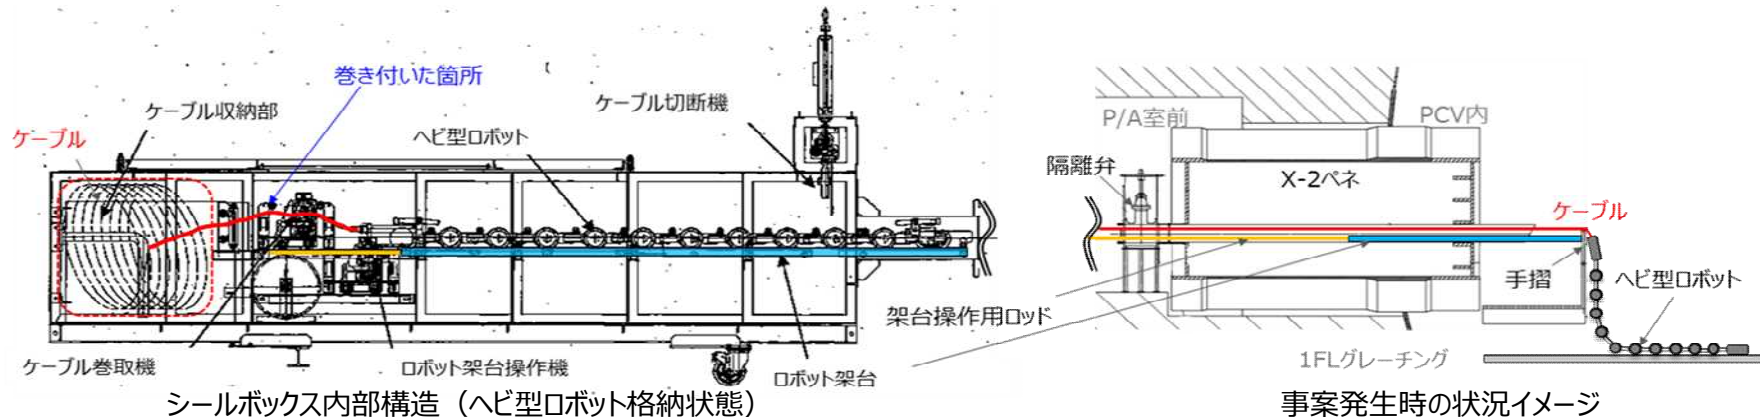
- ヘビ型ロボットの有線ケーブルが延伸できなくなった原因を調査した結果、ケーブル送り出し操作時に、有線ケーブルがシールボックス内のケーブルガイドローラ※取り付け台座に巻き付いたことにより、有線ケーブルをPCV側へ送り出せなくなることを確認しました。
- 3月8日までに再発防止対策の有効性を確認できたことから、3月14日に小型ドローンを用いたペDESTAL内部の調査を実施する予定です。
- 一連の作業にあたっては、周辺環境に影響を与えないよう、安全を最優先かつ慎重に進めてまいります。

※ケーブルガイドローラ：有線ケーブル収納部からケーブル巻取機までのケーブルルートを確保し、補助するローラ
