- 1号機原子炉格納容器（以下、PCV）では、2月28日（調査1日目）に小型ドローンを用いて、ペDESTAL外側の気中部を調査し、原子炉格納容器貫通孔（X-6ペネ）や制御棒駆動機構（CRD）の交換用開口部およびレール等の状態を確認し、現時点で確認できている範囲では設備や構造物に大きな損傷が無いことを確認しています。
- 2月29日に予定していたペDESTAL内部の調査については、ヘビ型ロボットの有線ケーブルが延伸することができなかったため、ヘビ型ロボットが予定していたCRD交換用レールに到着することができなかったことから、ペDESTAL内部の調査については一旦立ち止まり見送ることとしました。
- ヘビ型ロボットの有線ケーブルが延伸できなくなった原因を調査した結果、ケーブル送り出し操作時に、有線ケーブルがシールボックス内のケーブルガイドローラ※取り付け台座に巻き付いたことにより、有線ケーブルをPCV側へ送り出せなくなることを確認しました。
- ヘビ型ロボットの有線ケーブルが延伸できなくなったことに対する対策を講じたうえで、3月14日午前11時9分、小型ドローンによる1号機PCV内部気中部調査（2日目）を開始し、同日、午後2時44分、2日目の調査を終了しました。

- 3月14日の調査では、小型ドローンを用いて、ペDESTAL内部の気中部を調査し、ペDESTAL内壁、ペDESTAL内構造物、制御棒駆動機構（CRD）ハウジングの落下状況等を確認しています。また、ペDESTAL内部においては、CRD交換用開口部付近につらら状や塊状の物体があることや、内壁のコンクリートに大きな損傷が無かったことを確認しています。
- 引き続き、小型ドローンで撮影した映像の評価・検証を進めてまいります。

## 3月14日 調査結果 (ペDESTAL外 CRD交換用開口部付近)

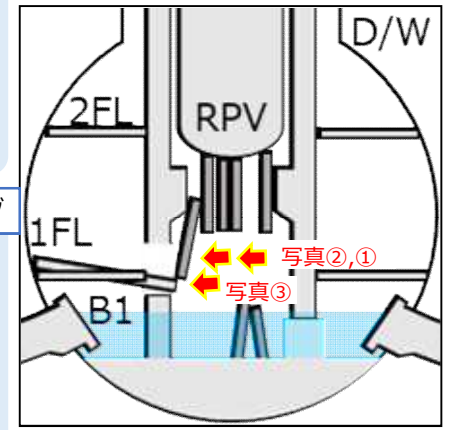
■ 写真①：CRD交換用開口部付近の脱落しているCRDハウジングをペDESTAL内から撮影した写真。上部につらら状の付着物を確認。

■ 写真②：写真①の黄色点線枠の写真。脱落したCRDハウジングは1つでは無く、複数のCRD関連機器がまとまって脱落している。

■ 写真③：写真②の黄色点線枠の写真。脱落したCRDハウジングの下部はCRD交換用レールの上には落下していると推定。
