# 福島第一原子力発電所 2号機使用済燃料プールスキマサージタンクの水位低下について

- 8月9日午後1時5分、2号機使用済燃料プール（以下SFP）スキマサージタンク（使用済燃料プールが満水であることを確認するためのタンク）のレベルが低下していることを当社社員が確認しました。その際、2号機SFPの水位が低下していないこと、その後、2号機原子炉建屋地下1階のうち高圧注水系（以下HPCI）室の滞留水水位が上昇していることを確認しています。
- スキマサージタンクの水位が低下した原因を調査するため、同日午後4時36分にSFP冷却系一次系ポンプを計画的に停止しました。
- 冷却を停止した2号機SFPプール水の温度について、温度の初期上昇は0.06℃/h程度、最大で46℃程度になると評価しており、運転上の制限である65℃に到達しないことを確認しております。
- その後、遠隔操作ロボット（SPOT）により2号機原子炉建屋3階の調査を行ったところ、FPC（既設の燃料プール冷却浄化系）ポンプ室/熱交換器室から水が流出していることを確認しました。なお、流出した水は、原子炉隔離時冷却系室（以下RCIC室：HPCI室に隣接）の集水ピット（床サンプ）に通じる床面の排水口に流れており、現時点で他のエリアへの拡大は確認されていません。
- 8月10日午前6時52分にHPCI室の滞留水水位上昇の停止を確認したことから、水の流出が停止したものと判断しました。また、滞留水の水位は、建屋周辺サブドレン水位よりも低いことを確認しており、漏えいたた水は建屋内に留まっています。
- 引き続き2号機SFPの水位、温度を監視するとともに、SFP循環冷却をいつでも実施できるよう待機状態にした上で、今後の調査や対策について検討してまいります。

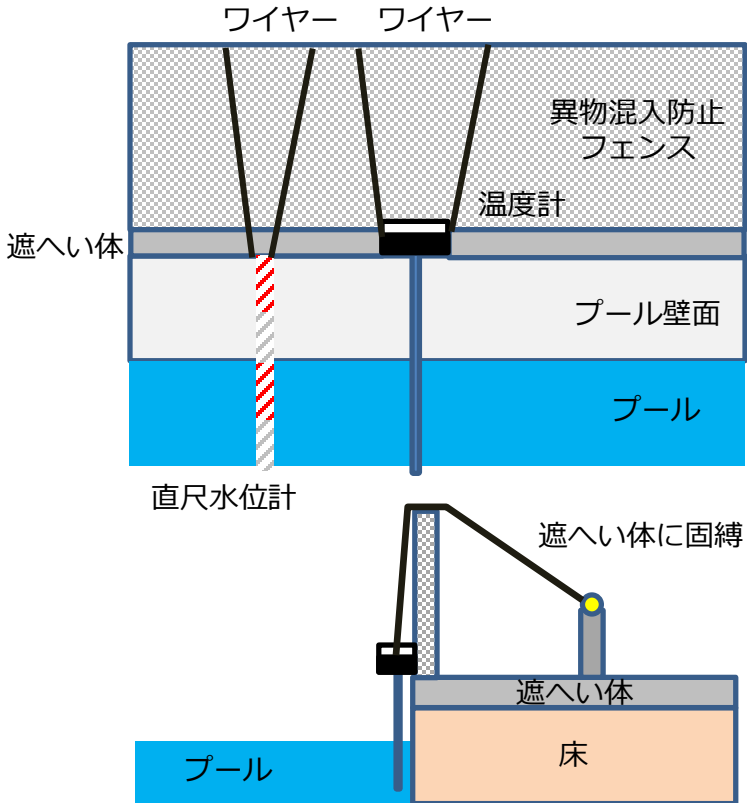
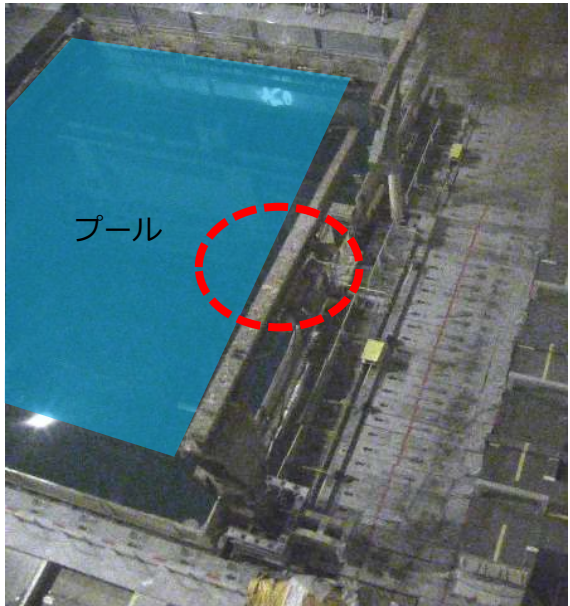
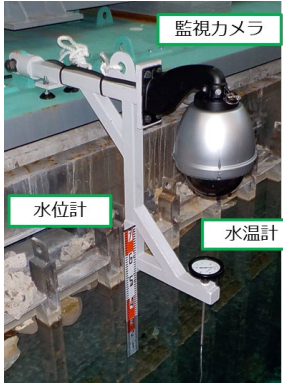
イメージ図	取付位置

- これまで2号機SFP水温は、冷却系一次系ポンプ手前で測定していましたが、冷却停止中の2号機SFPの監視を強化するため、8月16日から2号機SFPへ水温計および水位計を設置する計画です。また、当該水温計および水位計は、原子炉建屋5階に設置済みのカメラにて監視を行います。

2号機SFP冷却設備停止中の監視を強化するため、SFP南側に水温計および水位計（直尺）の取り付けを行う。当該水温計および水位計は、原子炉建屋5階に設置済みのカメラにて監視を行う。

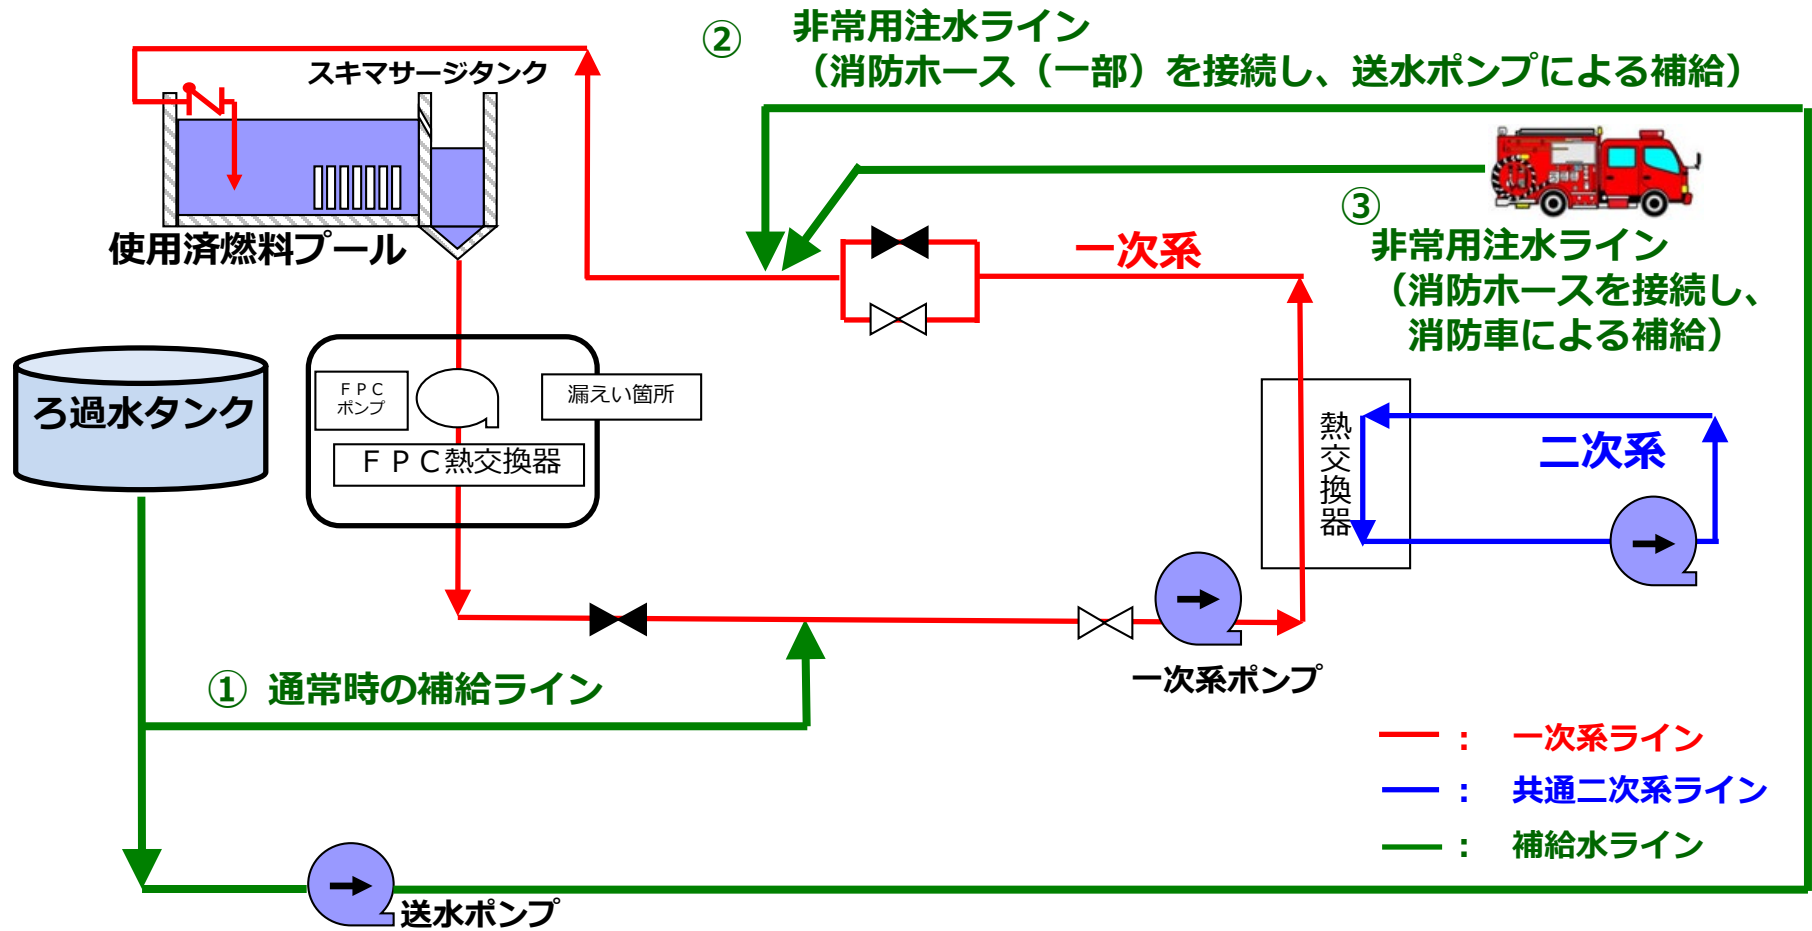
■ 2号機SFP内のプール水について、自然蒸発等によって水位が低下した際においても、以下の方法によりろ過水を補給することにより、SFPの水位を維持することが可能です。

- ・ 通常時からのスキマサージタンク補給ライン（下図①） ※一次系ポンプが運転・停止のいずれの状態においても補給可能
- ・ 非常用注水ラインからの補給ライン(下図②、③)
