2号機使用済燃料プールスキマサージタンク 水位の低下に伴う漏えい箇所特定に向けた調査の結果について

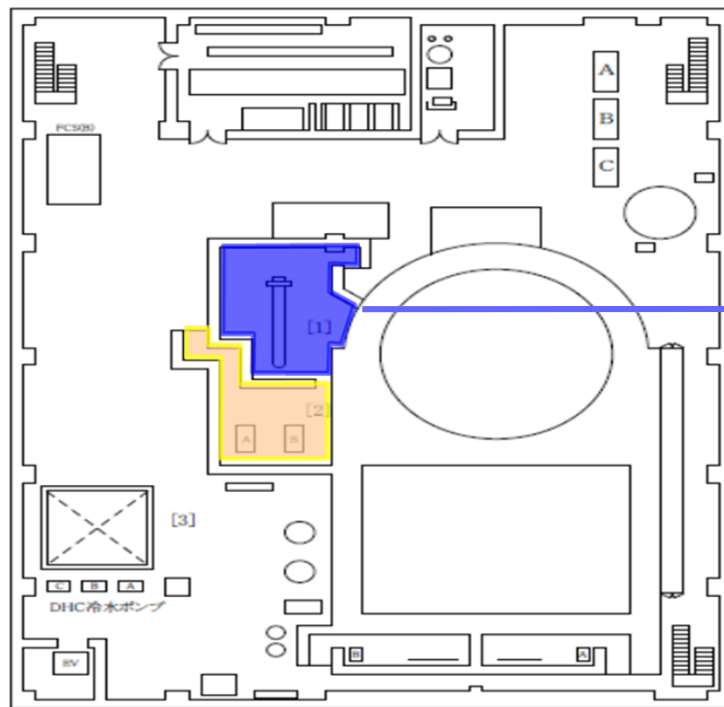
2号機原子炉建屋3階
■ : FPC熱交換器室
■ : FPCポンプ室

- 2号機使用済燃料プール（以下、SFP）は、8月9日にスキマサージタンク（使用済燃料プールが満水であることを確認するためのタンク）の水位低下が確認され、SFP一次冷却系から水が漏れていることが判明したことから、一次冷却系を計画的に停止し、SFPの水温と水位の監視を行っています。
- これまで、原子炉建屋3階のFPC（既設の使用済燃料プール冷却浄化系）ポンプ室とFPC熱交換器室の周辺から漏えいしている可能性が高いことが判明していましたが、10月1日、スキマサージタンクに水を張ってSFP一次冷却系に水を流し、具体的な漏えい箇所を特定する調査を実施しました。
- FPCポンプ室とFPC熱交換器室に設置した定点カメラおよびカメラを搭載したドローンで撮影を試みた結果、FPC熱交換器室内の配管から水が漏れていることが確認されました。
- 今後は漏えい箇所の修復するとともに、万が一にもSFP一次冷却系に再び不具合が発生した場合に備え、代替冷却手段の構築を進めてまいります。
