テレスコ式装置のカメラ設置状況

カメラ交換作業の検証

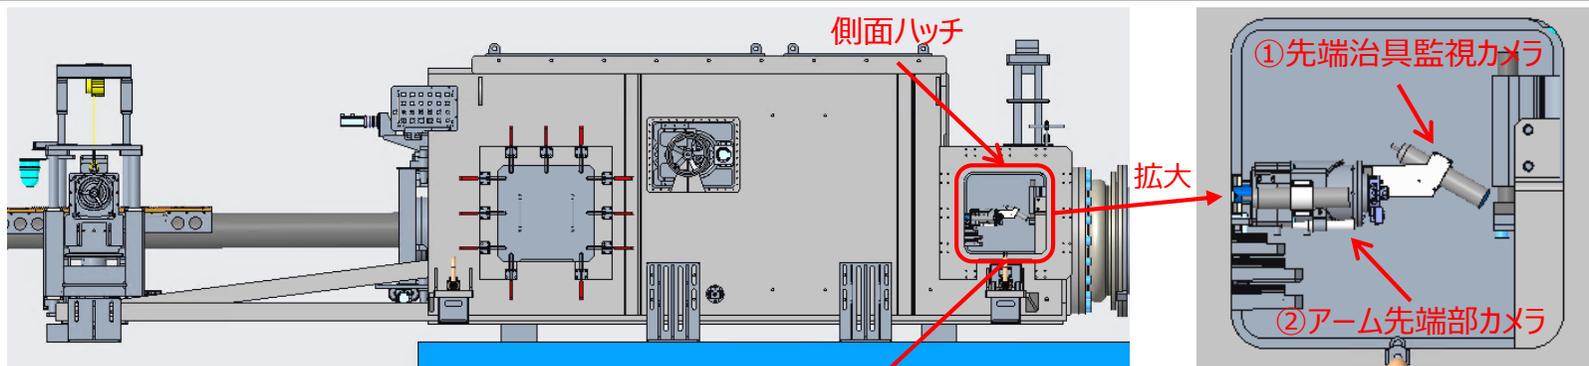
エンクロージャ模擬体
(神戸工場)

- ・エンクロージャ模擬体を用いて、エンクロージャ内外でのカメラ交換作業を行う際のアクセス性や作業性に関する確認
- ・実作業現場と同様の手元装備（綿手袋+ゴム手袋3重）でのカメラ交換に必要な作業性の確認

- カメラ交換作業にあたっては、作業性や作業員の被ばくの観点等から、現据付状態でエンクロージャ側面ハッチからカメラを交換することを検討しており、側面ハッチからのカメラ交換作業の成立性を確認するための検証を実施しています。
