ALPS処理水希釈放出設備 B群循環攪拌運転時のA群タンクの水位低下について

2023年3月30日

事象概要：測定・確認用タンク（A10タンク）水位低下について

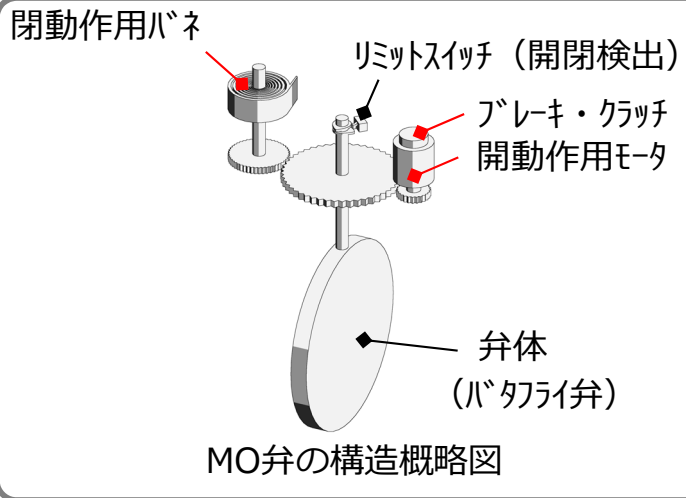
MO弁の構造

- 当該MO弁はスプリングリターン方式のバタフライ弁であり、“開”は電動、“閉”はバネにより動作する。
- また、電動機側と弁体側の駆動軸を結合するカップリングボルトの締め込みを緩めることにより、手動操作への切り替が可能。

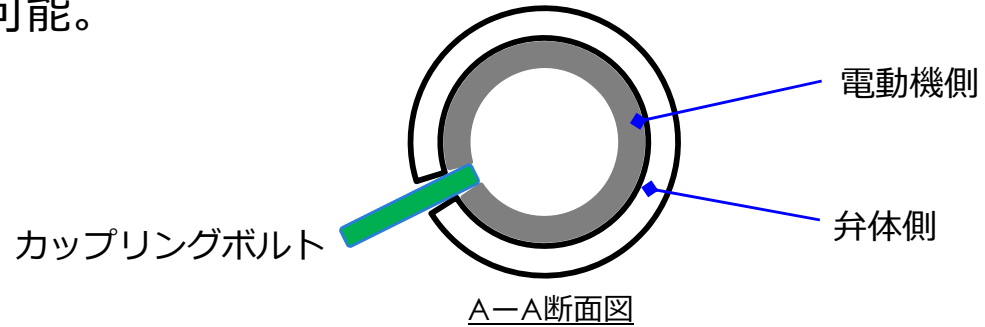
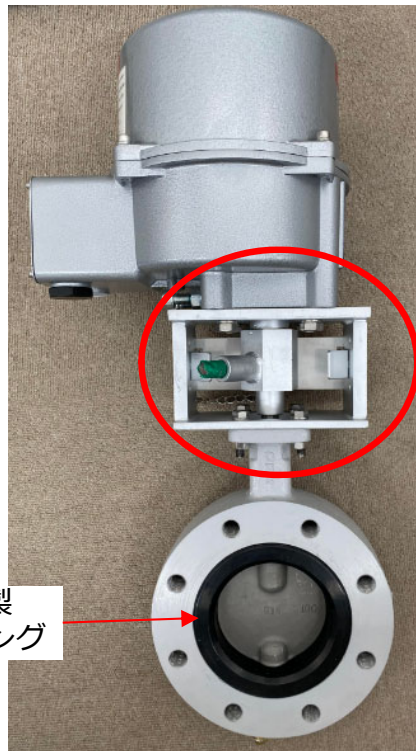
写真1 弁全体

※写真は100A 対象弁は200A (駆動部は200Aも同一機構)

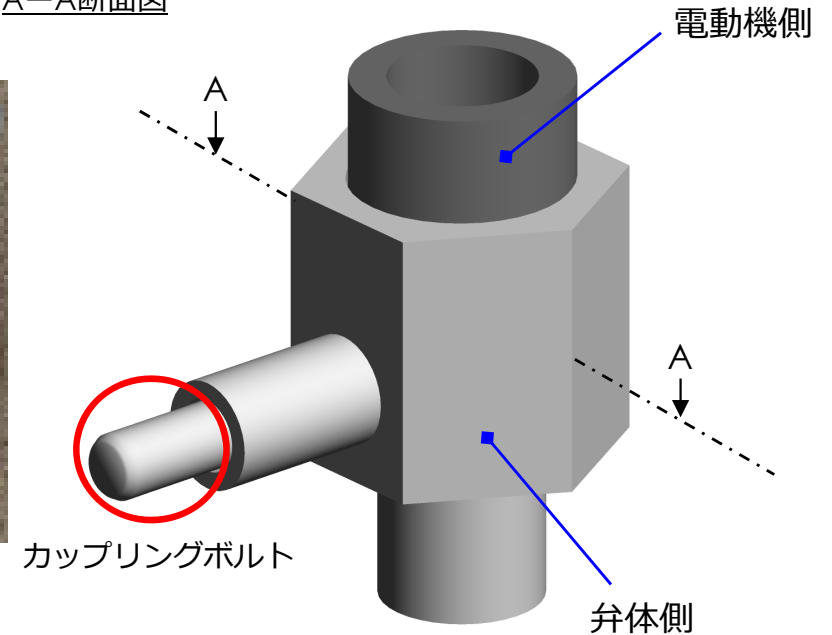
カップリング部概略図

【シートパスの推定原因】 カップリングボルトの締め込み量が十分でないと電動機側と弁体側の駆動軸に遊びが生じ、弁体に十分な面圧が確保できずシートパスが発生。

- カップリングボルトに電動機側と弁体側の十分な結合が得られる箇所に罫書き線を入れるとともに、警告書きの記載を見直し（施工要領書に締め付け時の注意事項を記載）

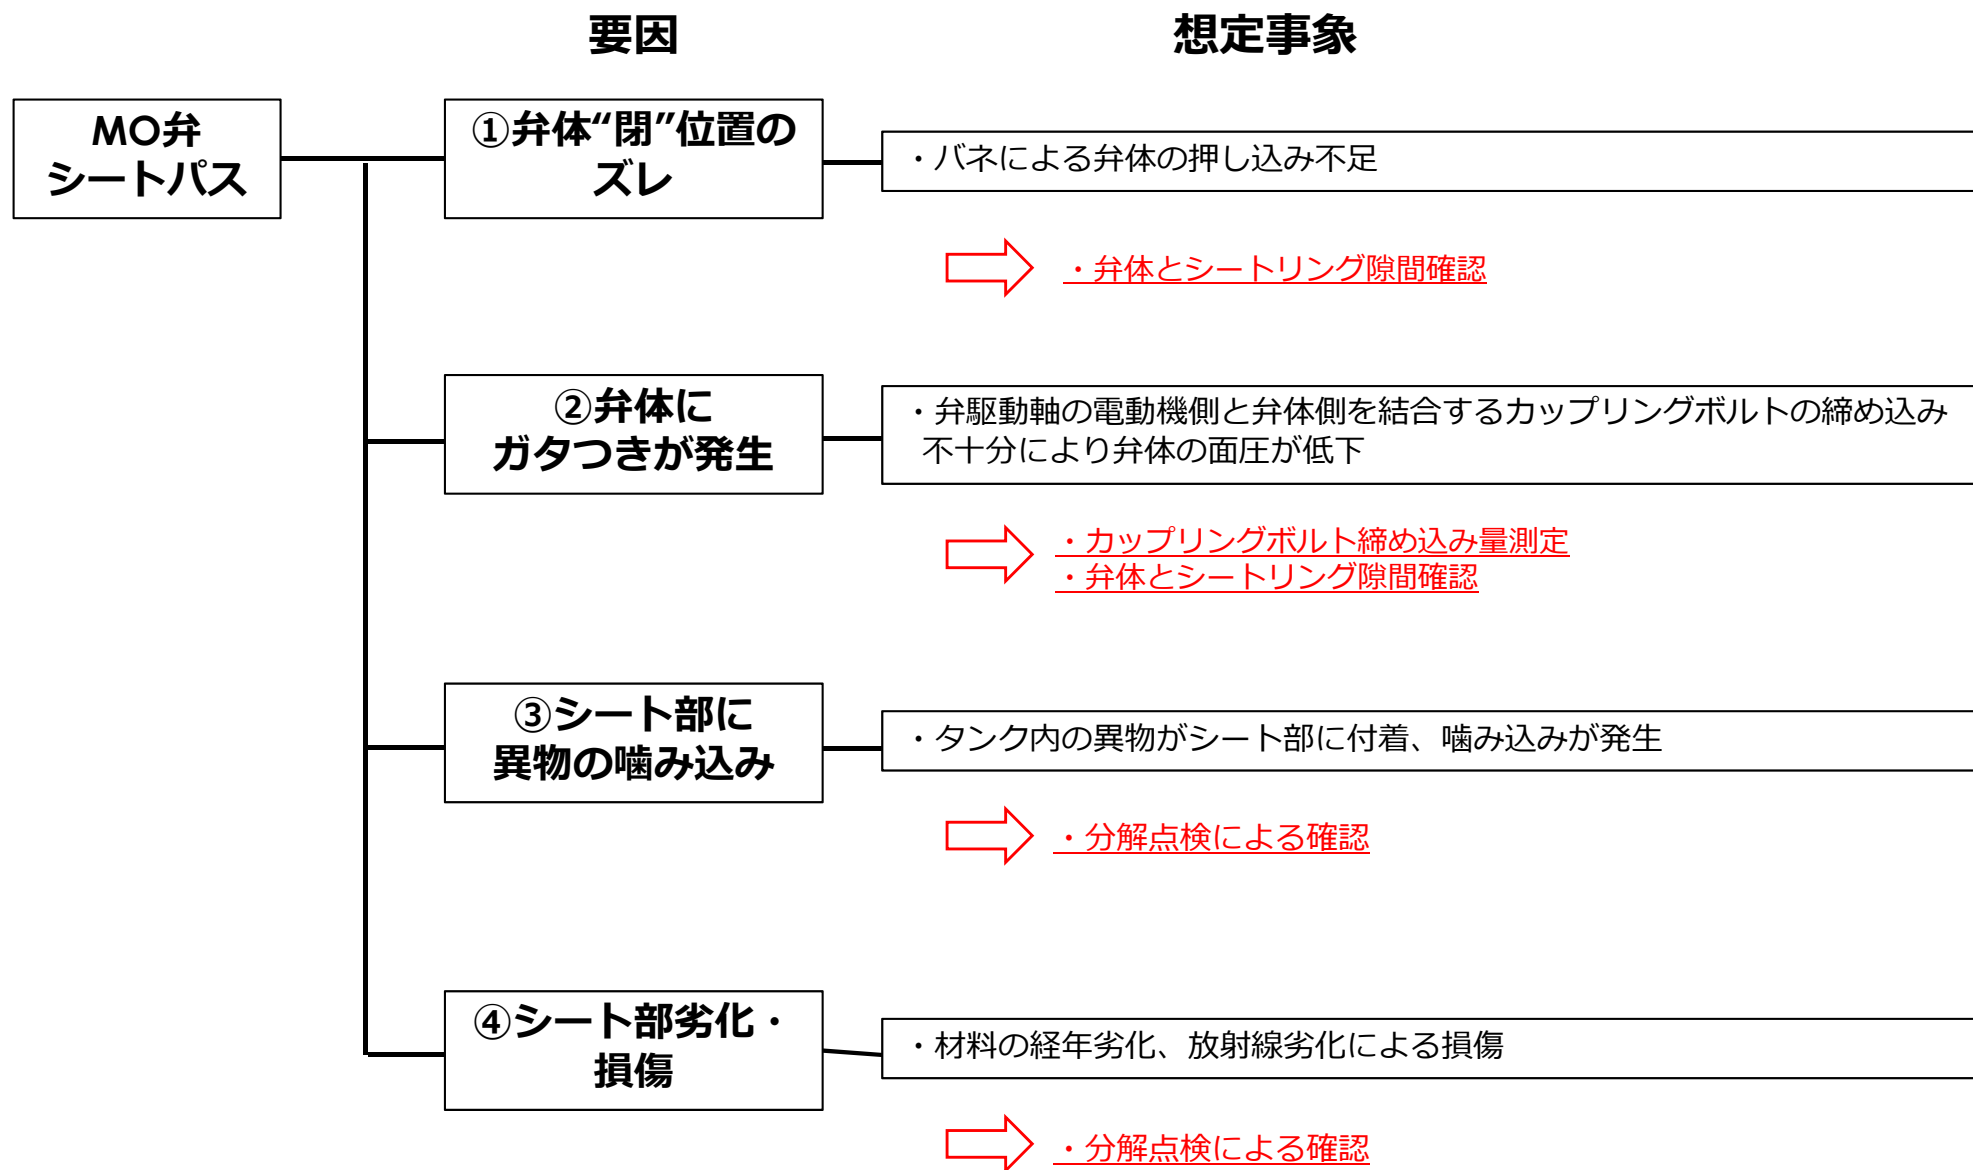
MO弁シートパスの要因分析 (FTA)

- ボルト調整により全閉位置になったことから要因①「弁体“閉”位置のズレ」の可能性はなく、
要因②「弁体にガタつきが発生」の可能性あり

- 異物噛み込み、弁体・シート部に有意な傷がなかったことから、要因③「シート部に異物の噛み込み」、要因④「シート部劣化・損傷」の可能性はない
