福島第一原子力発電所事故の 経過と教訓

ごあいさつとこの冊子について

福島第一原子力発電所はなぜ過酷事故に至ったのか 福島第一原子力発電所 1～3号機の 事故の経過の概要

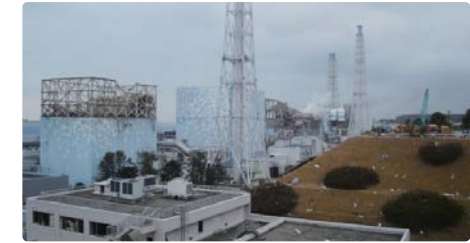
圧力容器、格納容器が損傷し、水素や放射性物質が原子炉建屋内に漏れだします。(原子炉建屋内に水素が蓄積した1、3号機は水素爆発に至りました。)

事故後の福島第一原子力発電所(左から1、2、3、4号機/2011年3月16日撮影)

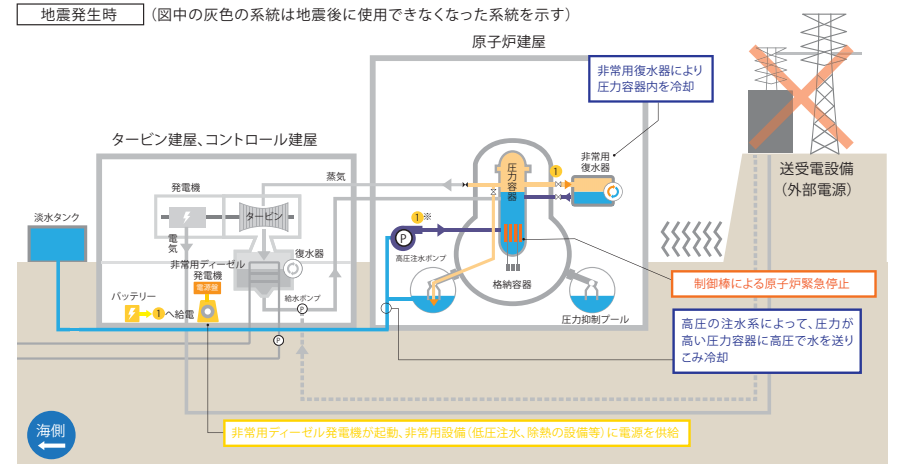
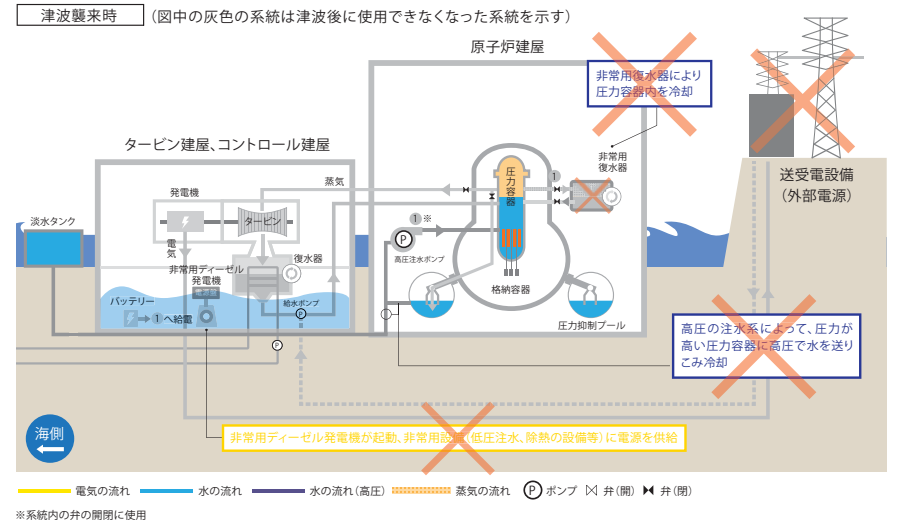
地震発生時と津波襲来時の1号機の変化

地震により外部電源を失ったものの、非常用ディーゼル発電機が起動して安全確保のための機能が保たれていた1号機ですが、津波の襲来により交流・直流の全ての電源を喪失し、「冷やす」機能を失いました。このため原子炉の水位が下がり続け、炉心が損傷、これに伴って発生した水素が原子炉建屋内に漏れ出し、水素爆発に至りました。

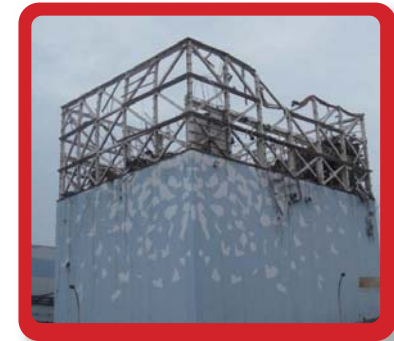
水素が建屋に漏洩

15:36 1号機原子炉建屋水素爆発

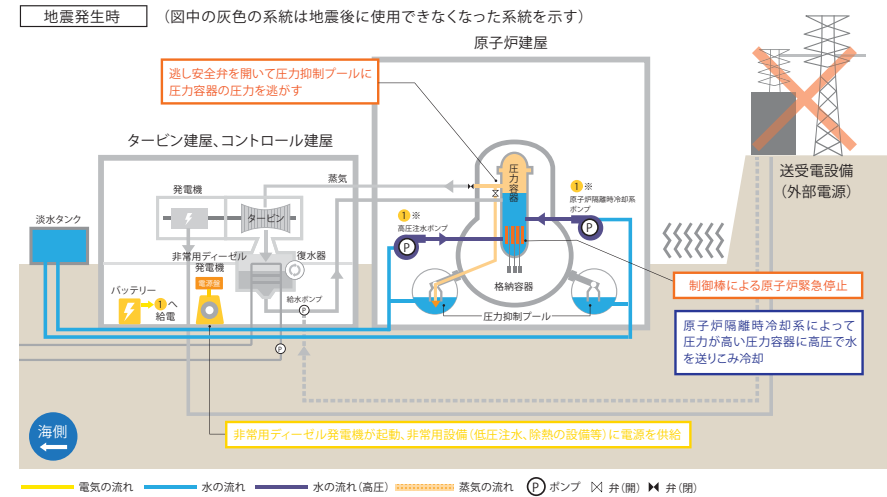
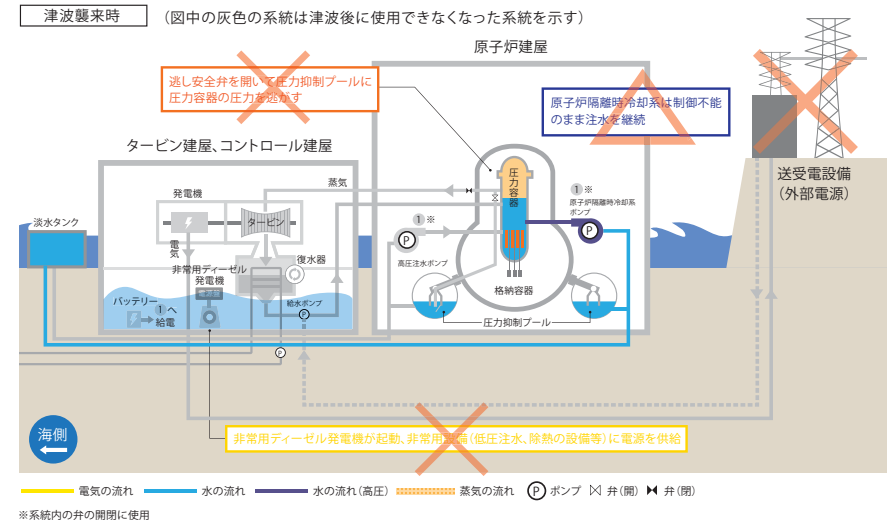
地震発生時と津波襲来時の2号機の変化

津波で全ての電源を失った後も、原子炉隔離時冷却系が運転を続けていた2号機ですが、原子炉隔離時冷却系停止後の減圧に時間がかかり、炉心損傷へと事態が進展しました。結果的に、水素爆発には至らなかったものの、大量の放射性物質を放出する結果になりました。

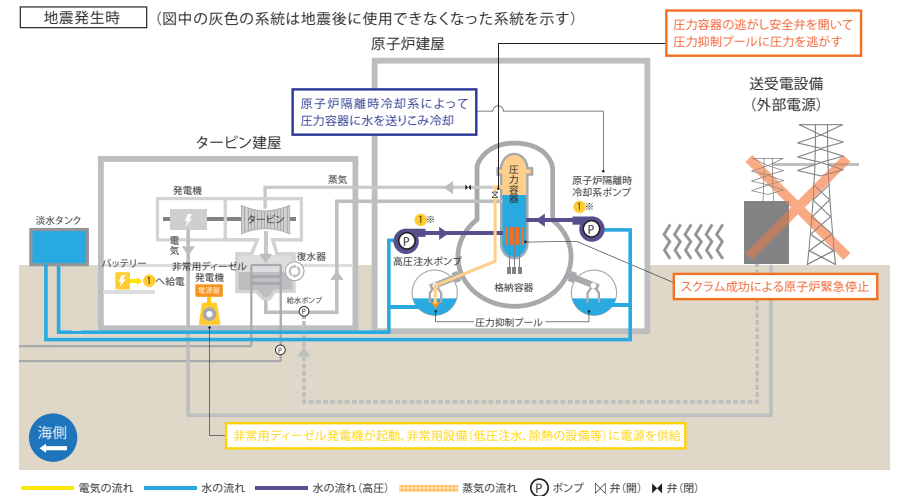
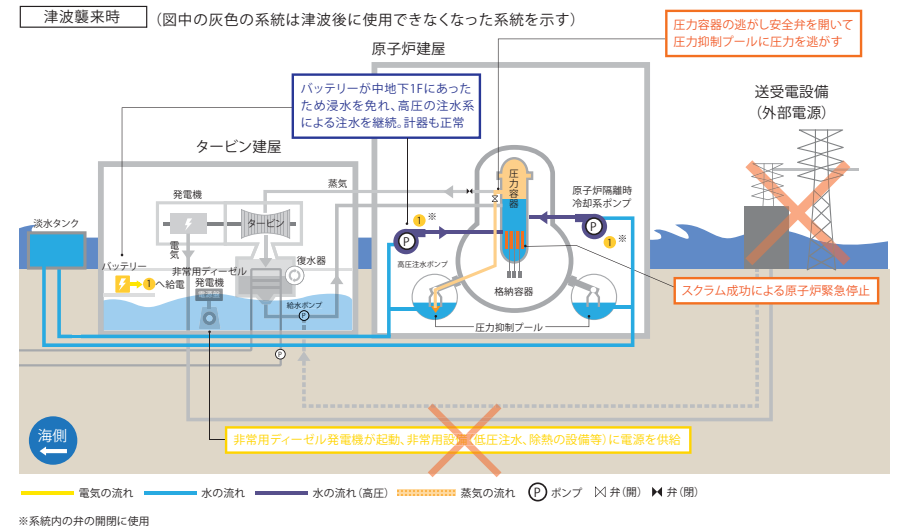
地震発生時と津波襲来時の3号機の変化

津波後も高圧の注水系による注水を行っていた3号機ですが、高圧注水系を停止した後の減圧に時間がかかり、炉心損傷へと事態が進展しました。炉心損傷に伴って発生した水素は原子炉建屋に漏れ出し、原子炉建屋で水素爆発が発生しました。

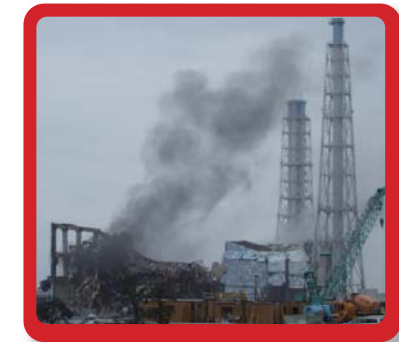
11:01 3号機原子炉建屋水素爆発

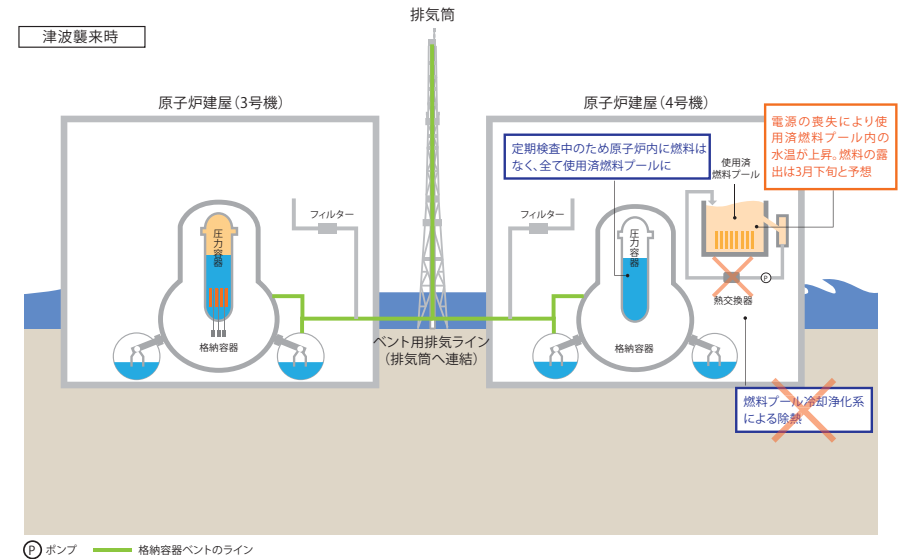
津波襲来時の4号機の変化

定期検査のため、運転を停止していた4号機ですが、3月15日早朝に原子炉建屋で水素爆発が発生しました。この原因は、3号機で発生した水素が排気管を通じて4号機に流れ込んだことと推定しています。

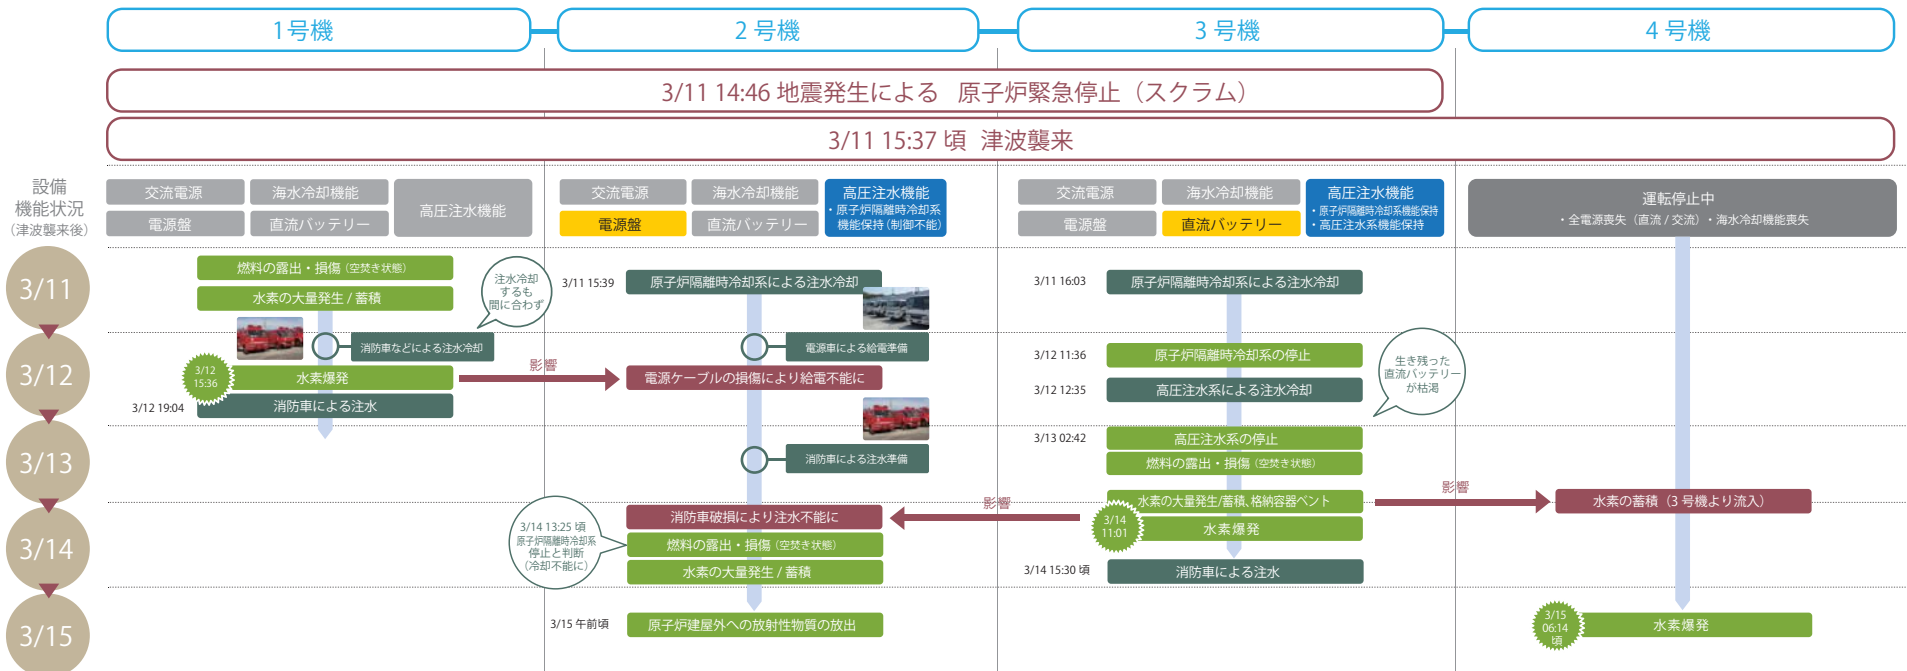
4機同時トラブルについて

隣接号機の事故が被害の拡大を招く

津波後の状況は、注水・除熱の途絶えた1号機が最も切迫していました。1号機へは消火ラインや消防車による注水の準備が進められましたが、注水が間に合わず原子炉の水位が低下、水素が発生するとともに炉心損傷に至りました。また発生した水素が原子炉建屋に漏洩し、津波から約1日後の3月12日午後3時36分に水素爆発が発生しました。1号機の水素爆発により、2号機では敷設していた電源ケーブルが損傷、3号機でも準備していた電源ケーブルが損傷し、2、3号機共に電源の復旧作業に大きな影響を受けました。

3号機は高圧注水系の停止後、減圧に時間がかかり、水位が低下、水素が発生するとともに炉心損傷に至りました。また発生した水素が原子炉建屋に漏洩し、津波から約67時間後の3月14日午前11時に水素爆発が発生しました。

2号機では準備していた消防車及びホースが3号機の水素爆発によって損傷し、使用不能となりました。また、3号機の水素爆発から約2時間後に原子炉隔離時冷却系が停止、この後の減圧に時間がかかり、水位が低下、炉心損傷に至りました。

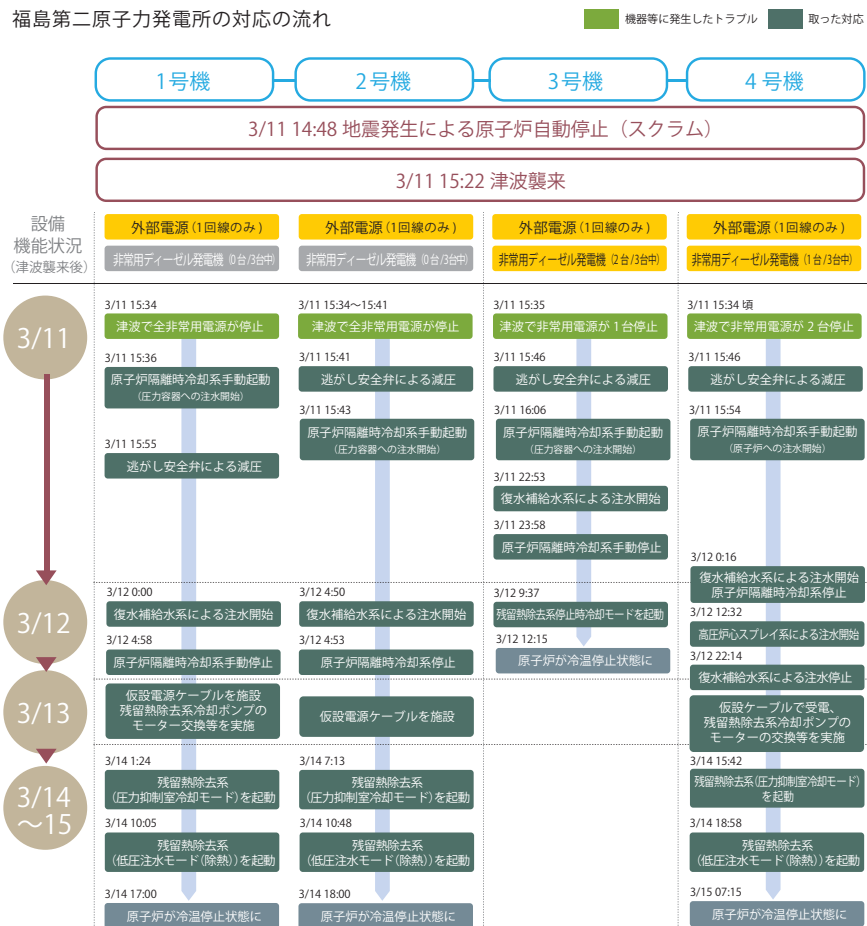
福島第二原子力発電所の対応の流れ

ベントの準備を進めていた

福島第二原子力発電所では津波により1、2、4号機の除熱機能が失われました。注水して炉心を冷却していましたが、それによって発生する蒸気(熱)を逃がす先が無く、格納容器の圧力は徐々に上昇していきました。このため、各号機では格納容器ベントの準備を進めていましたが、並行して進めていた除熱機能の復旧に成功したため、ベントを実施することなく冷温停止を達成することができました。

福島第二原子力発電所は、福島第一原子力発電所と同様に地震・津波の被害を受けましたが、炉心損傷に至ることなく全号機の冷温停止を達成しました。その要因としては、地震・津波の後も外部電源等、交流電源設備が使用可能であり、原子炉を冷やすことができたことが挙げられます。

一方で、海水ポンプが津波によって損傷したため、原子炉からの徐熱を行うことができなくなりました。

このため、原子炉隔離時冷却系や復水補給水系といった、海水ポンプのサポートを必要としない系統を活用するなど、臨機応変に圧力容器や格納容器内の冷却を進めました。その間に損傷していた海水ポンプのモーター交換や仮設ケーブルの敷設を行い、海水ポンプを復旧したことで除熱が可能になり、全号機を冷温停止とすることができました。
