検討課題リスト

抽出された課題を号機別に整理し、以下のように分類する。

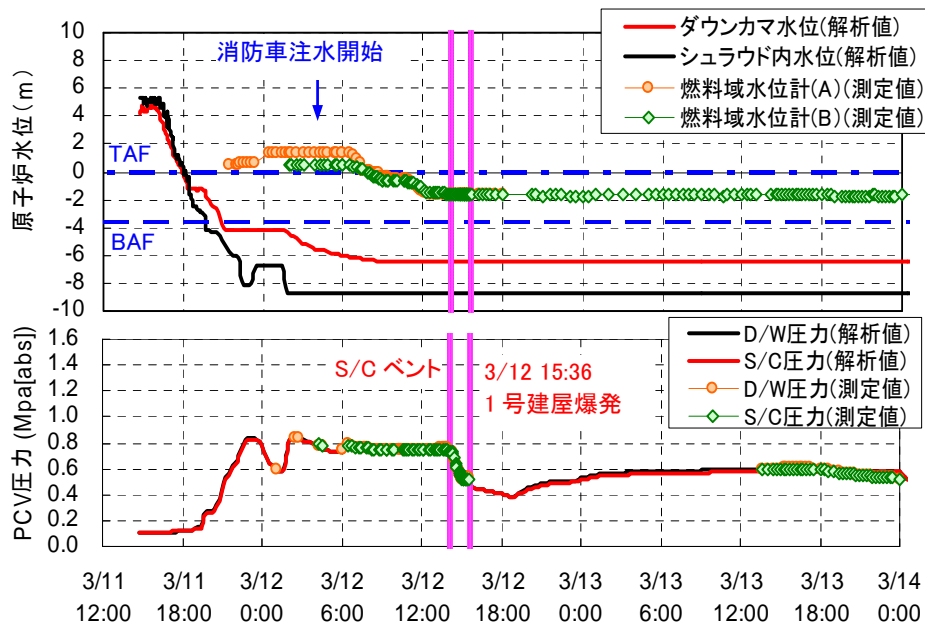
図 1号機水素爆発までの原子炉水位、PCV 圧力の推移

1号機では S/C ベント弁（大弁）の開操作実施後、3月12日14時30分から14時50分頃にかけて D/W 圧力の低下が確認された。その後15時36分、原子炉建屋上部で水素爆発が発生し、屋根及び最上階の外壁が破損した。

3号機では、3月13日9時24分、D/W 圧力の低下が確認され、格納容器ベントが実施されたと判断された。その後、3月14日11時01分、原子炉建屋で水素爆発が発生し、最上階から上部全体と最上階1階下の南北の外壁が破損した。

続いて、3月15日6時14分頃、4号機原子炉建屋で水素爆発が発生した。その後の現場調査の結果、3号機のベント流が回り込み水素爆発に至り、また、爆発による主な圧力の発生場所は4階であった可能性があると推定されている。

これら原子炉建屋の水素爆発は、主にジルコニウム-水反応で発生した水素が、蒸気とともに最終的に原子炉建屋へ漏えいし、水素爆発に至ったものと推定されるが、その水素発生量や漏えい経路について明らかにする必要がある。

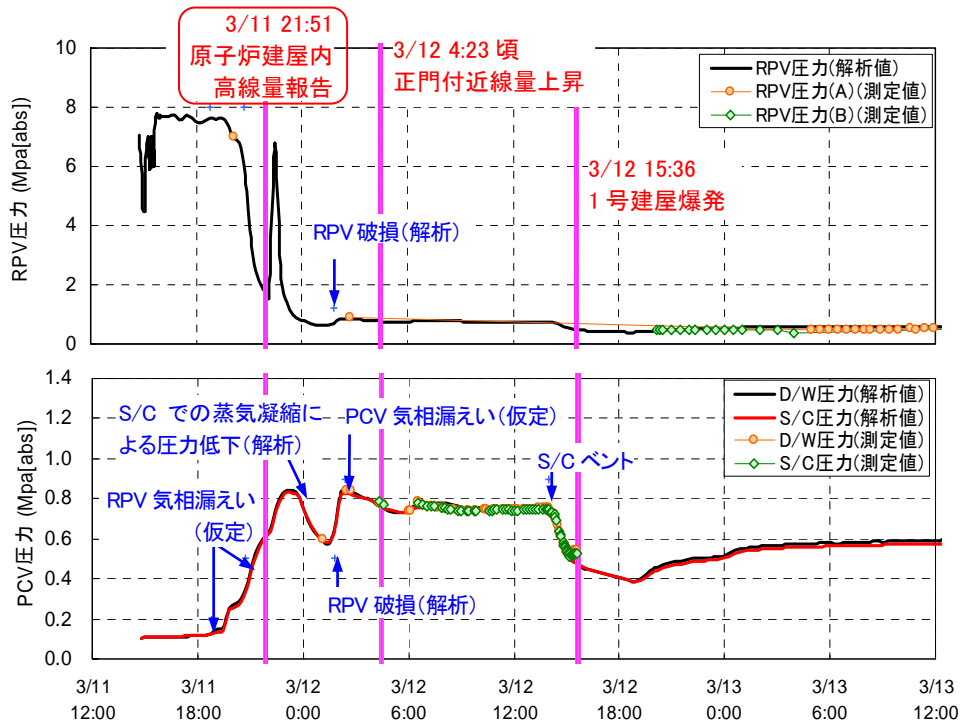
図 1号機原子炉圧力、格納容器圧力の推移

なお、11日20時07分には原子炉建屋内にある原子炉圧力計を確認しに行っているが、この時点で建屋内の線量上昇があったかは定かではない。その後、11日23時の時点で原子炉建屋二重扉前は高い線量（北側二重扉前1.2mSv/h、南側二重扉前0.52mSv/h）であることが確認されている。

このように、1号機においては早い段階から線量上昇が観測されているが、どの時点でどこから実際に漏えいが生じたかについては直接的な証拠は得られておらず、課題リストNo.1号機-8,9とあわせて、事故時の原子炉建屋内での活動の可否について、また、炉心・格納容器の状態把握に資するため、明らかにする必要がある。

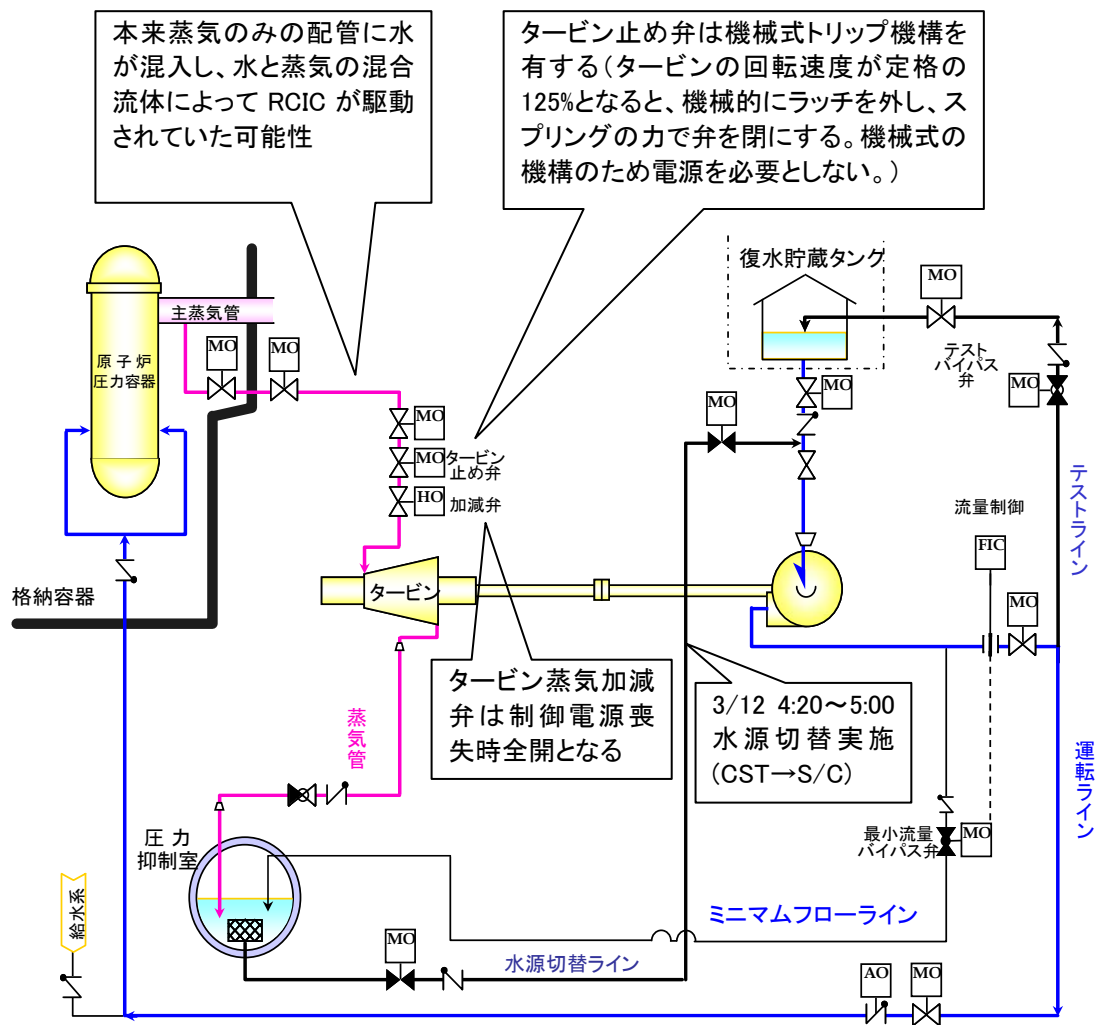
図 RCIC 系統概略図

2号機では、地震後、原子炉隔離時冷却系（RCIC）の手動起動と水位高による自動停止を繰り返したが、3回目に RCIC を手動起動した直後に、津波により全電源喪失に陥った。その後計測された水位等のパラメータから、津波により制御電源を喪失した後も、RCIC は約3日間にわたって注水を継続していたものと考えられる。

その後、3月14日の9時頃には原子炉圧力の上昇傾向が観測され、14日正午頃には原子炉水位が低下傾向を示し、発電所対策本部は13時25分に RCIC が機能喪失したものと判断をしているが、何が原因で RCIC が停止したか明らかにする必要がある。

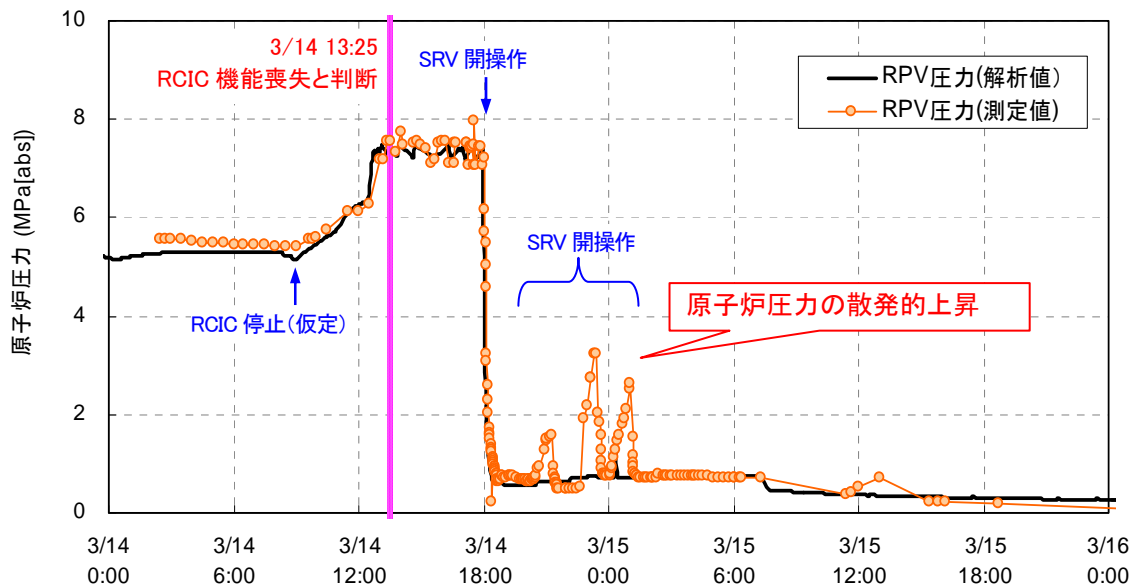
図 2号機原子炉圧力の推移

2号機では、3月14日18時2分に実施した主蒸気逃がし安全弁（SRV）の開操作により、原子炉の強制減圧に成功している。その後も、SRVの開操作は、散発的に発生した原子炉圧力の上昇をおさえるために実施しているが、原子炉圧力の低下とSRVの手動操作の記録は必ずしも一致していない。すなわち、3月14日21時20分、15日1時10分、の2回については、SRVの手動開の記録が残っているが、23時頃に確認される原子炉圧力の上昇・下降時にはSRVの手動開を確認した記録が存在しない。

原子炉の強制減圧後、消防車による注水を継続しているため、圧力上昇の要因としては、水位の上昇による蒸気発生、コリウムの落下に伴う蒸気発生、水-ジルコニウム反応による水素発生が考えられる。一方、SRVの閉止も圧力上昇の要因のひとつとして考えられる。この強制減圧後の原子炉圧力の挙動について検討する。

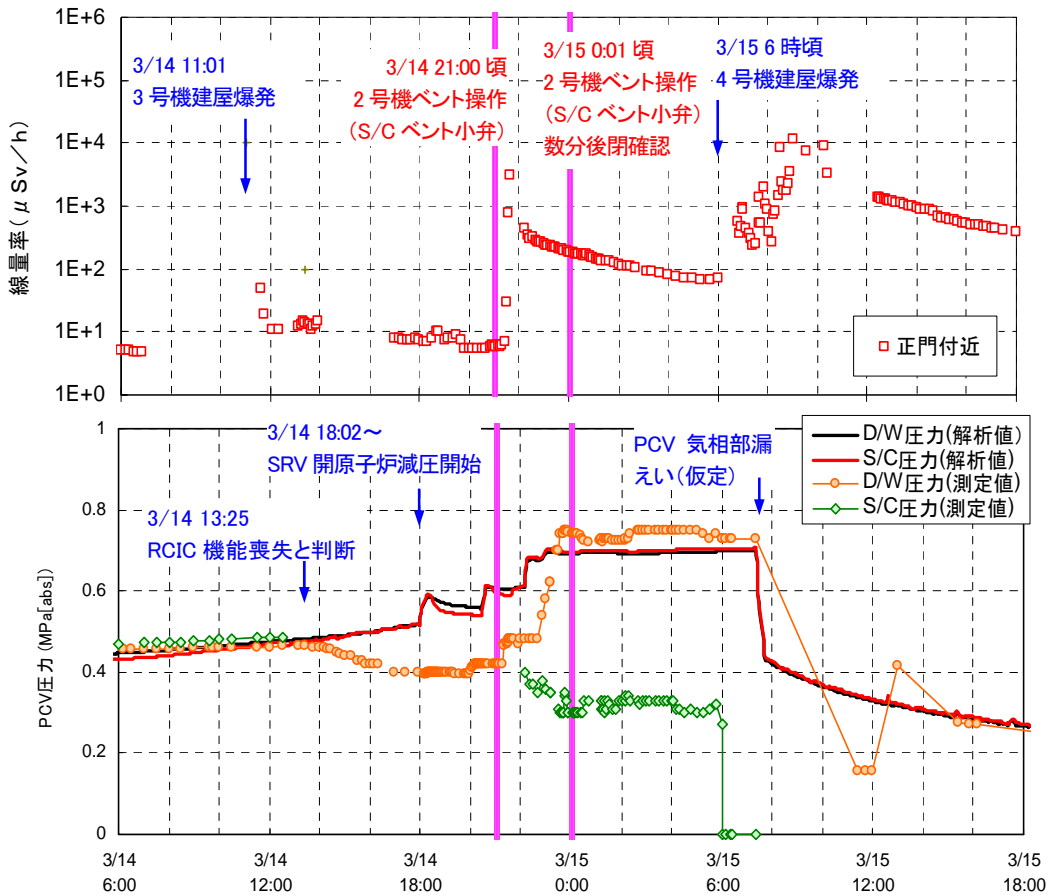
図 2 号機ベント操作時の正門付近線量率と格納容器圧力の推移

このように S/C ベントを実施すべく準備を進めていたが、その作動の有無に関する決定的な証拠は存在していない。S/C の圧力は正しい値を示していなかったにしても、D/W の圧力測定値が、ラプチャディスクの設定圧(528kPa[abs]) を超えたのは、14日23時頃 (540 kPa[abs]) である。また、小弁開の場合のベント流量は小さく、D/W 圧力低下の効果は小さいと考えられる。一方で、SRV の開記録のある14日21時20分頃に線量が急上昇したことをモニタリングカーが測定している。

この線量上昇の原因とベントがされた可能性、ラプチャディスクがどのような状態にあるかについて、明らかにする必要がある。

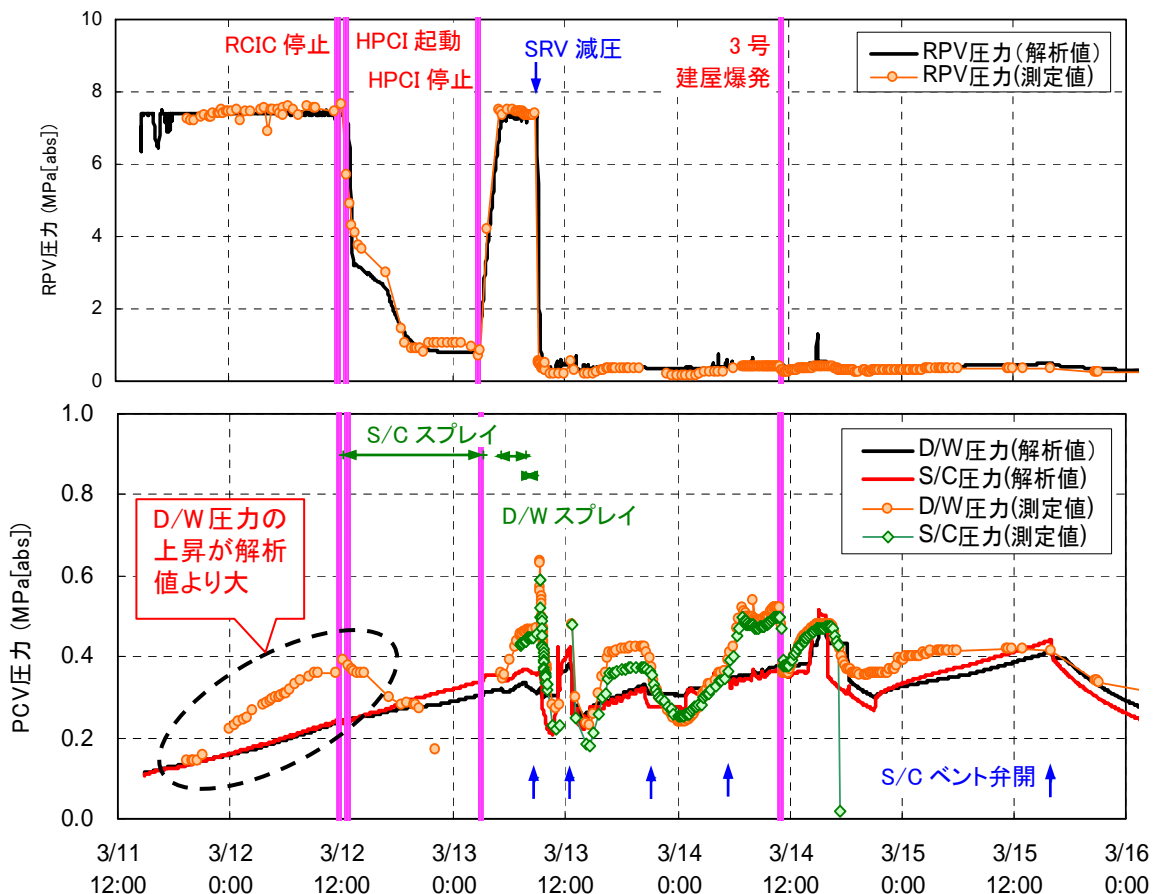
図 3号機原子炉圧力、格納容器圧力の推移

これについて、「圧力抑制室保有水の温度成層化による格納容器圧力等への影響等の検討」(独立行政法人 原子力安全基盤機構、平成24年2月1日)によれば、RCICのタービン排気蒸気により排出管近傍におけるS/Cのプール水温が上昇し、高温水が水面近傍を周方向に拡がることでプール上部が高温になり、温度成層化が発生した結果として、プール温度が均一に上昇する場合に比べてD/W圧力がより大きく上昇した可能性について検討を実施している。

上記を踏まえ、12日22時頃までのD/W圧力挙動について検討を行う。

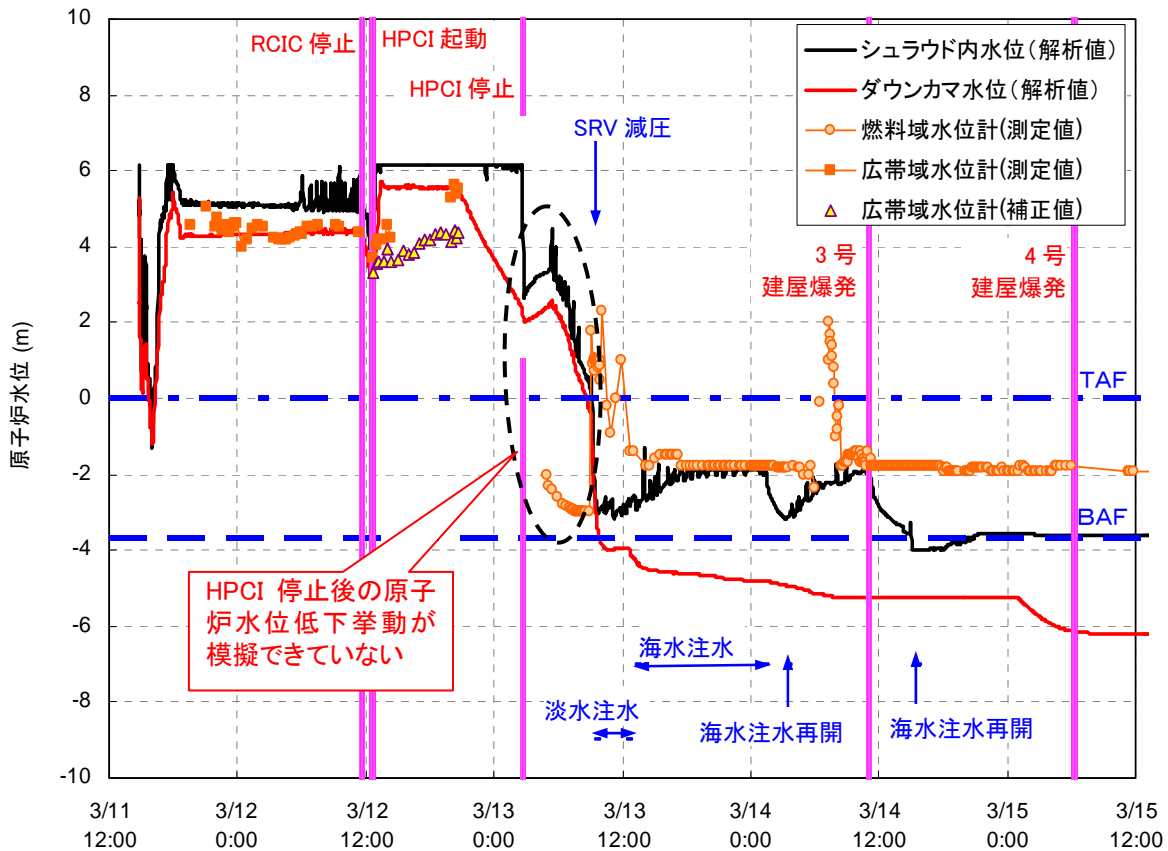
図 3号機原子炉水位の推移

これは、12日20時36分以降HPCIによる原子炉への注水量が解析で設定した値より少なかったことを意味しており、手動停止した13日2時42分よりも前にHPCIが停止した可能性も考えられる。

以上から、実機におけるHPCIの注水量は、解析で設定した条件よりも少なかった可能性が高く、過大評価されたHPCIの注水量を見直し、炉心・格納容器の状態把握にあたって、実際の事故進展がどうであったか検討する。

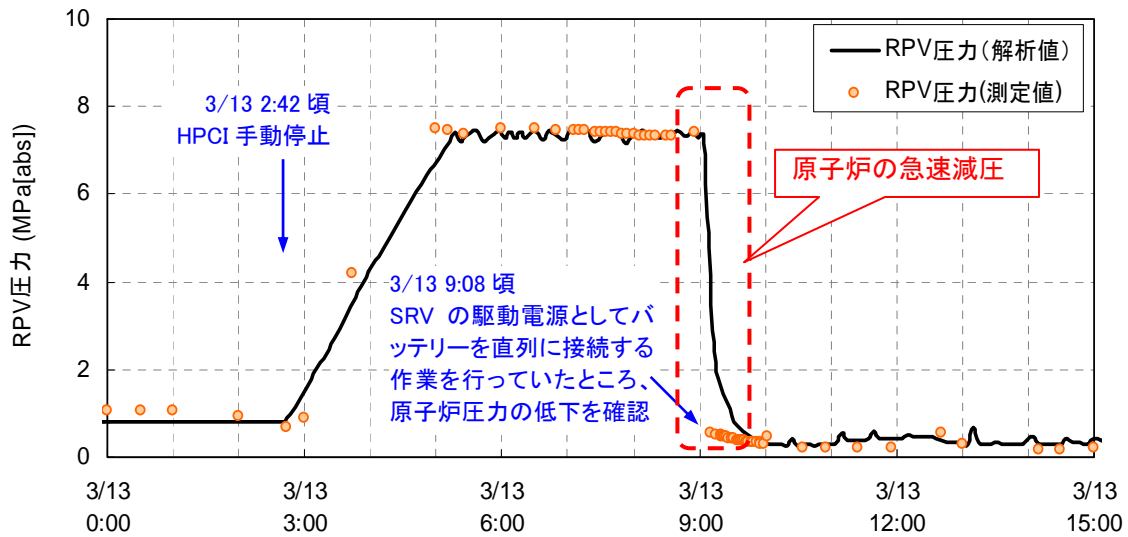
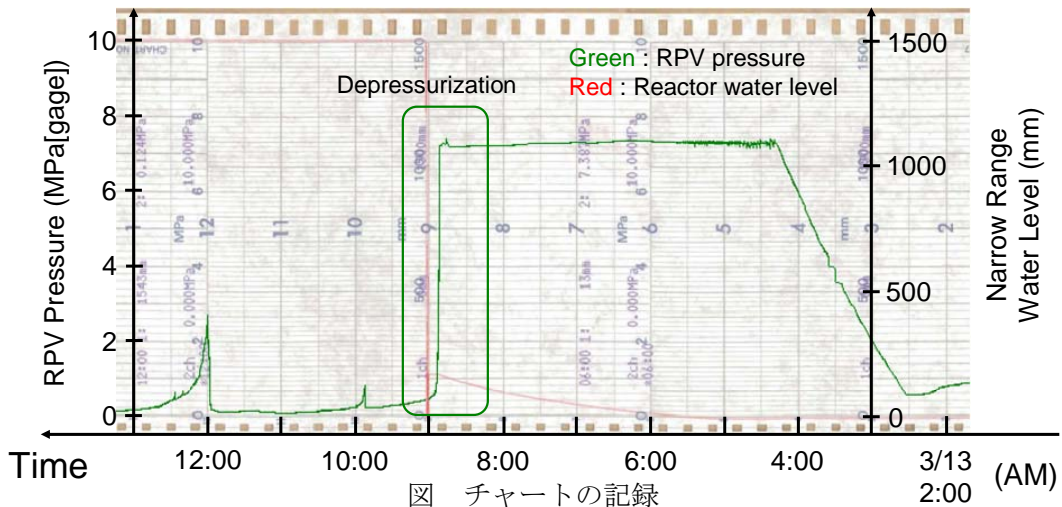
図 3号機原子炉圧力の推移

この原子炉圧力の低下挙動は、運転員による計測データ、チャートの記録と2つの観測記録から確認できる。チャートでは正確な数値はわからないものの連続的な変化が捉えられており、そこから減圧の速度を評価すると、2～3分程度の間、7MPa[abs]程度の圧力から1MPa[abs]程度の圧力まで急激に減圧している。

この時、SRV制御盤にバッテリーを接続する作業は終了しておらず、SRVの手動操作による減圧ではない。この減圧メカニズムについて検証する。

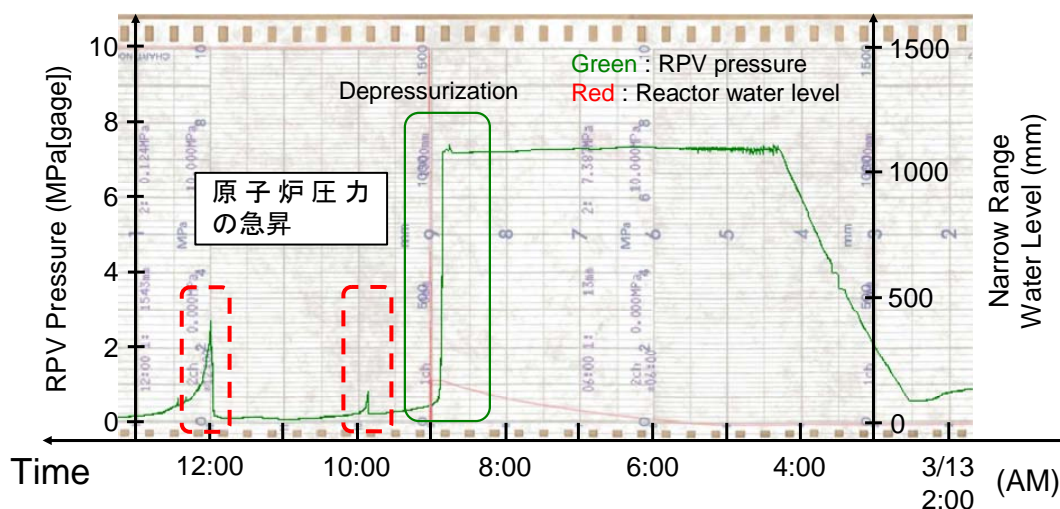
図 チャートの記録

これらの圧力挙動は、上記のバッテリー接続作業完了後、13日9時50分に実施したSRVの開操作と、12時頃確認されたバッテリーの配線外れを復旧した後に実施したSRVの開操作に対応するものと考えられる。しかしながら、この時の圧力上昇は、13日2時42分にHPCIを停止した際に観察されている圧力上昇に比べ、急峻である。HPCI停止によりHPCIタービン蒸気加減弁が閉止することと、SRVが閉止することは、原子炉の蒸気の逃げ場がなくなる点で同じであり、どちらも同等な圧力上昇をするものと予測され、観測された圧力挙動と異なる。この圧力上昇は、熔融した燃料が下部プレナムに移行する過程や、水素が大量に発生した過程をとらえた可能性もある。

そこで、これらの圧力挙動について考察するとともに、事故進展への影響を検討する。
