検討課題リスト

抽出された課題を号機別に整理し、以下のように分類する。

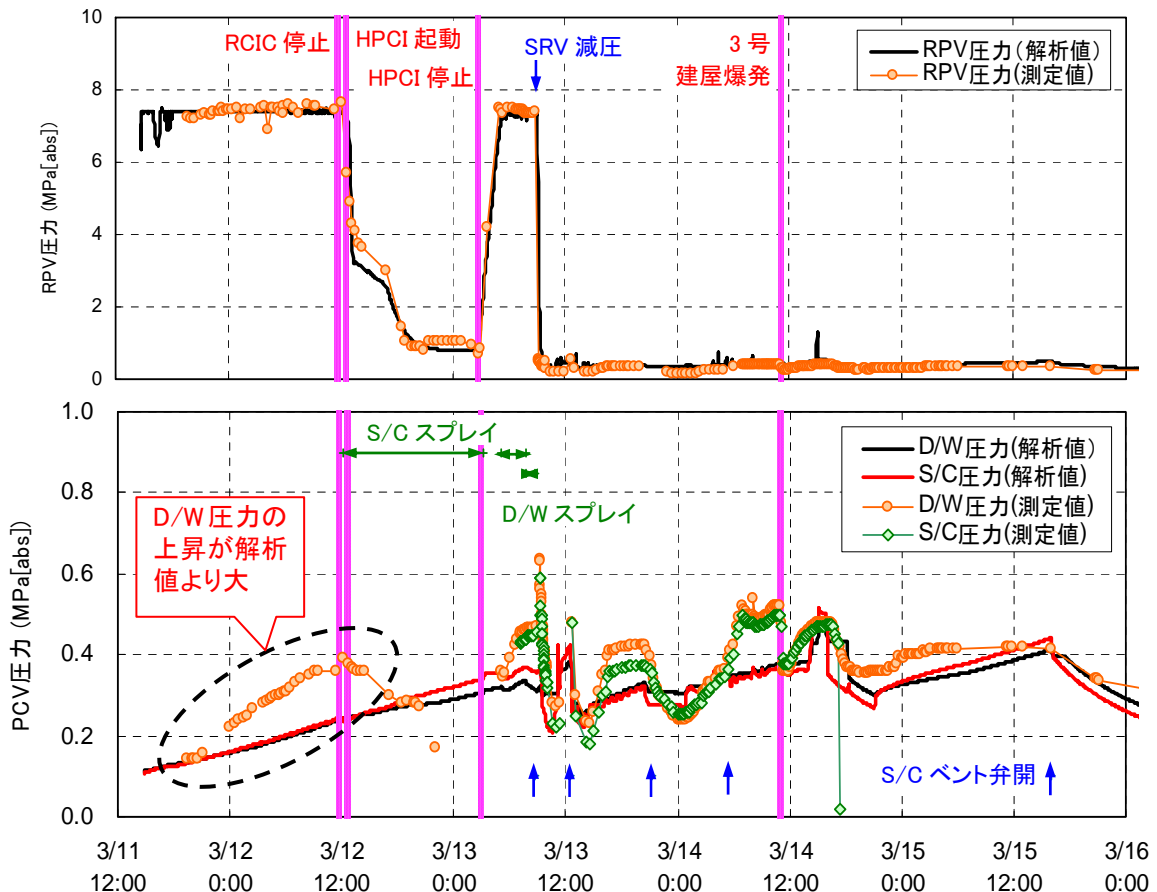
図 3号機原子炉圧力、格納容器圧力の推移

これについて、「圧力抑制室保有水の温度成層化による格納容器圧力等への影響等の検討」(独立行政法人 原子力安全基盤機構、平成24年2月1日)によれば、RCICのタービン排気蒸気により排出管近傍におけるS/Cのプール水温が上昇し、高温水が水面近傍を周方向に拡がることでプール上部が高温になり、温度成層化が発生した結果として、プール温度が均一に上昇する場合に比べてD/W圧力がより大きく上昇した可能性について検討を実施している。

上記を踏まえ、12日22時頃までのD/W圧力挙動について検討を行う。
