福島第一原子力発電所 地下貯水槽からの漏えいについて

平成25年4月24日

東京電力株式会社

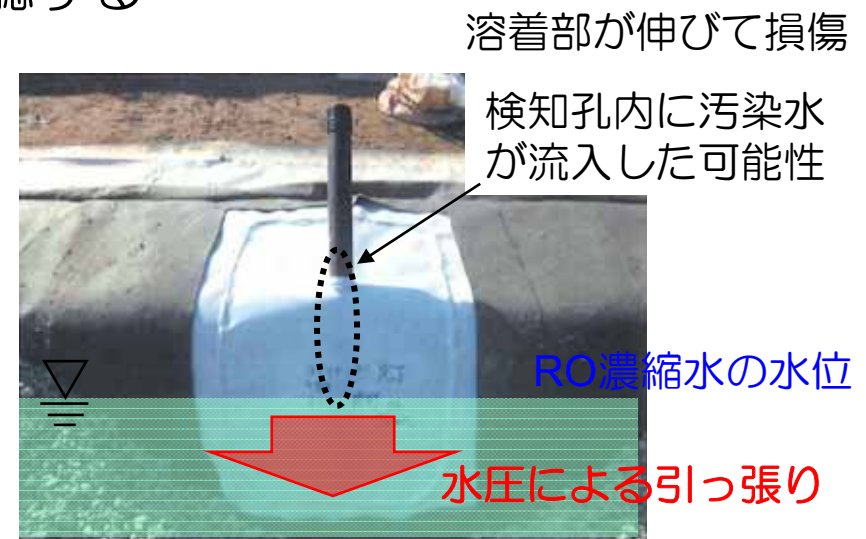
■推定原因

- 漏えい検知孔貫通部の不具合が可能性のひとつとして考えられる
- 高いベータ線が検出されている北東側付近で漏えいが発生している可能性が高い

■調査方針

- 漏えい原因の可能性が高い北東側の漏えい検知孔貫通部の遮水シートや検知孔の状態を目視により確認する

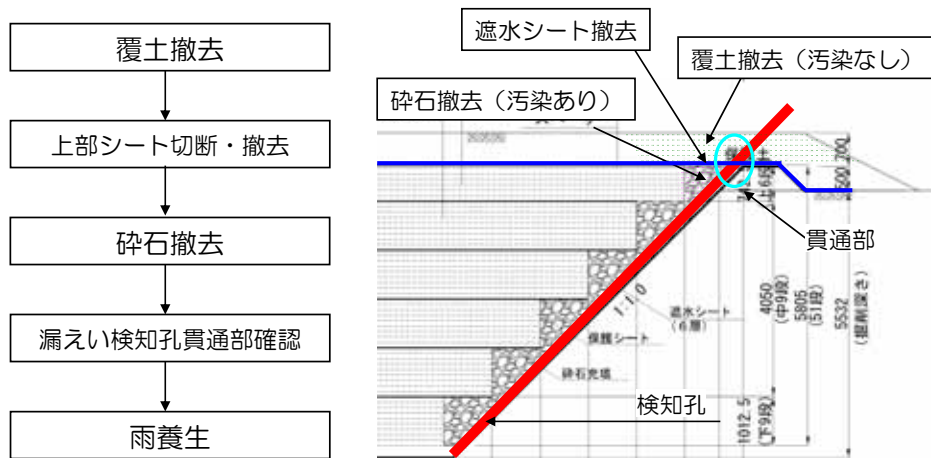
■ 実施概要

- 漏えい原因の可能性が高いNo. ii 北東側の漏えい検知孔貫通部の遮水シートや検知孔の状態を目視により確認する

溶着部の伸びによる損傷は確認できず
スパーク試験による異常も認められず
