建屋止水対策工事中の電源ケーブル切断について

平成26年3月7日
東京電力株式会社

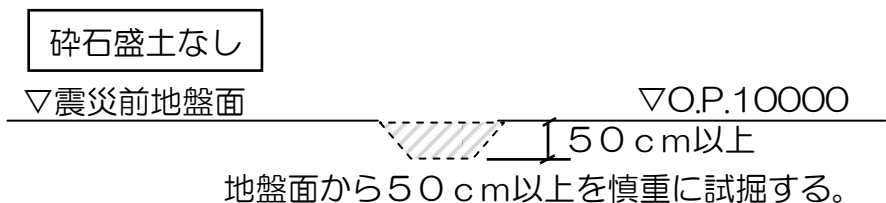
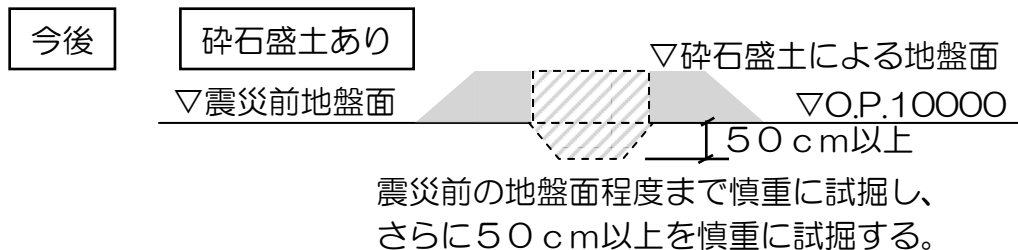
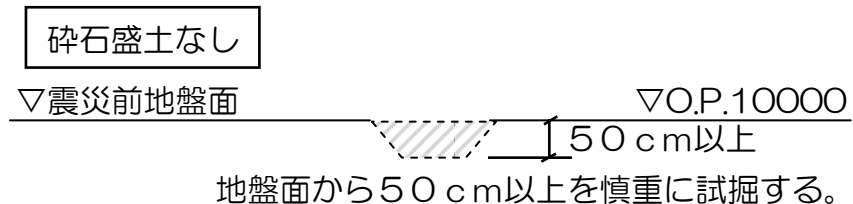
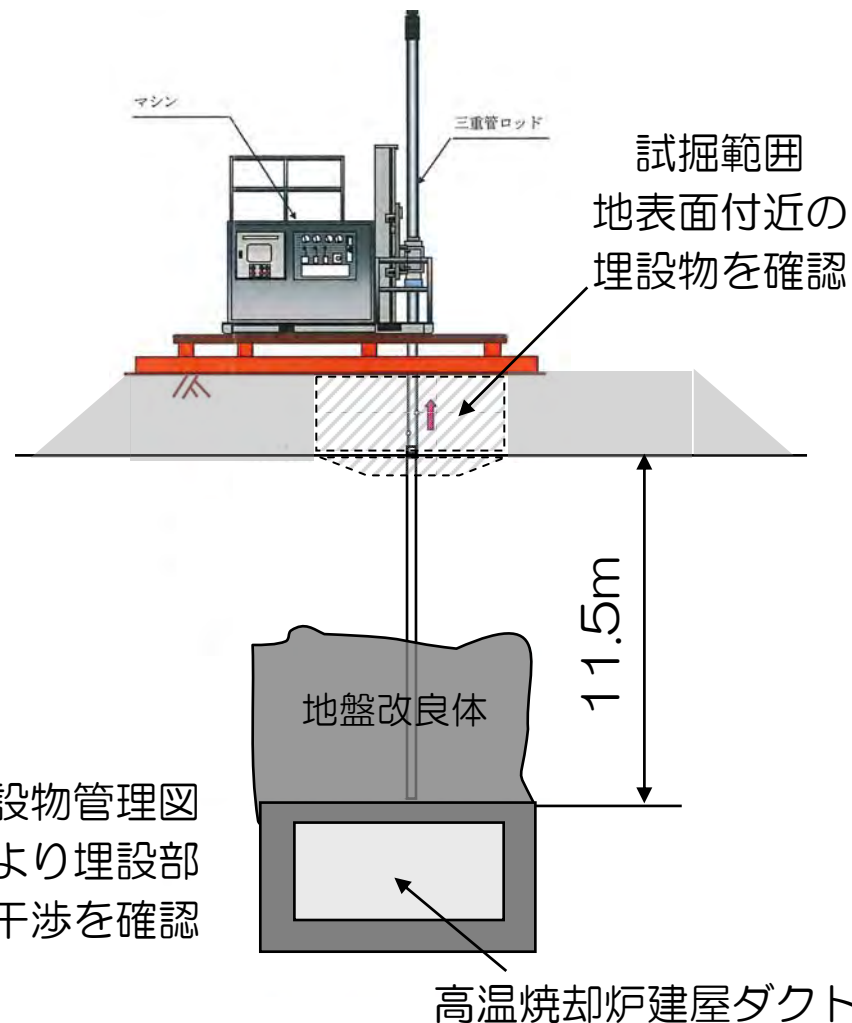
(参考) 試掘の方針

- 本作業は、埋設物を損傷する恐れがあることから、安全事前検討会においては、震災前の埋設物状況資料に加え、関連部署からの情報入手も行っていった。但し、当該部についての情報は事前に十分に得ることができなかった。
- このため、当該部を掘削するに当たっては、慎重に試掘を実施することとし、震災前地盤面の上の碎石盛土部分約60cmに加え、震災前地盤面下部分についても約20cm試掘を実施し、埋設物がないことを確認した。
- 本掘削に入り、地中埋設物が確認されたが、ケーブルや配管類ではなく（1本目）、掘削位置を変え掘削を継続し（2本目）、埋設されていたケーブルを切断させた。

1. 安全事前評価の実施体制の見直し
 - ・ 主管部のみによる安全事前評価ではなく、関係部門が幅広く多面的にチェックを行う体制で実施する。
2. 基本ルールの見直しと再徹底
 - ・ 地中埋設物調査のための試掘方法を見直す。（震災前地盤下50cm以上）
 - ・ 地中埋設物を確認した場合、配管やケーブルかどうかに関わらず当社と情報共有する。
3. 安全教育の強化（当社主管部、協力会社）
 - ・ 汚染水漏洩や、電源ケーブル等の損傷による使用済燃料プール冷却設備の停止等により、社会の皆様にご心配・ご不安を与えないように、重要設備を守るという意識を徹底するための安全教育を実施する。
