# 多核種除去設備について

平成26年5月20日

東京電力株式会社

## (2) 多核種除去設備C F F炭酸塩スラリー流出の原因と対策について

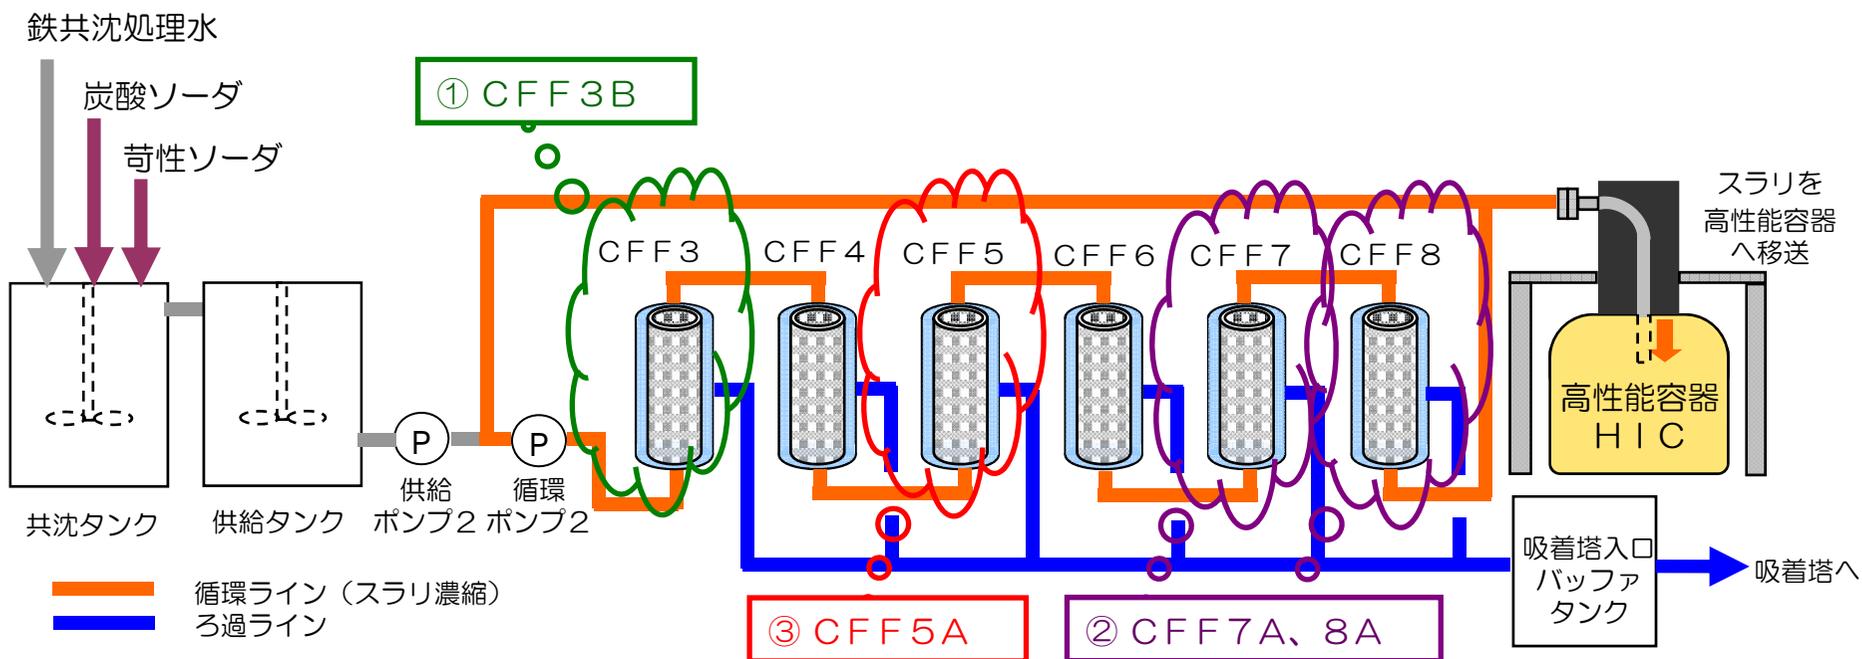
- クロスフローフィルタ（以下、CFF）より、炭酸塩スラリーの流出を確認。

箇所名	確認日	備考
① B系統 CFF 3B	3/3	当該CFF交換後、3/13に処理再開したものの、出口水放射能上昇のため、3/18より停止。
② A系統 CFF 7A、8A	3/27	当該CFF交換および系統内洗浄後、4/23に処理再開。
③ A系統 CFF 5A	5/17	改良型CFFへの交換および系統内後、処理再開予定。

- 上記①、②について、分解調査した結果、ガスケットの一部に欠損や微小な傷が確認され、当該部から炭酸塩スラリーが流出したと評価。（③については今後、分解調査実施予定。）

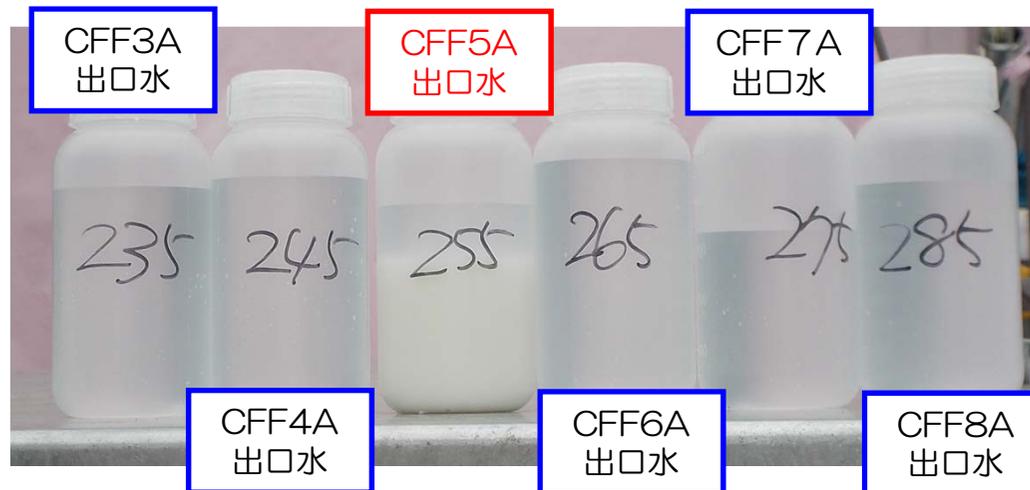
- 各CFF出口水をサンプリング採取したところ、CFF5A出口水に白濁が確認。炭酸塩スラリー流出と評価。

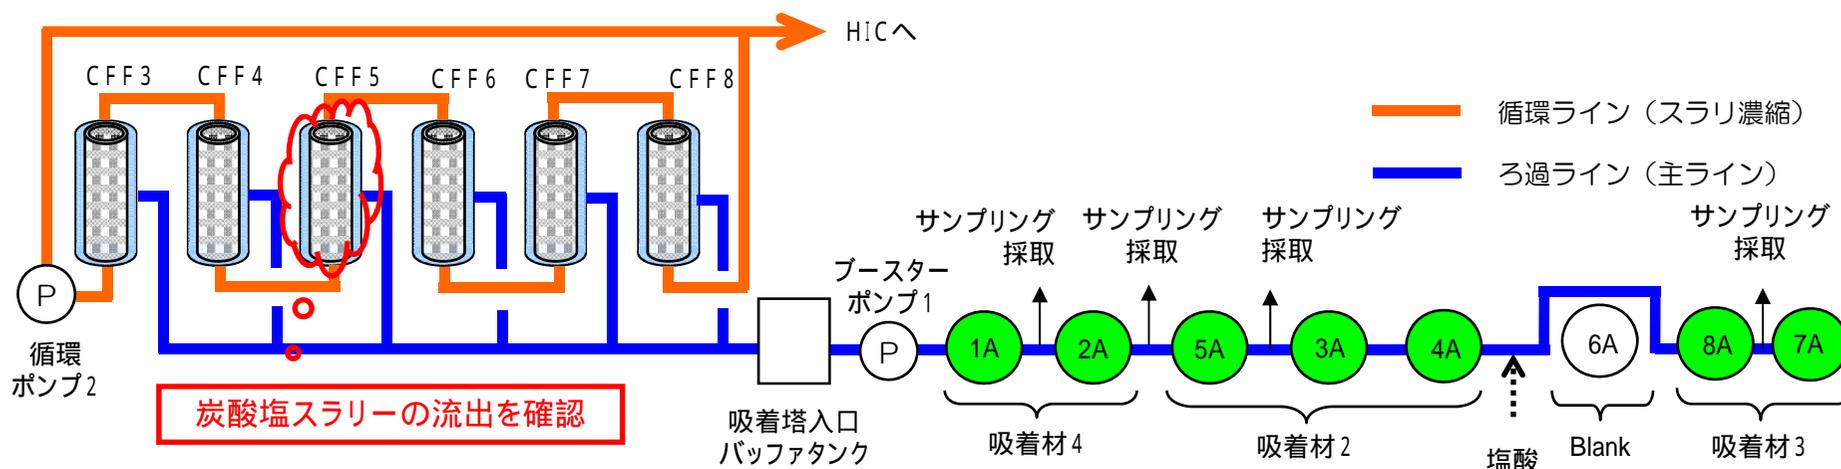
- A系統出口水の全β濃度は通常の範囲内（ $2.4 \times 10^{-1} \text{Bq/cc}$ ）であり、ALPST下流設備（サンプルタンク等）への炭酸塩スラリーによる汚染拡大はないことを確認
- 影響範囲を確認するため、A系統の主要箇所のカa濃度を測定。吸着塔上流側（吸着塔1A出口）において、Ca濃度の上昇が確認されていないことから、炭酸塩流出範囲は限定されていると推定されるものの、詳細について継続調査を実施。

サンプリング箇所	Ca濃度 (ppm)	水の色
吸着塔1A出口	1.0	透明
吸着塔2A出口	0.9	透明
吸着塔5A出口	0.7	透明
吸着塔8A出口	0.6	透明

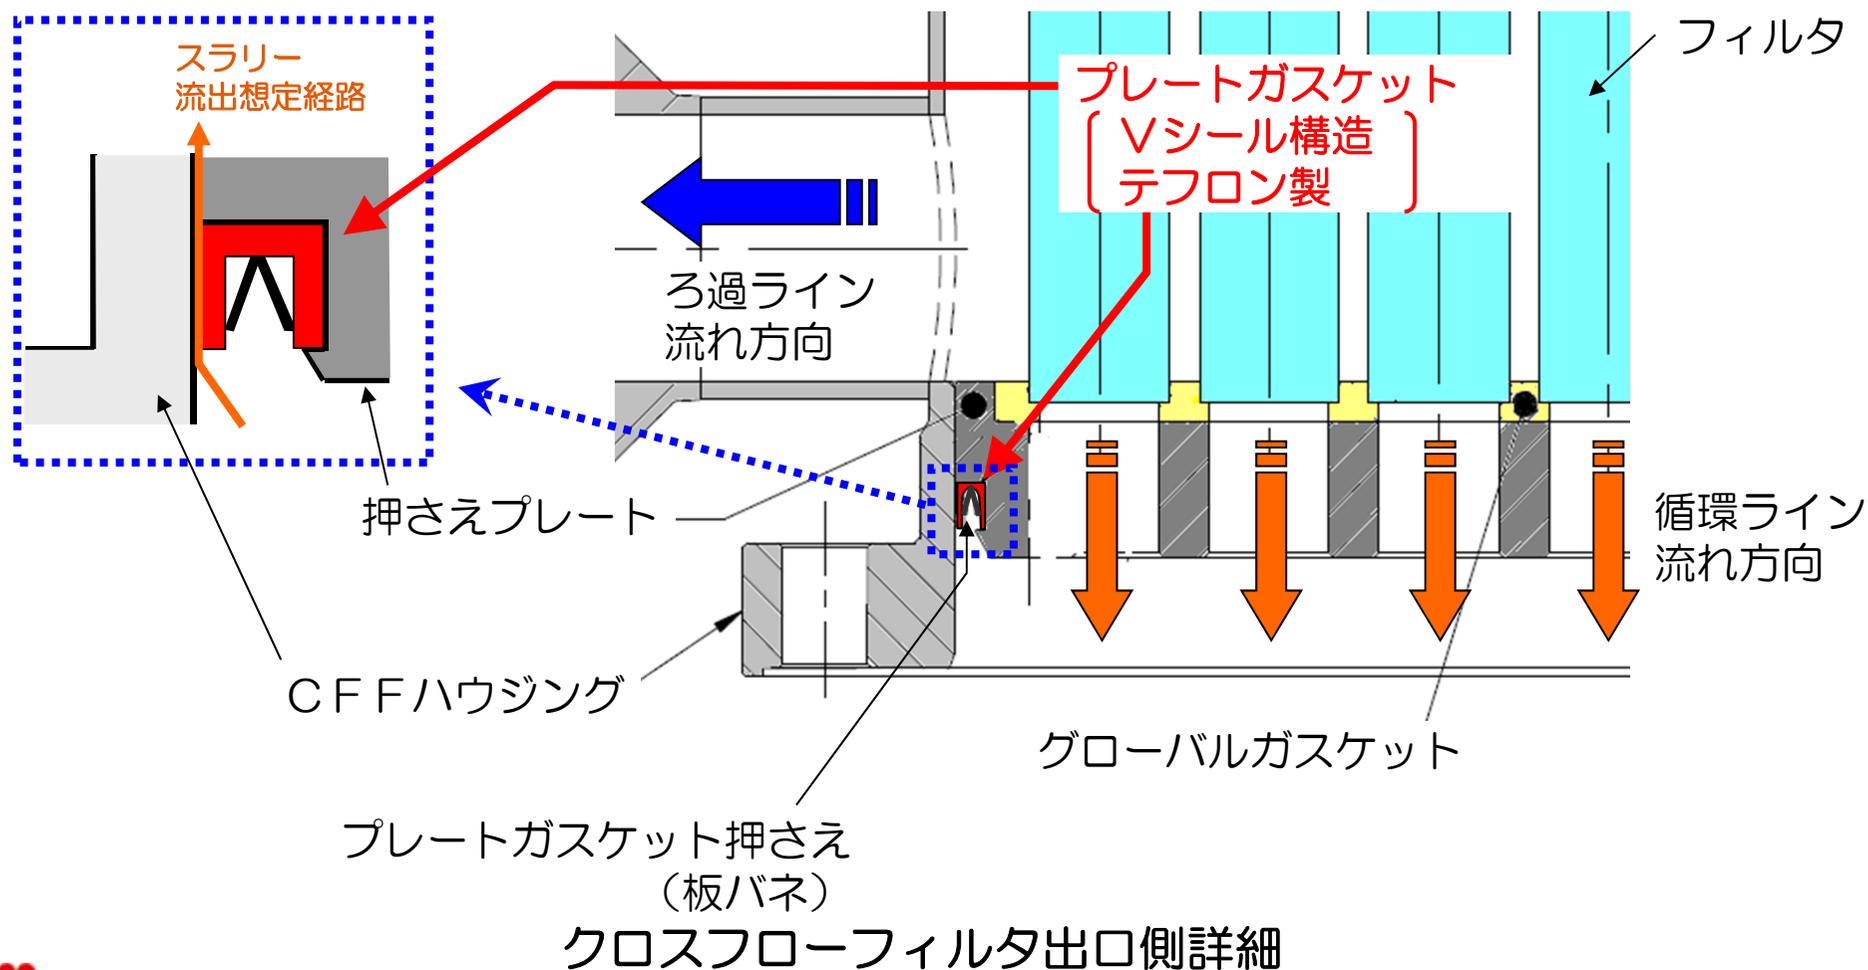
# CFF分解点検結果

- CFF3B、7A、8Aについて分解調査を実施した結果、CFFハウジングと押さえプレートの間のプレートガスケット（Vシール構造・テフロン製）に欠損または微小な傷があることを確認。当該部から炭酸塩スラリーが流出したと推定。

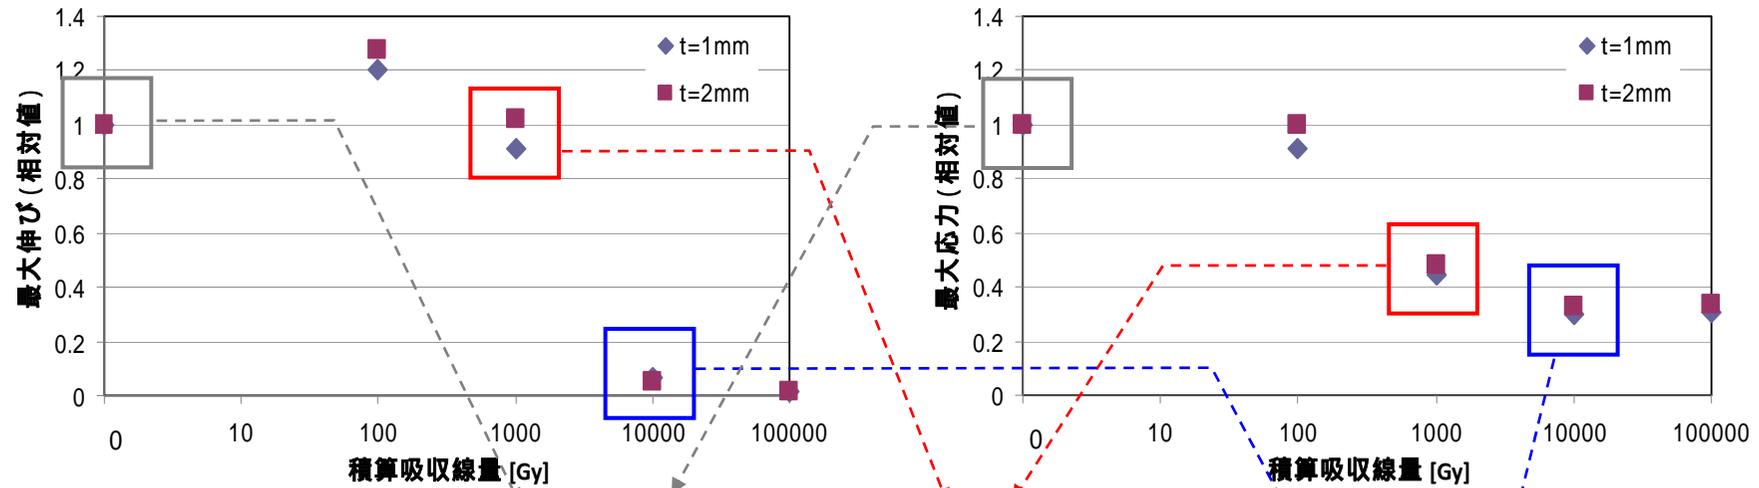
- 最大伸び試験より、10000Gy (約250日間運転相当) から明らかな脆化を確認。
- 最大応力は1000Gy (約25日間運転相当) から低下を確認。脆化傾向が表れ始めたと推定。

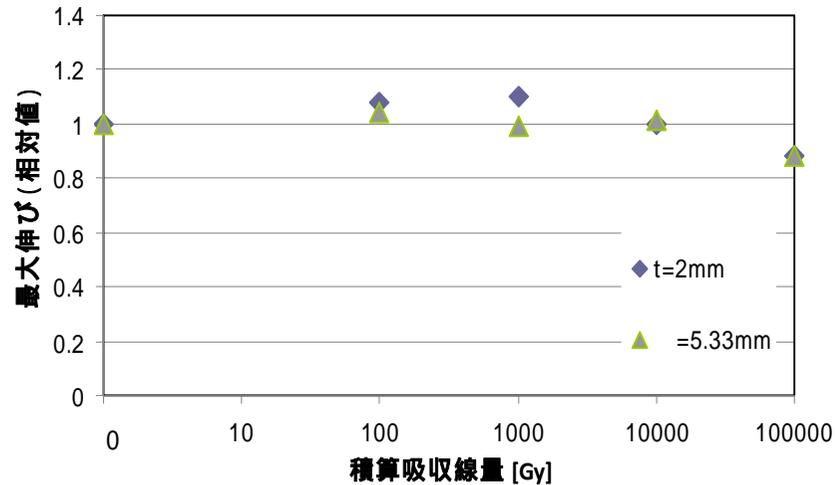
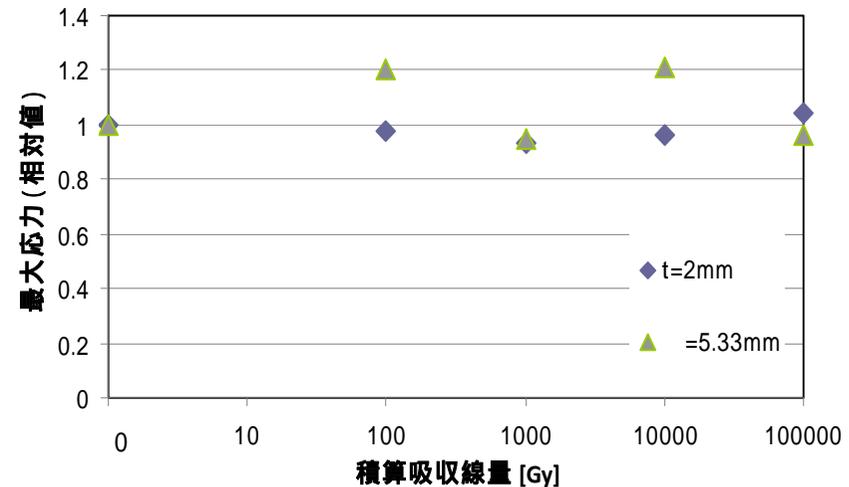
- 100000Gy (約6年半運転相当) まで照射されても有意な材料特性の変化は確認されず。十分な耐放射性を有していることを確認。

- ✓ 長期停止の際はスラリーの希釈 (線量低減) を行う場合もあるものの、当該ガスケットはほぼホット試験開始時より照射されている状態。
  - ・ A系統は4/14日、C系統は2/3/3日間経過 (5/19時点)。
  - ・ B系統は停止した3/18時点で2/7/9日経過。
- ✓ 脆化は進行していると推定され、可及的速やかな交換を計画。
- ✓ 交換は耐放射性に優れるEPDM製のガスケットを採用したCFEを採用。
