「廃炉等に向けた安全確保のための適切な措置要求(H27.3.3)」
への対応状況について

2015年 4月 27日

東京電力株式会社
福島第一廃炉推進カンパニー
福島第一原子力発電所

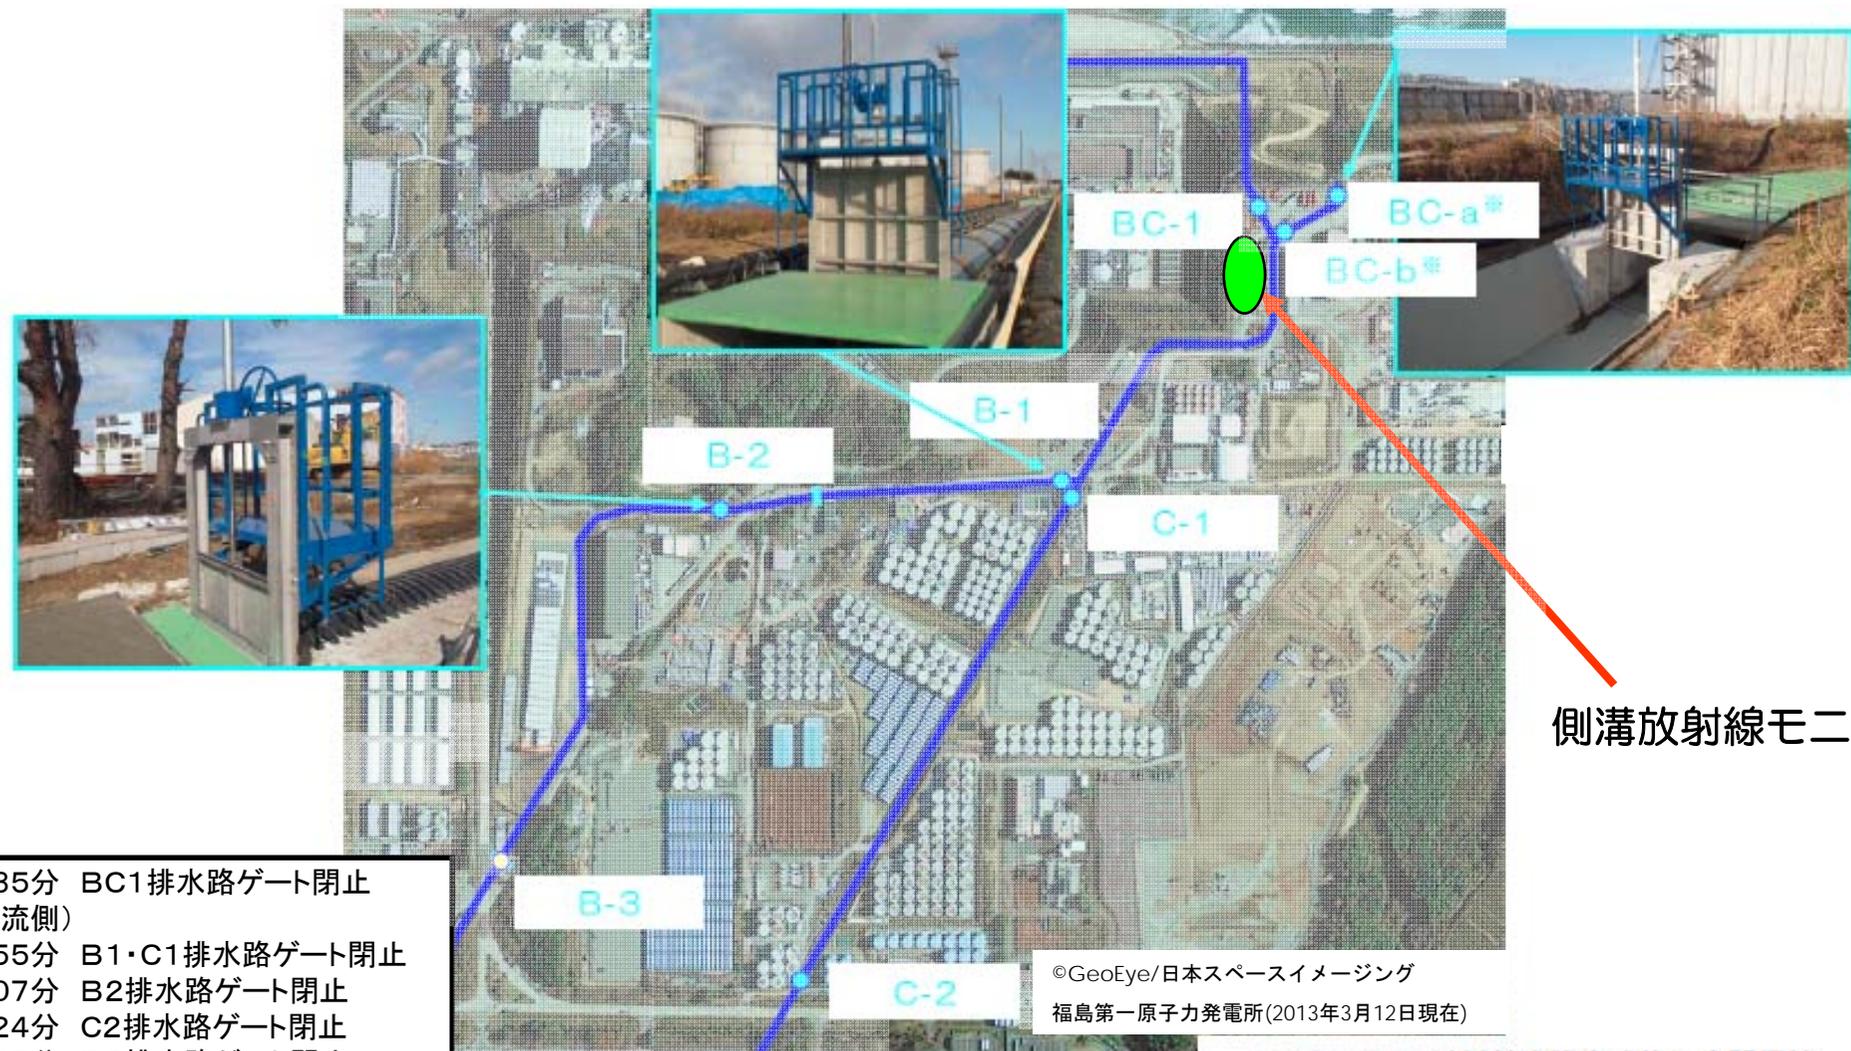
図1. 側溝放射線モニタ設置及び閉止ゲート設置場所

- 平成27年2月22日午前10時頃に、発電所構内B・C排水路のタンクエリア下流に設置されている側溝放射線モニタにて高高警報が発生した。
- 側溝放射線モニタは、海洋への汚染水流出抑制対策として、汚染水貯蔵タンク等から漏洩した汚染水の排水路への流入検知を目的として設置されたもの。
- 今回の、事象発生に伴い、定められた手順に従って、B・C排水路に設置されているゲートを「閉」にすると共に汚染水処理・移送をおこなっていた設備を全て停止した。
- 上記操作に因ることなく、側溝放射線モニタ指示値は短時間で降下し始め、検出器に付着した汚染レベルまで降下し、その後指示値の再上昇および警報の再発報はない。
- 今回の事象で、取水口開渠に流出した放射エネルギーは、 $4 \times 10^8 \text{Bq}$ と評価。
(側溝放射線モニタ設置及び閉止ゲート設置場所を図1に示す)
