特定原子力施設監視・評価検討会
(第34回)
資料4

排水路の排水濃度低減対策状況について

2015年 4月 27日

東京電力株式会社
福島第一廃炉推進カンパニー
福島第一原子力発電所

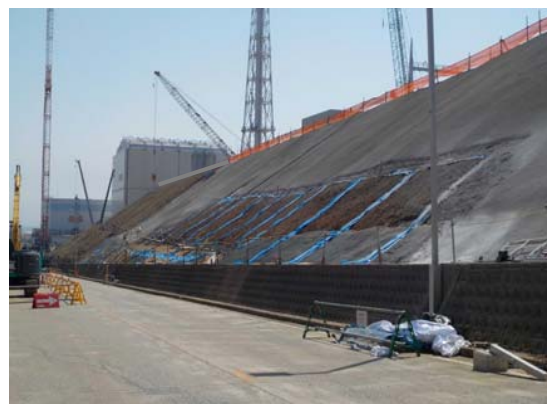
現場状況写真（写真①）

- ・ 既存道路：泥
- ・ 法面：表土除去未完了箇所のガレキ、土、草、木
- ・ その他：ヒューム管に堆積した泥

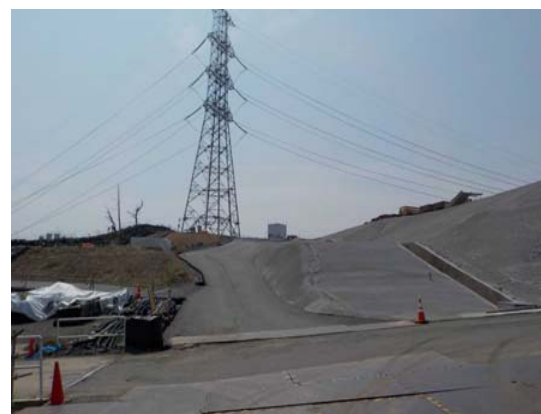
現場状況写真（写真①）

- ・ 既存道路：泥
- ・ 法面：表土除去未完了箇所の土、草、木
- ・ その他：雨水枡・ヒューム管に堆積した泥
