燃料集合体を点検しています

柏崎刈羽原子力発電所2号機および5号機で平成6年～平成15年に使用した燃料集合体において、ウォータ・ロッドに曲がりを確認しました。これまでの調査と原因究明の状況をお知らせします。

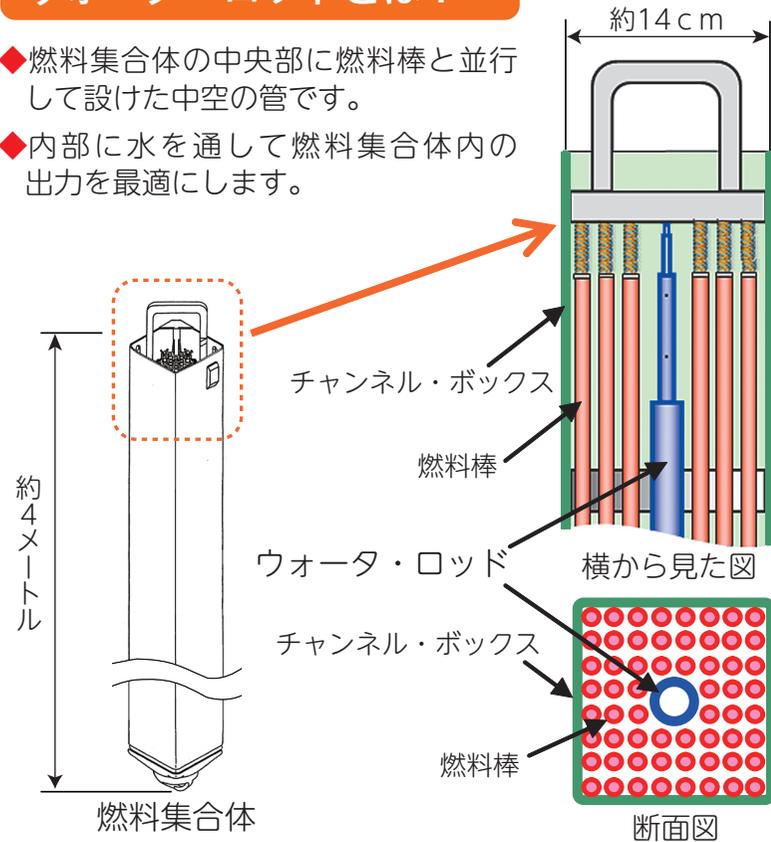
- ◆燃料集合体の中央部に燃料棒と並行して設けた中空の管です。
- ◆内部に水を通して燃料集合体内の出力を最適にします。

- ◆これまでに、5号機の18体、2号機の2体の燃料集合体のウォータ・ロッドの上部と下部に曲がりがありました。なお、これらの燃料集合体は使用済燃料であり、今後使用予定はありません。
- ◆ウォータ・ロッドの曲がりにより燃料棒を押し曲げ、燃料棒同士が接触しているものがありました。

- ◆燃料集合体はチャンネル・ボックスという四角い筒状の金属製の覆いを付けて使用します。
- ◆平成10年以前の時期にチャンネル・ボックスを水中で取り付けた際に、ウォータ・ロッドに大きな力が加わったため曲がったものと推定しています。

- ◆引き続き外観点検を行うとともに、燃料集合体を模擬した実物大模型により状況把握および原因究明を進めます。
- ◆これらの変形が事故の際の原子炉の特性にどのような影響を及ぼすかについても評価してまいります。
