柏崎刈羽原子力発電所

6号機 大物搬入建屋

杭の調査について

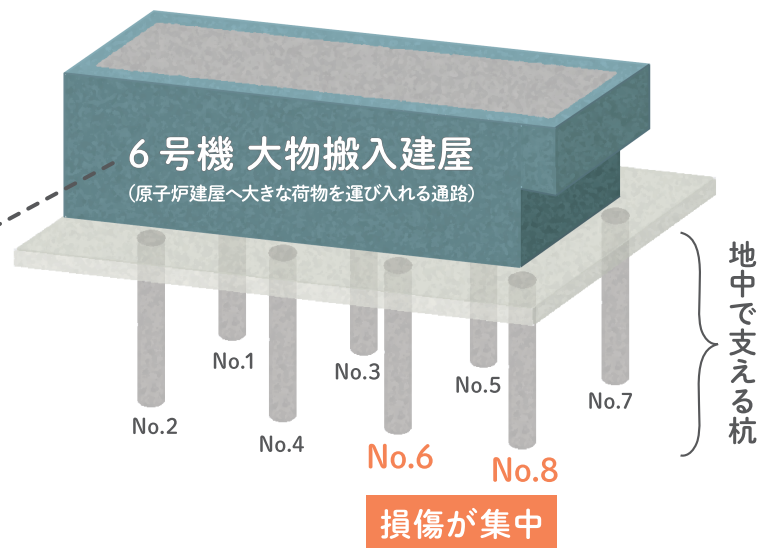
柏崎刈羽原子力発電所「6号機 大物搬入建屋」の杭の損傷に関して、地域の皆さまにご心配をおかけしております。2021年7月、「6号機 大物搬入建屋」の耐震強化工事※のために建屋の下を掘削していたところ、建屋を地中で支える杭に損傷があることを確認しました。そのため、その損傷状況や原因の調査を進めてまいりました。

その結果、中越沖地震時に杭の一部に硬い地盤（セメント改良土）が接していたことが原因だと考えております。

なお、「6号機 大物搬入建屋」は仮補強を完了しており、耐震性は保たれています。また、原子炉建屋などは岩盤の上に直接設置されており、杭で支える構造ではありません。
