**第42回「柏崎刈羽原子力発電所の透明性を確保する地域の会」**  
**ご説明内容**

第42回「地域の会」定例会資料

前回(11/1)以降の動き

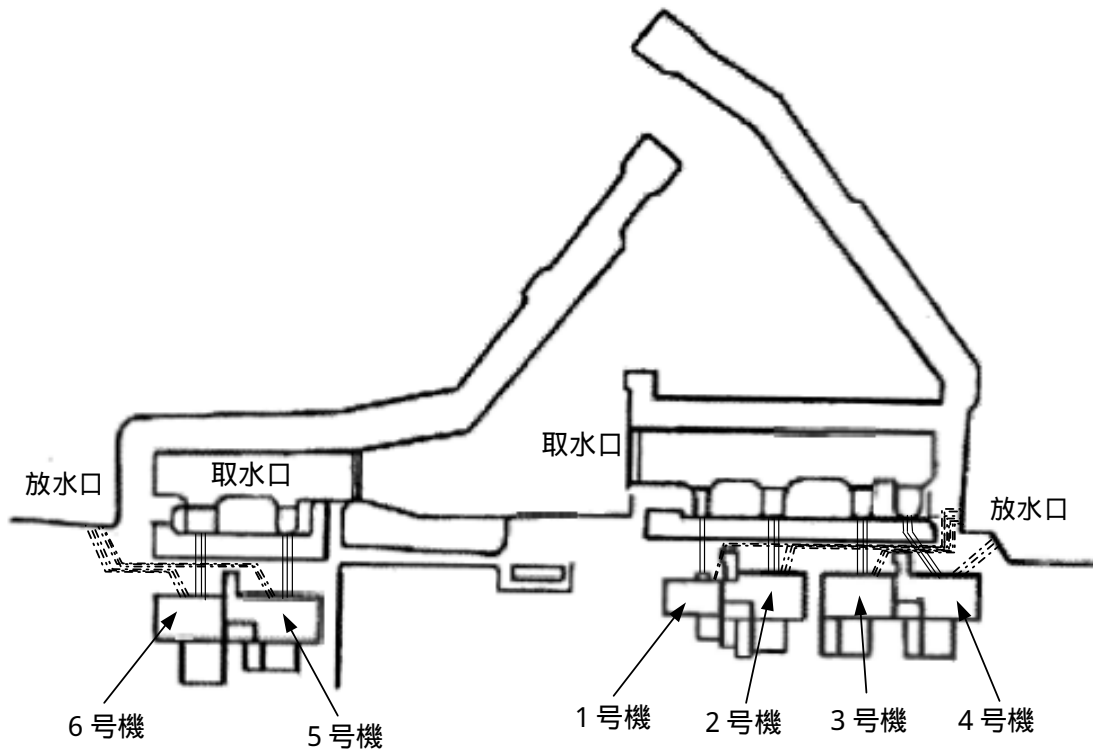
取水口・放水口の概要

- ・ 当該プラントにおいて、復水器海水出口温度として復水器の出口に設置された温度計で測定したデータを平均処理した後、現状 1.0 差し引いていること。
- ・ 至近の定期検査等の記録に、この 1.0 を差し引いた値が記載されていること。
