第64回「柏崎刈羽原子力発電所の透明性を確保する地域の会」

第 6 4 回「地域の会」定例会資料

柏崎刈羽原子力発電所6・7号機における 低圧タービン動翼の損傷事象に関する 点検結果ならびに原因と対策について

低圧タービン動翼の
損傷事象に関する点検結果
(平成20年7月31日お知らせ済み)

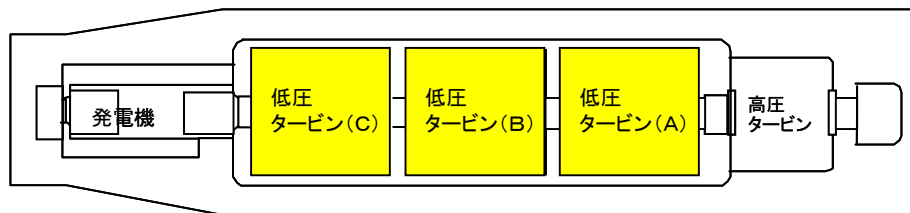
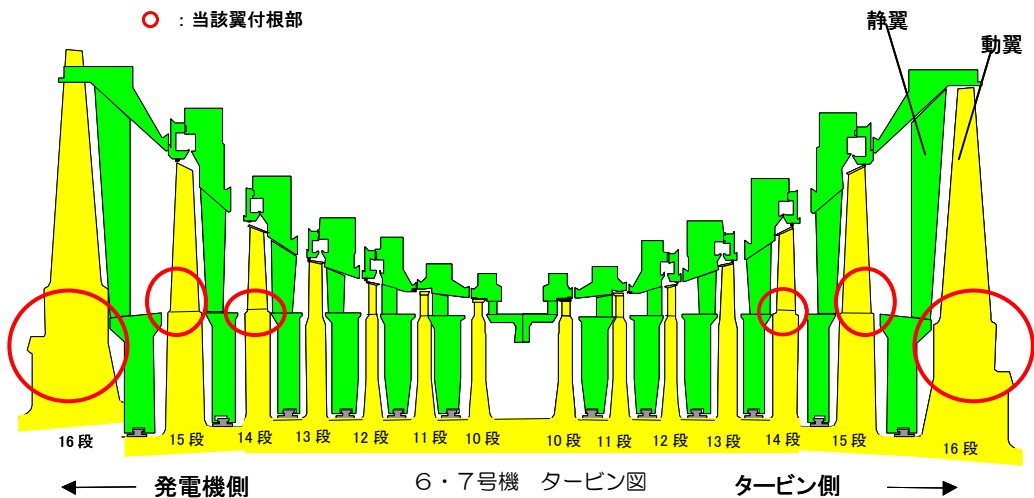
・6・7号機低圧タービンは3台の低圧タービンで構成

低圧タービンの翼は第10段～第16段の7段で構成されており、翼植込み部については鞍型構造(第10段～第13段)とフォーク型構造(第14段～第16段)の2種類がある。

○：当該翼付根部

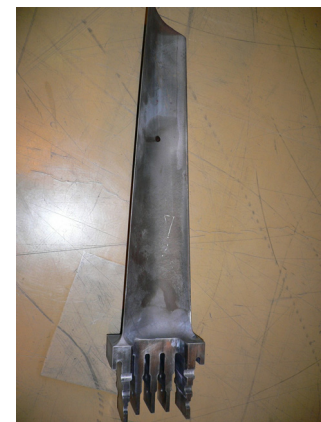
フォーク型構造
(第14段～第16段)

- 7号機第14段～第16段フォーク型翼についてフォークピンの超音波探傷検査(UT)を実施した結果、低圧タービン(C)第14段タービン側翼フォークピンに1箇所の指示が確認された。
- フォークピンに指示が確認された翼を抜き取って点検したところ、フォークの折損が確認された。
- なお、第10段～第13段の鞍型翼について翼付け根部の外観点検および超音波探傷検査(UT)を実施した結果、異常は確認されなかった。
- この結果を踏まえ、当該箇所の詳細な点検と同型翼(フォーク型翼)の7号機および6号機※の類似箇所(第14段～16段翼)の点検(翼の抜き取りおよび磁粉探傷検査(MT))を実施した。
- 折損箇所および非破壊検査指示箇所については破面の調査も併せて実施した。

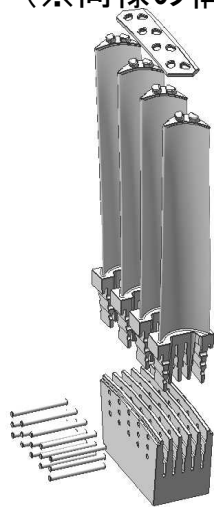
フォーク型翼
(第14段の例)

- 低圧タービン第14段の折損した動翼フォーク部について破面調査を行った結果、高サイクル疲労破面に見られるような縞状の模様（ビーチマークおよびストライエーション状模様）が確認された。また、破面には酸化皮膜が形成されていた。これらのことから、今回のプラント停止（新潟県中越沖地震発生）以前に高サイクル疲労により損傷に至ったものと考えられる。

- 流れ解析の結果等から負荷遮断時の抽気系（第5・6給水加熱器）からの逆流（フラッシュバック：資料1）により第14段動翼先端部が不安定な蒸気の逆流域となり、第14段動翼に振動させる力を発生させたものと推定した。
また、損傷破面観察の結果から、フラッシュバックによる発生応力は疲労限を上回り、これによりき裂が発生・進展したものと推定した。

1. 第14段動翼は全数、同設計の新翼に交換する
2. 負荷遮断が起こらなければ傷は発生せず、ほとんど進展もしないと考えられることから、これまでの負荷遮断回数(約12回)およびフォーク部の損傷状況を考慮し、負荷遮断が4回に達した時点で点検を計画する。
3. 負荷遮断回数が4回に達しない場合にあっても、最も傷が多く確認された低圧車室(B)タービンの開放点検※に合わせて、動翼フォーク部の点検(サンプリング率を翼数の20%程度とする)を行い、本事象に対する原因・対策の妥当性を検証する。
4. あわせてフラッシュバック発生時のタービンの挙動をより正確に把握するため、プラントパラメータをモニタリングする。(発電機出力、タービン回転数、給水加熱器圧力、復水器真空度、タービン軸振動など。)
