## 第220回「地域の会」定例会資料〔前回定例会以降の動き〕

# 柏崎刈羽原子力発電所3号機 計装用圧縮空気系除湿装置 (IAドライヤ) からの火災について

柏崎刈羽原子力発電所のIDカード不正使用および  
核物質防護設備の機能の一部喪失に関わる改善措置報告について

# IDカード不正使用および 核物質防護設備の機能の一部喪失に関わる 改善措置報告書概要

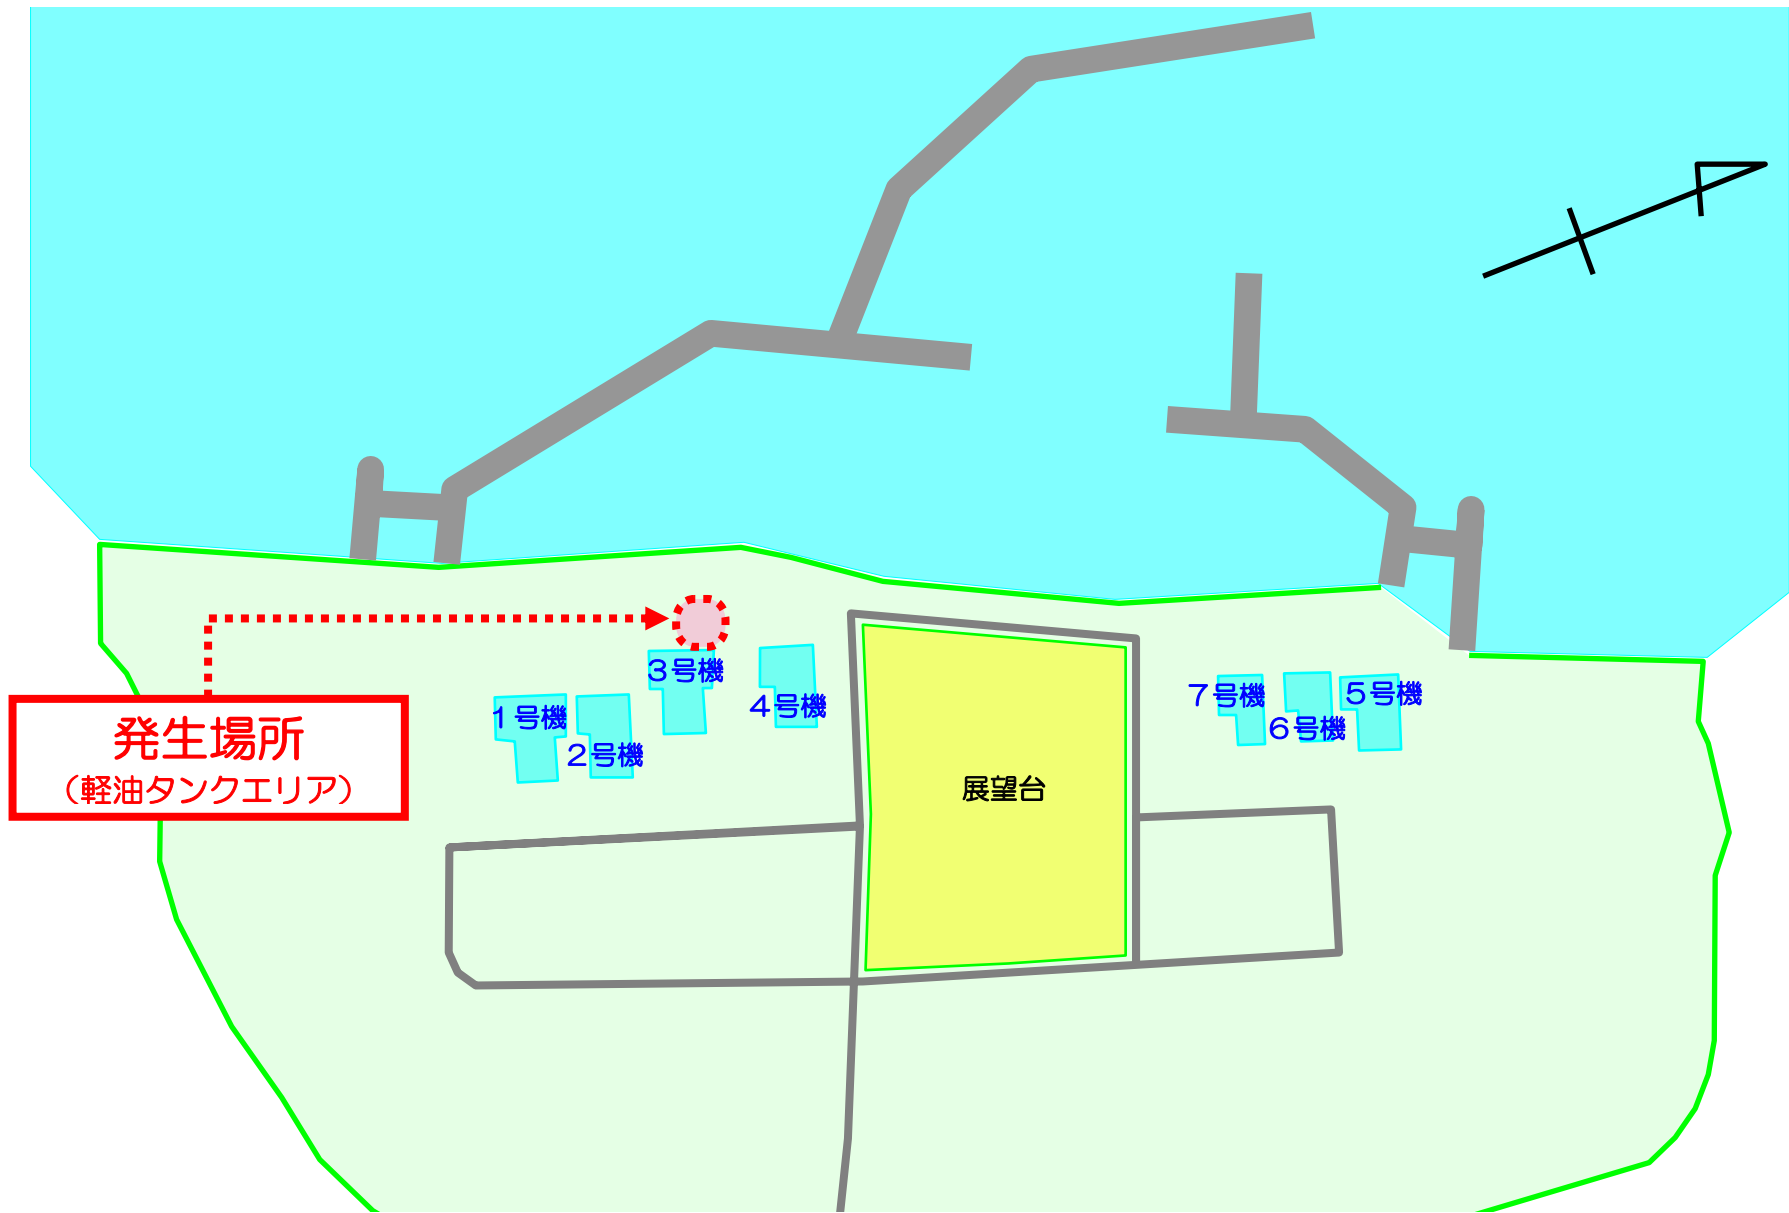
柏崎刈羽原子力発電所 屋外

号機	3号機	
件名	軽油タンクエリア（屋外）における体調不良者（熱中症疑い、脱水）の発生について	
不適合の概要	<p>2021年9月6日、3号機軽油タンクエリア（屋外）において消火設備の点検作業に従事していた協力企業作業員が体調不良を訴えたことから、同日、午後2時50分に業務車で病院に搬送されました。</p> <p>病院での診察の結果、「熱中症（疑い）および脱水」と診断され、点滴の処置を受けたのちに帰宅しております。</p>	
安全上の重要度／損傷の程度	<p>&lt;安全上の重要度&gt;</p> <p>安全上重要な機器等 / <u>その他</u></p>	<p>&lt;損傷の程度&gt;</p> <p><input type="checkbox"/> 法令報告要</p> <p><input checked="" type="checkbox"/> 法令報告不要</p> <p><input type="checkbox"/> 調査・検討中</p>
対応状況	<p>当該の協力企業作業員は、熱中症対策としてこまめな休憩や水分補給を行っていましたが、本件を踏まえ、当社社員および協力企業の方々へ業務開始前の体調確認や、休憩、適度な水分および塩分等のミネラル補給を心がけるよう、あらためて注意喚起を行います。</p>

3号機軽油タンクエリア（屋外）における体調不良者（熱中症疑い、脱水）の発生について

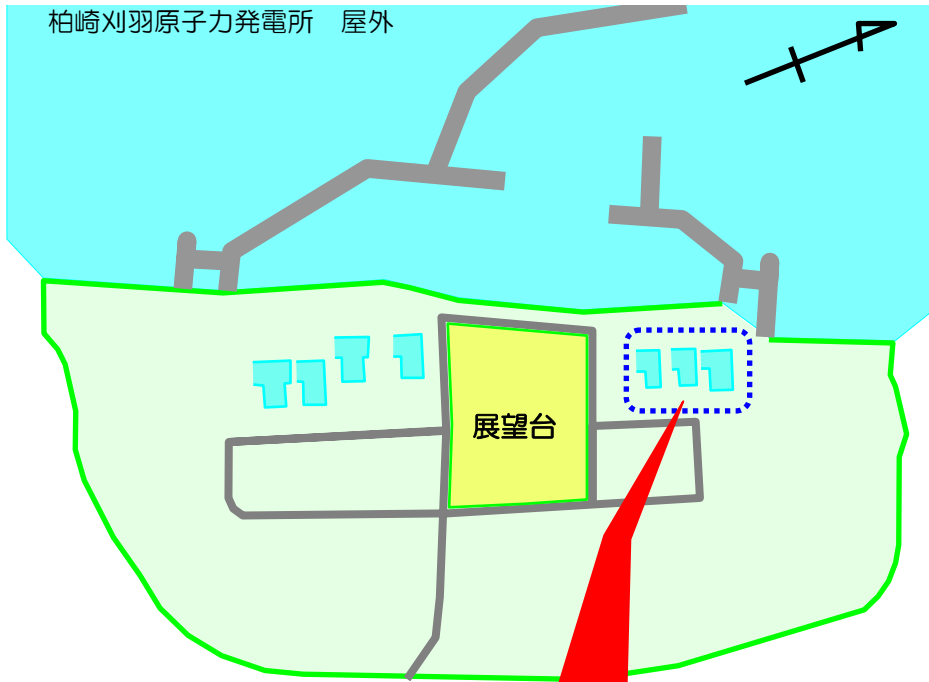
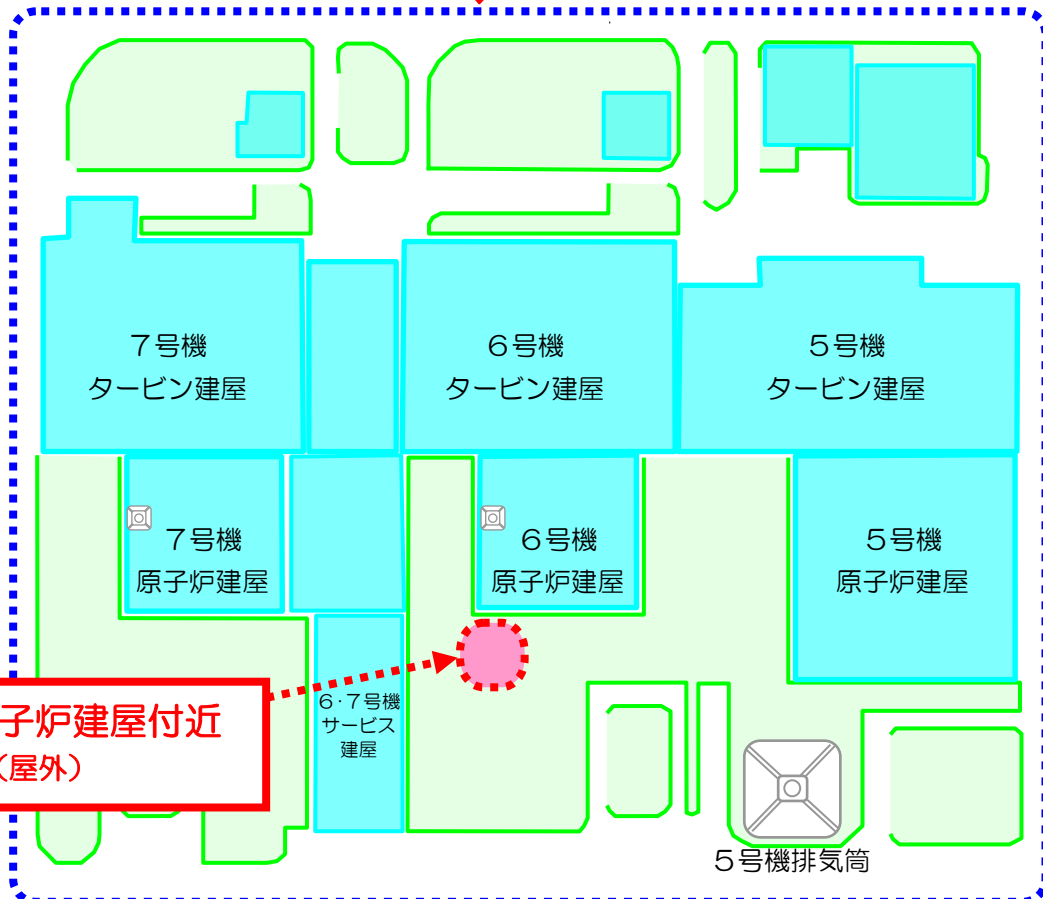
号機	6号機	
件名	原子炉建屋付近（屋外）における体調不良者（熱中症疑い）の発生について	
不適合の概要	<p>2021年9月23日、6号機原子炉建屋付近（屋外）において分電盤内の配線作業に従事していた協力企業作業員が左手人差し指の痙攣を訴えたことから、同日15時20分に業務車で病院に搬送されました。</p> <p>病院での診察の結果、「熱中症疑い」と診断され、自宅で安静にするよう指示を受け、帰宅しております。</p>	
安全上の重要度／損傷の程度	<p>&lt;安全上の重要度&gt;</p> <p>安全上重要な機器等 / <u>その他</u></p>	<p>&lt;損傷の程度&gt;</p> <p><input type="checkbox"/> 法令報告要</p> <p><input checked="" type="checkbox"/> 法令報告不要</p> <p><input type="checkbox"/> 調査・検討中</p>
対応状況	<p>当該の協力企業作業員は、熱中症対策としてこまめな休憩や水分補給を行っていましたが、本件を踏まえ、当社社員および協力企業の方々へ業務開始前の体調確認や、休憩、適度な水分および塩分等のミネラル補給を心がけるよう、あらためて注意喚起を行います。</p>

6号機原子炉建屋付近（屋外）における  
体調不良者（熱中症疑い）の発生について

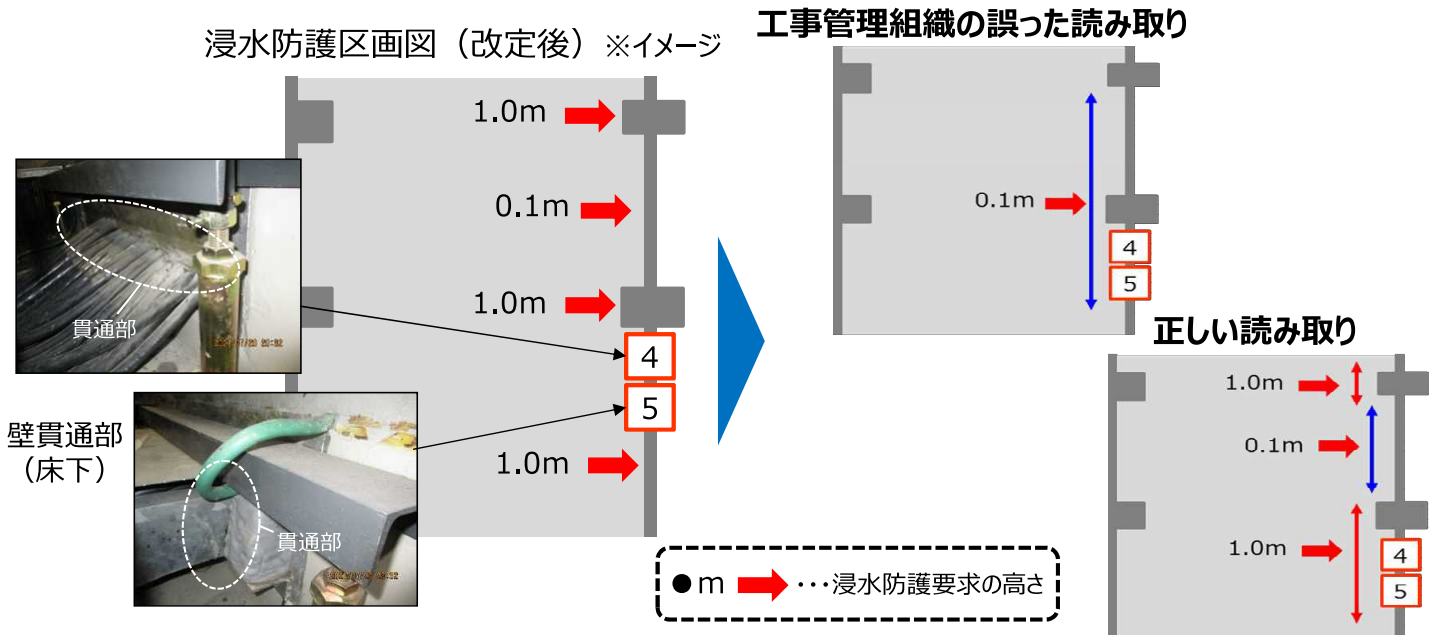
- 設計管理組織は、浸水防護区画図の改定に際し、説明会等を実施したが、工事管理組織が改定内容を正しく理解していたかの確認が不足
- 工事管理組織は改定内容の詳細を確認せず、浸水防護処理対象外と誤判断

- ✓ 設計管理組織が浸水防護区画図の改定を行った際、貫通部 4 5 を含む壁の浸水防護要求を「1.0mの浸水に耐えられること」と設定（=浸水防護処理が必要）
- ✓ 工事管理組織は当該壁の止水要求を「0.1m」（=浸水防護処理不要）と見誤り、漏れが発生

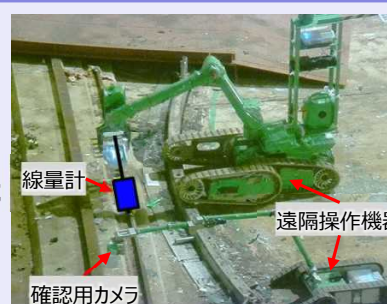
シールドプラグ上部の線量調査イメージ

調査結果より、シールドプラグの上段と中段の隙間にセシウムを含む放射性物質が付着、堆積している可能性が高いことなどを推定しました。

今後、より確度を高めた汚染状況の把握のため、10月よりシールドプラグ上部の線量調査、12月より新規穿孔箇所による線量調査を行う予定です。
