第222回「地域の会」定例会資料〔前回定例会以降の動き〕

東京電力ホールディングス株式会社
柏崎刈羽原子力発電所

柏崎刈羽原子力発電所 6号機大物搬入建屋の 杭の損傷について

建設中の補助ボイラー設備における
水の漏えいおよび給水タンクの損傷について

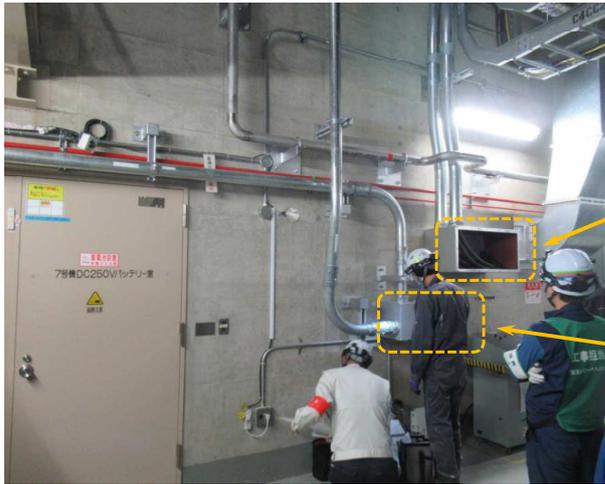
貫通部総点検の様子

- 貫通部の総点検は、火災・浸水防護の対象となる壁・床の全ての貫通部一つひとつに対し、管理番号付番や識別マーキング作業を行い、冬頃まで継続（9月22日お知らせ済）
- 個々の貫通部の点検に加え、その個々の貫通部が含まれる面単位、さらに、その面で構成する空間単位での点検を確実に実施
- また、この点検ステップを通じ、現場情報の収集・整理を図り、「建物・設備情報のシステム化による一元管理」を実現することで、今後の的確な設備維持管理・再発防止につなげていく
- なお、9月22日公表以降、新たな未完了案件は確認されていない

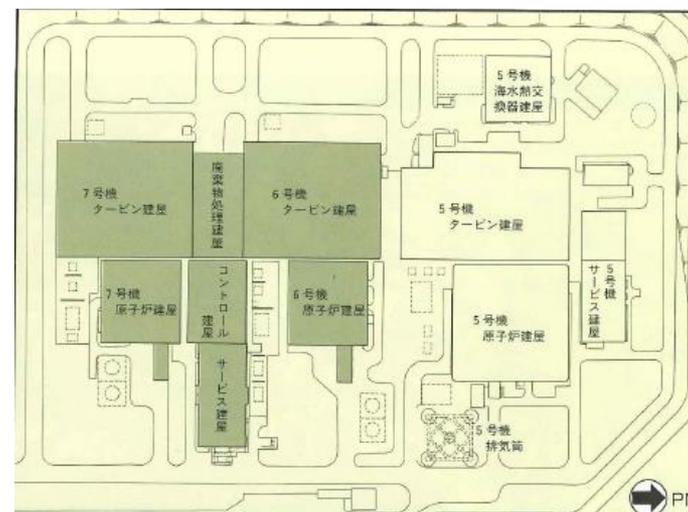
配置図

状 況 : 新規制基準対応の6号機大物搬入建屋耐震強化工事において、建屋下の掘削作業を行っていたところ、大物搬入建屋南東側の既存鉄筋コンクリート杭 (以下、杭) No.8で損傷 (ひび割れ、剥落、浮き) を確認した。

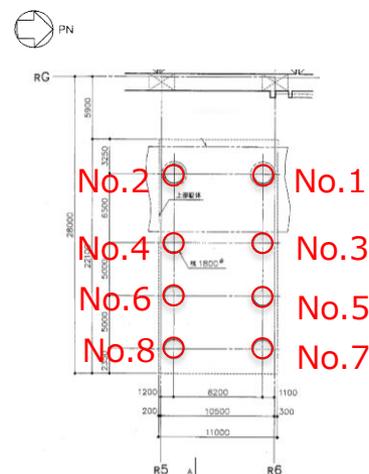
杭伏図

- ◆ No.8杭は、杭頭部にコンクリートのひび割れ、ハンマリングによる異音（浮き）が確認されたため、当該部分のコンクリートのはつり取り作業を実施した。
確認された事象は以下の通り

- ・ コンクリートの浮きが主筋の内側に到達
- ・ 主筋18本中 7本破断、11本が変形

- ◆ No.8杭の損傷を受け、全杭のひび割れ、剥落、ハンマリングによる異音（浮き）の有無を調査し健全性を確認した。
- ・ No.1～7杭頭の一部に異音を確認。No.1～5,7杭の浮きは、かぶり部（主筋より外側）の範囲で、それ以深に異音は確認されていない。
- ・ No.6杭は、杭頭部の異音箇所が一部主筋内側に及ぶことから、その部位の鉄筋をはつり出し、鉄筋の変形や破断の有無を確認したが、損傷は見られなかった。
- ・ 杭頭部以外の非破壊試験の結果、全杭において「健全性が高い」との判定を確認した。

杭No	調査項目	鉄筋状態	コンクリート 浮き・剥落	コンクリート ひび割れ
No.1		損傷なし	表面浮きあり（かぶり内）	なし
No.2		損傷なし	表面浮きあり（かぶり内）	最大1.8mm 計1本
No.3		損傷なし	表面浮きあり（かぶり内）	最大0.7mm 計1本
No.4		損傷なし	表面浮きあり（かぶり内）	なし
No.5		損傷なし	表面浮きあり（かぶり内）	最大1.1mm 計1本
No.6		損傷なし	主筋内側まで浮きあり	最大4.0mm 計5本
No.7		損傷なし	表面浮きあり（かぶり内）	なし
No.8		変形11本、破断7本	剥落、主筋内側まで浮きあり	鉄筋が見えるひび割れ

- ・原因調査結果に応じて、杭の損傷状況を把握し、「復旧技術指針※」等を参考に杭の損傷度に応じた補修を行う。

- ・No.8杭が損傷した原因は現在調査中。
- ・なお、No.8杭は仮補修により安全性を確保済み。

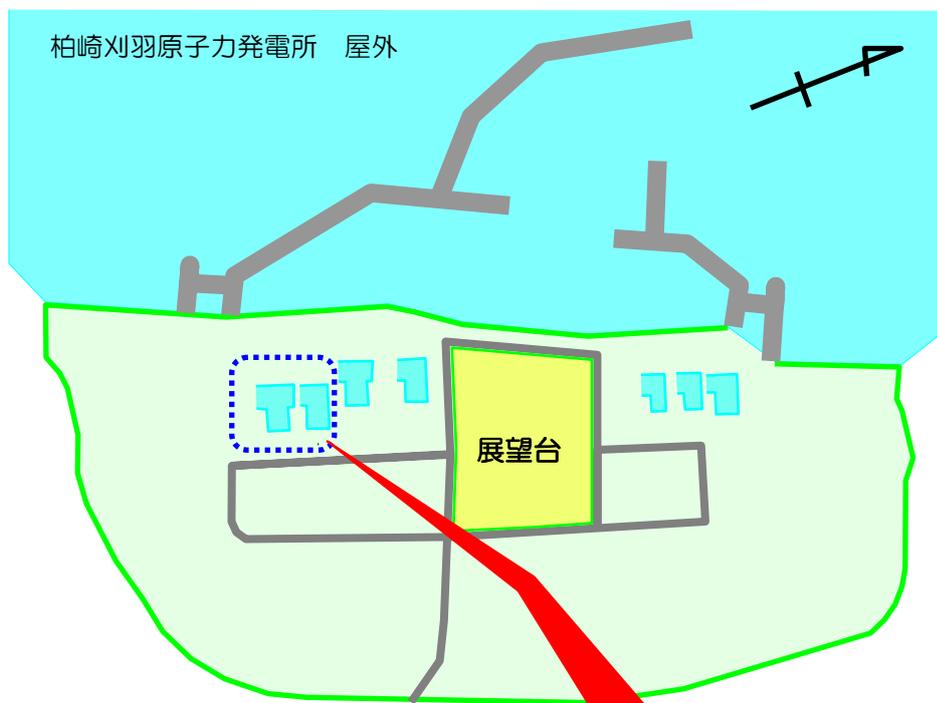
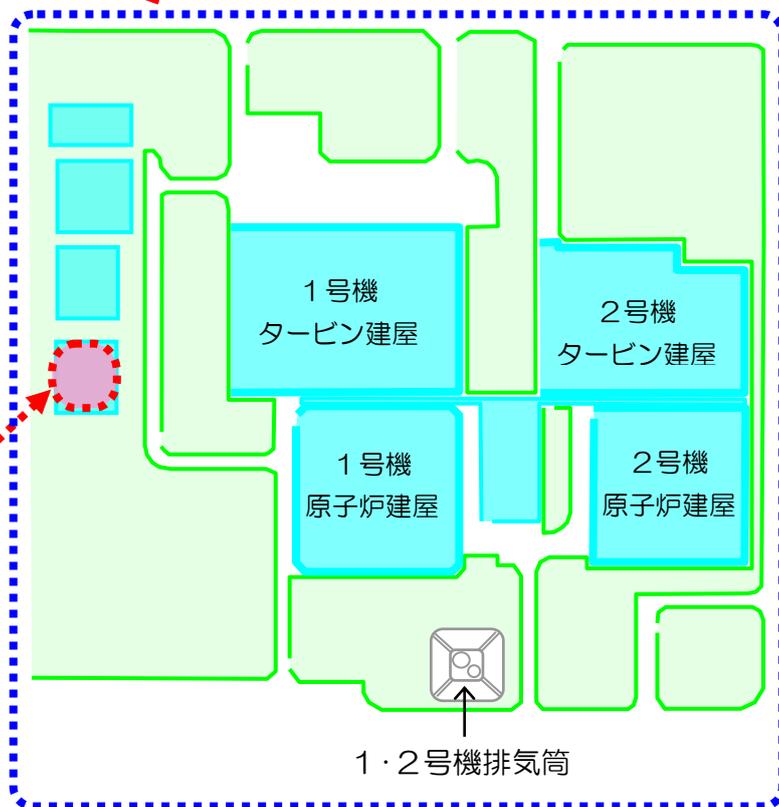
発生場所
(新設補助ボイラー建屋)

- 損傷した給水タンクの最高使用圧力は静水頭^{※1}です。
- 原因については、ベント管から出る湯気が、近傍に設置している火災報知器を作動させる事を回避するために、作業員が空気抜き配管（ベント管）にベントキャップを取り付けたことにより、最終的に給水タンク内に負圧が生じ変形に至ったものと推定しています。（詳細は、添付資料-3をご参照下さい。）

場所	荒浜側共用設備	
件名	建設中の補助ボイラー設備における 水の漏えいおよび給水タンクの損傷について	
不適合の概要	<p>(発生状況) 平成 26 年 3 月 10 日午前 8 時 20 分頃、荒浜側共用設備である新設補助ボイラー建屋（非管理区域）において、建設中の補助ボイラー設備の試運転中に、ボイラーの給水タンク*¹の水位ならびに非放射性ストームドレンサンプ*²の水位が変動していることを示す警報が発生しました。このため、ボイラーの管理をする運転員が現場を確認したところ、同建屋 2 階にある給水タンクに外観上の異常はなく、その周辺等に水漏れは認められませんでした。一方、同建屋地下 1 階の非放射性ストームドレンサンプピットから水が溢れ、非放射性ストームドレンサンプピット室内に水が溜まっていることを確認しました。 当該サンプピットから溢れた水の量は、約 47,600 リットル（7 m×8.5 m×約 0.8 m）と推定しています。</p> <p>その後、現場の運転員が異音を聞いたことから、現場を調査したところ、当該ボイラー設備の給水タンクが大きく変形していることを確認しました。</p> <p>ボイラーについては、漏えいを確認後、速やかに運転を停止しました。</p> <p>(安全性、外部への影響) 漏えいした水に放射性物質は含まれておらず、外部への放射能の影響はありません。</p> <p>* 1 ボイラーの給水タンク 蒸気元となる水（非放射性）を貯めておくタンク</p> <p>* 2 非放射性ストームドレンサンプ 放射性物質を含まない水を一時的に貯めておくためのもの</p>	
安全上の重要度／損傷の程度	<p><安全上の重要度></p> <p>安全上重要な機器等 / ○ その他設備</p>	<p><損傷の程度></p> <p><input type="checkbox"/> 法令報告要 <input checked="" type="checkbox"/> 法令報告不要 <input type="checkbox"/> 調査・検討中</p>
対応状況	<p>漏えいについては、ボイラーの運転停止に伴い、停止しております。</p> <p>水の漏えいは、給水タンクのオーバーフロー配管を通じ、サンプピット室内へ漏れ出たものと推定しておりますが、漏えいに至った原因ならびにタンクの損傷に関する原因については、現在調査中です。</p>

新設補助ボイラー建屋2階 損傷が確認されたタンク

新設補助ボイラー建屋地下1階 水漏れ状況
