第223回「地域の会」定例会資料〔前回定例会以降の動き〕

柏崎刈羽原子力発電所における不適合処理・運転保守状況について

東京電力ホールディングス株式会社
柏崎刈羽原子力発電所

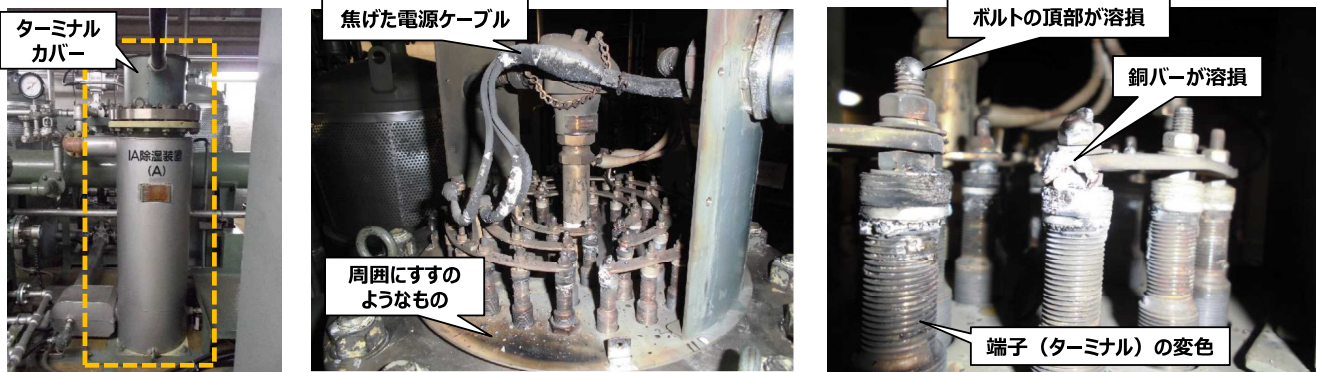
- 2021年9月6日午前11時1分頃、3号機タービン建屋地下3階（非管理区域）において、計装用圧縮空気系除湿装置（IAドライヤ）※1をB系からA系へ切替操作※2したところ、A系のIAドライヤ電気ヒータからの発煙を確認
 - 発煙停止後、午前11時47分に柏崎市消防本部が鎮火を判断。その後、IAドライヤ電気ヒータへの電源ケーブル入線部の端子（ターミナル）および電源ケーブルの焼損を確認。12時35分柏崎市消防本部が火災と判断（9月9日までにお知らせ済）
- ※1 流量を制御する弁等に使用する圧縮空気から湿分を除去する設備。
※2 1か月に1回、定期的に切替を実施

IAドライヤ
電気ヒータ（A系）

焼損部
（ターミナルカバーを外した状態）

- 焼損の大きい端子（ターミナル）を縦方向に切断し、詳細な分解調査を実施。調査の結果、以下を確認
 - ① 絶縁性を保つためのテフロンパッキンの変形（下部にへこみあり）
 - ② シリコンシール（絶縁材）の充填箇所に空間あり。一方で、ターミナルの部材（銅バー、ワッシャやナット）の隙間にシリコンシールの付着や漏出あり
 - ③ 銅バー焼損部で、異常過熱を確認

- テフロンパッキンが変形し、漏れ出したシリコンシール（絶縁材）が、銅バーとナットの隙間に入り込み、通電箇所の接触面積が小さくなった結果、当該箇所が異常過熱し、銅バーが溶解。溶け落ちた銅バーによりショートが発生
- ターミナルカバー内には、銅の溶解により発生した導電性のガスが充満しており、そこでアーク（火花）が発生したことで、ターミナルおよびケーブルを焼損したものと推定

- 当該IAドライヤのターミナル、ヒータ部、損傷した電源ケーブルについては、交換を実施（2022年1月完了予定）
- 従来、シリコンシールの漏出による異常過熱を想定した点検内容としていなかったことから、今後の点検については、シリコンシールの端子部への漏出有無を確認
- また、現在、発電所構内の同構造のヒータを抽出し、同様の観点で点検を実施中。点検の中で、シリコンシールの異常等が確認された場合、速やかに補修等を実施することで、同様事案発生リスクの低減を図る

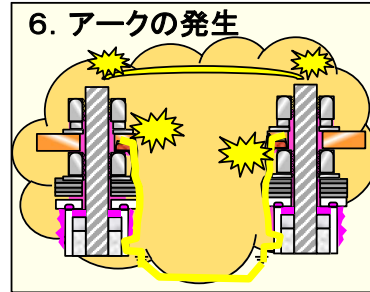
5. ショートの発生
シースはヒータ本体を通してアースと繋がっている。銅を通じてシースまで電流が流れたことでショートが発生。この影響で過電圧となり、他のターミナルやターミナル間においてもショートが発生。

6. アークの発生
銅がさらに溶解し、導電性のガスとなってターミナルカバー内に拡散され充満。電気を帯びた空間にアーク（火花）が発生したことで、ターミナルボルト頭頂部やケーブルが集中して焼損。

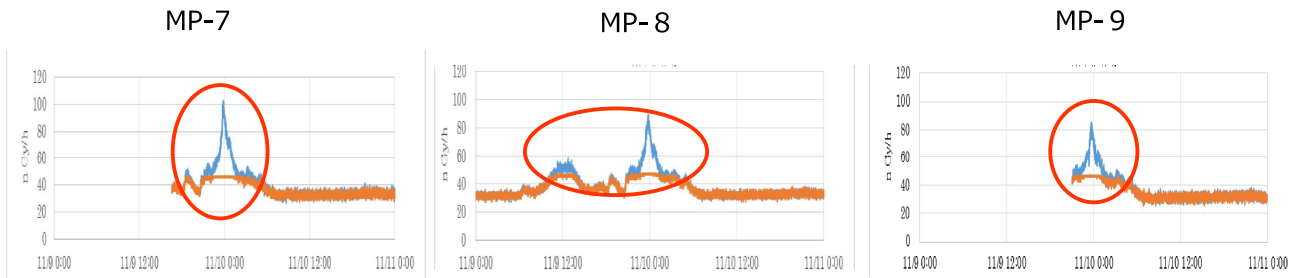
(参考) MP測定部とテレメータ観測局装置におけるデータの相違

- 当該MP 3 台において、MP測定部のデータとテレメータ観測局装置のデータを比較
- 空間線量率が上昇傾向となる降雨時、MP測定部のデータは上昇していたが、テレメータ観測局装置のデータは上昇していない

※原因調査のために回収した当該3台のMP測定部のデータのグラフとテレメータ観測局装置のデータのグラフを合成したもの

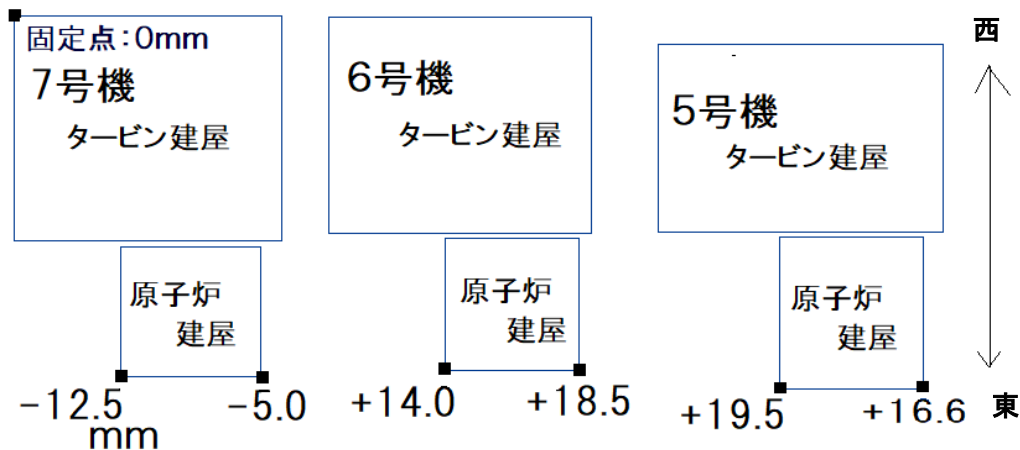
大物搬入口に近い原子炉建屋南辺の東西角の変動を見ると7号機は沈降し、6, 5号機は隆起しています。杭の損傷は、地震の上下動によるのではないのでしょうか。調査中とは思いますが、検討していますか。

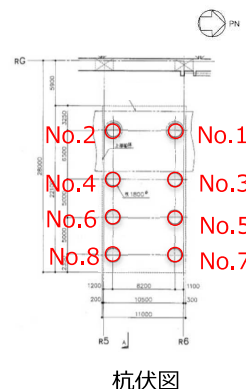
- 確認日 : 2021年7月9日 (金)
- 場所 : 6号機原子炉建屋東側ヤード
- 状況 : 新規制基準では大物搬入建屋を原子炉建屋の一部として扱うこととなり、原子炉建屋同等の耐震性が必要となったことから、耐震強化工事を実施。建屋下の掘削作業において大物搬入建屋南東側の既存鉄筋コンクリート杭(以下、杭) No.8で損傷(ひび割れ、剥落、浮き)を確認した。

- ◆ No.8杭は、杭頭部にコンクリートのひび割れ、ハンマリングによる異音（浮き）が確認されたため、当該部分のコンクリートのはつり取り作業を実施した。

- ・ コンクリートの浮きが主筋の内側に到達
- ・ 主筋18本中 7本破断、11本変形

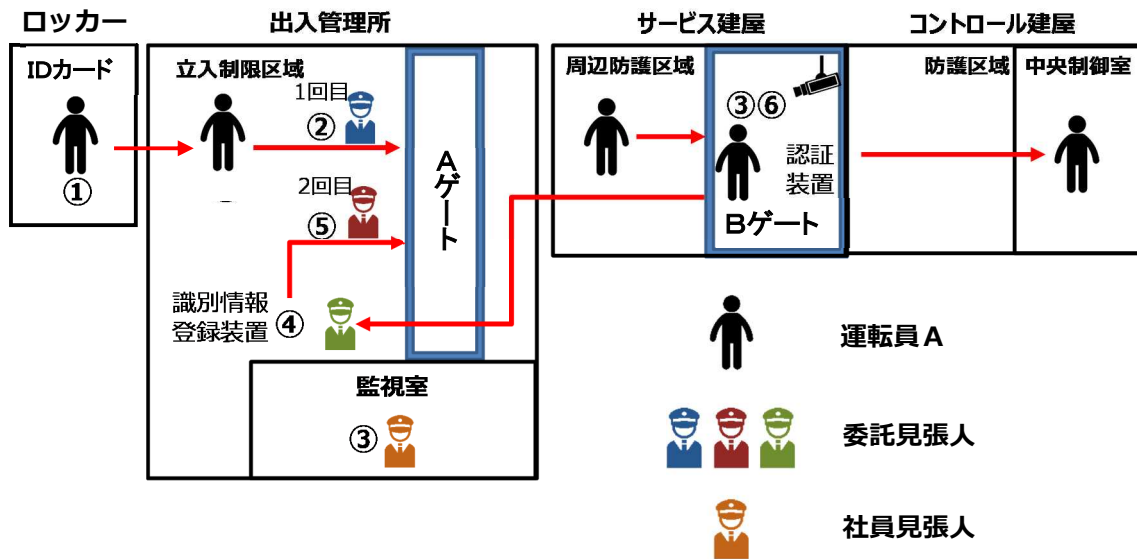
図 3-2 本事案関係者の動線概要

- ① 運転員Aは自分のIDカードが見つからず、休日であった運転員Bのロッカーを開け、運転員BのIDカードを持ち出した（本人のIDカードは退勤時自分のロッカー奥で発見）。
- ② 委託見張人Cは、Aゲート前の人定確認で、委託見張人が運転員Bと申告した運転員Aの成りすましを見抜けず不正入域を許した。
- ③ 社員見張人は、Bゲートの生体認証でエラーとなった運転員Aをモニター越しで確認したが成りすましを見抜けず、生体情報の再登録を許可した。再登録のため、運転員Aは、一旦、Aゲートの外に出た。
- ④ 委託見張人Dは、運転員BのIDカードに運転員Aの生体情報を再登録した。
- ⑤ ②と別の委託見張人Eが、Aゲート前の人定確認で運転員Aの成りすましを見抜けず不正入域を再度許した。
- ⑥ 運転員Aは、不正に取得した生体情報により、Bゲートを通過した。

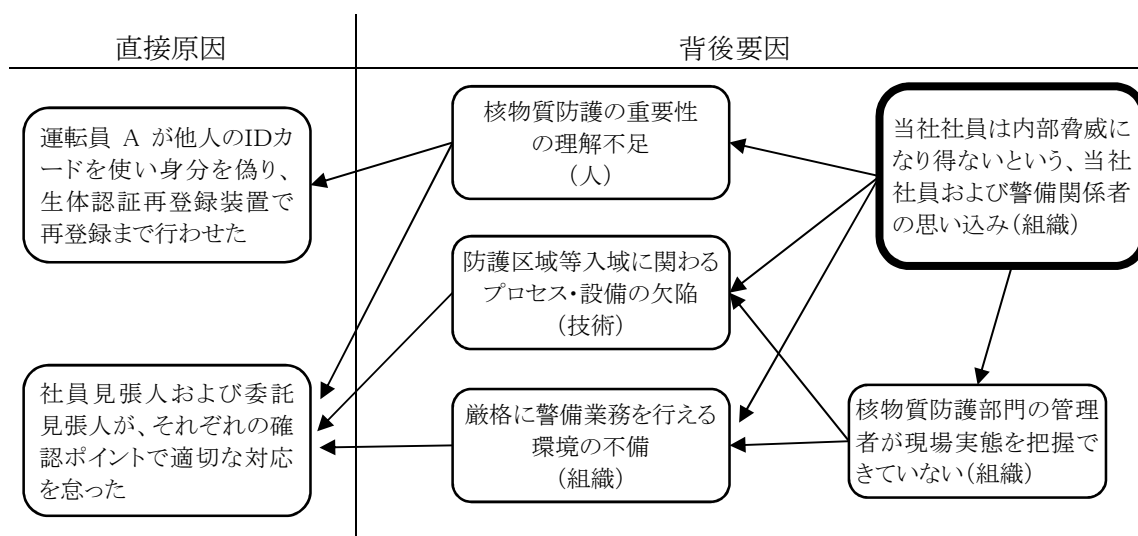
図 3-3 IDカード不正使用事案に関わる背後要因の相関関係

上記で特定した5つの背後要因について、背後要因と確認した内容を表3-3に整理するとともに、事案の直接原因との結びつきの程度、背後要因間の関係を図式化した(図3-3)。

主な背後要因	確認した内容
①核物質防護の重要性の理解不足	<ul style="list-style-type: none"> ・ 運転員Aが核物質防護のルールを守るより、遅刻をしないことを選択し、他人のIDカードを不正使用した。 ・ Aゲートで運転員Aの人定確認をした委託見張人は、本人の人相とIDカードの写真の相違に違和感を持ちながらも「口頭で申告された姓とIDカードの記載が同じだったため、それ以上追及しなかった」結果、Aゲートの通過を認めた。 ・ Bゲートで運転員Aが生体認証別エラーを発生させた際に対応した委託見張人や社員見張人も、違和感を持ちつつ、最終的には運転員Aの主張を認め、生体認証再登録の手続きを取り、防護区域への入域を認めた。
②防護区域等入域に関わるプロセス・設備の欠陥	<p>【マニュアル類の不備】</p> <ul style="list-style-type: none"> ・ 人定確認の方法が標準化されていない。人定確認の方法をまとめたテキストはあるが、マニュアル化していない。また、判定基準も明確となっていない。 ・ 警備要領上、生体認証再登録という行為があるがどのようなケースで再登録を実施するか記載がない。 <p>【設備故障】</p> <ul style="list-style-type: none"> ・ 生体認証装置の特性上、操作の仕方によりエラー判定がでる等、エラー発生が特殊な状況で無かった。 <p>【情報更新プロセスの不備】</p> <ul style="list-style-type: none"> ・ IDカードの写真が古い、不鮮明等で人定確認しにくいことがあった。
③厳格に警備業務を行える環境の不備	<ul style="list-style-type: none"> ・ 当社社員が委託見張人にクレームを言うことがあり、違和感があっても言いづらいつと感じていた。 ・ 委託見張人は当社社員、特に運転員に対して遠慮があった。委託見張人は「名前知らないものの、運転員であることは認識していた」「協力企業の制服だったら通していなかった」と答えており、当社社員への付度があった。

④核物質防護部門の管理者が現場実態を把握できていない	<ul style="list-style-type: none"> ・ 核物質防護部門の管理者である、核物質防護管理者、防災安全部長および防護管理GMは、いずれも事案発生当時までは警備の現場に足を運ぶことは少なく、「人定確認がやりにくくなっていること」、「生体認証エラーが度々発生していること」等を直接目にしたり、見張人から聞いたりして把握することができていなかった。
⑤当社社員は内部脅威になり得ないという、当社社員および警備関係者の思い込み	<ul style="list-style-type: none"> ・ 警備要領で「異常時」は機器の不具合のみを想定しており、不審者への対応は想定された内容となっていなかった。 ・ 委託見張人Eが「運転員＝不審者ではない」と考えから、違和感を持ちながらも、最終的に入域を認めた ・ 当社社員の多くが、IDカードを施錠保管していなかった

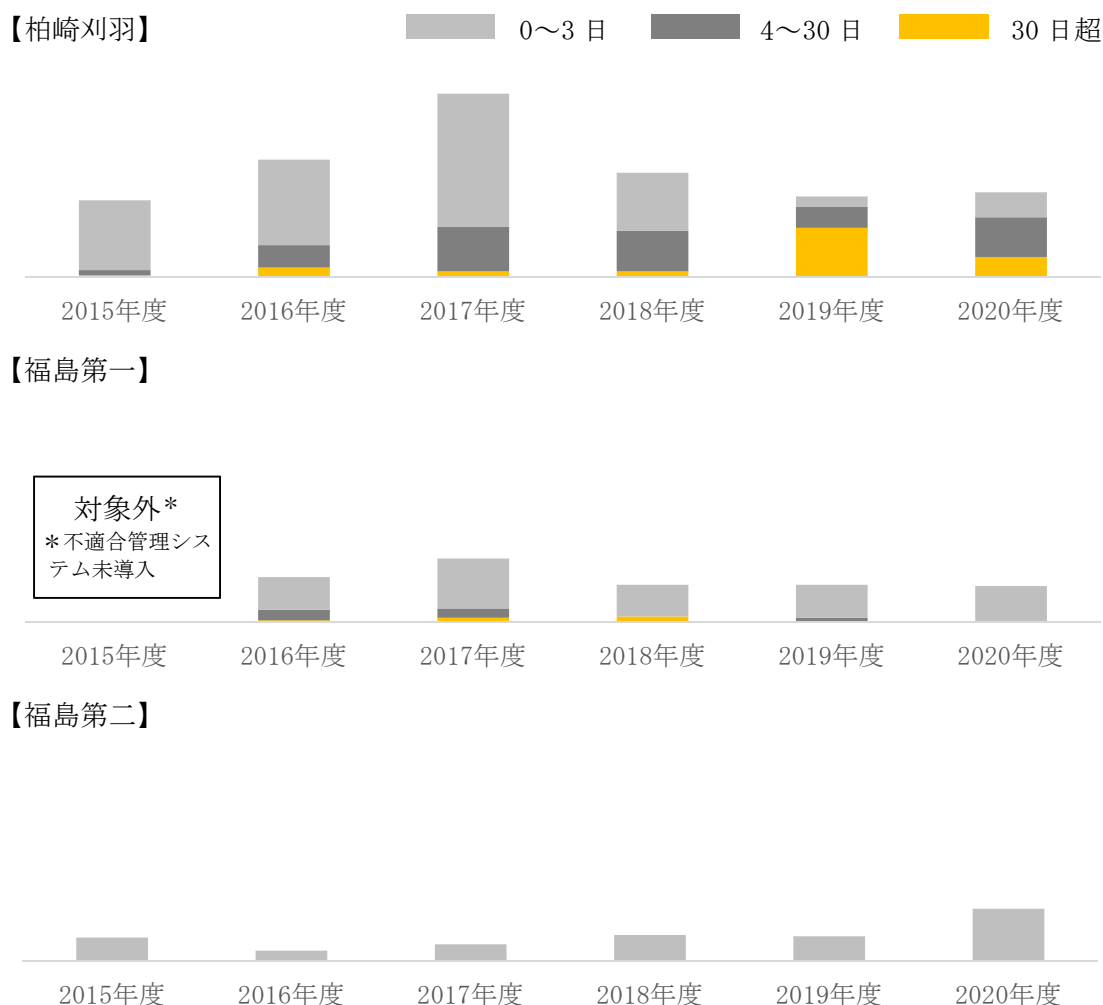
図 4-3 侵入検知器の機能復旧日数の状況

核物質防護不適合管理システムのデータが年度単位で存在する 2015 年度以降を対象に、当社各発電所における侵入検知器の故障件数と機能復旧に要した日数の状況を図 4-3 に示す。

柏崎刈羽では、2016 年度から機能復旧の長期化（3 日超え）の兆候が表れ、2019 年度に特に機能復旧に 30 日超を要する件数の増加が見られる。

一方で、福島第一および福島第二では速やかに機能復旧を行っており、2019 年度以降、機能復旧に 3 日を超過したものは、ほぼ存在していないことが分かる。

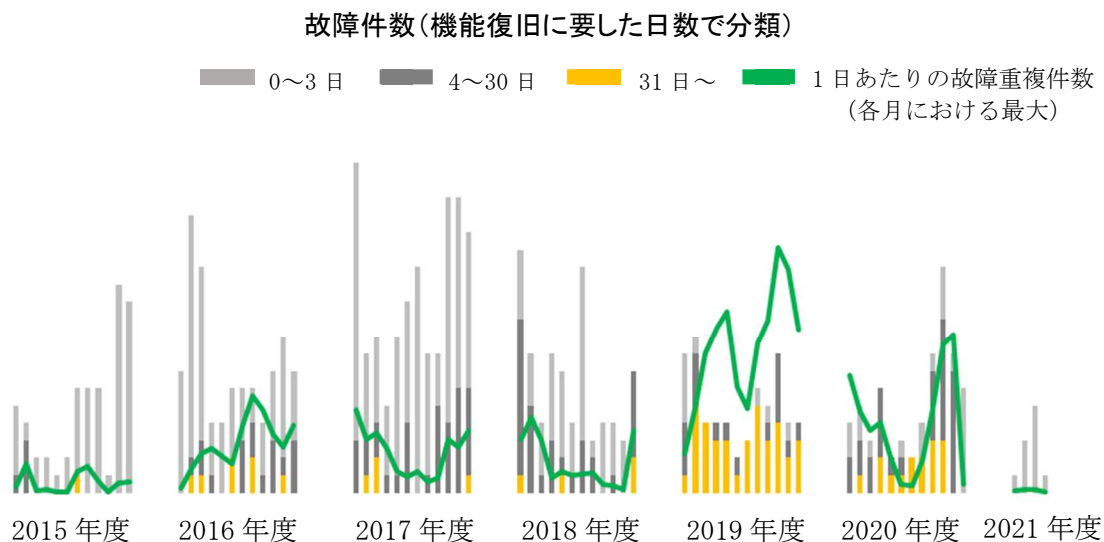
図4-4 柏崎刈羽の侵入検知器の機能復旧日数の各年度状況

柏崎刈羽について、故障件数・機能復旧に要した日数・1日あたり故障重複件数（月平均）について、月単位で取り纏めたデータを図4-4に示す。

柏崎刈羽での故障件数は、2015年度から2017年度にかけて増加傾向にあったが（2017年度は積雪による設備破損等の荒天影響による）、2019年2月の侵入検知器交換の実施等により、2019年度以降は増加傾向が抑制されていることが分かる。

また、機能復旧に要する日数は、2016年5月から長期化の兆候（3日超え）が現れ、これに伴い、1日あたりの故障重複件数（月平均）が数件程度となった。これは、立入制限区域の出入管理強化および立入制限区域の監視カメラの増設等の対応で業務が逼迫し、機能復旧対応が遅れる傾向にあったためである。更に、2019年3月以降、機能復旧の長期化が顕著（30日超）となり、1日あたり10件前後の故障が重なる状況が常態化していたことが分かる。

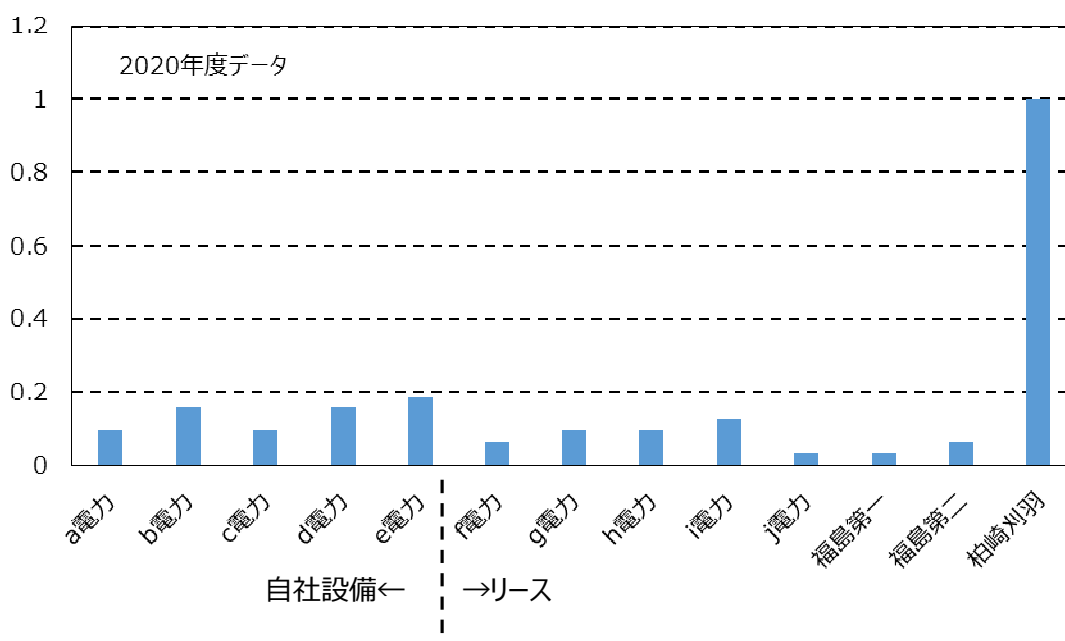
図 4-5 設備復旧時間（相対値：柏崎刈羽を1とする）

設備故障発生時は、核物質防護部門（または核物質防護部門から連絡を受けた設備保守部門）から設備設置企業へ修理依頼し、設備設置企業は修理を実施するという流れは全社共通であり、設備がリース契約か自社設備かで修理対応が変わるものではない。

いずれにしても設備あたりの保守人工数比較から分かるように、柏崎刈羽以外の発電所は迅速に修理を行う体制が整っており、設備故障時における復旧までの時間が柏崎刈羽より短時間であることが分かる。

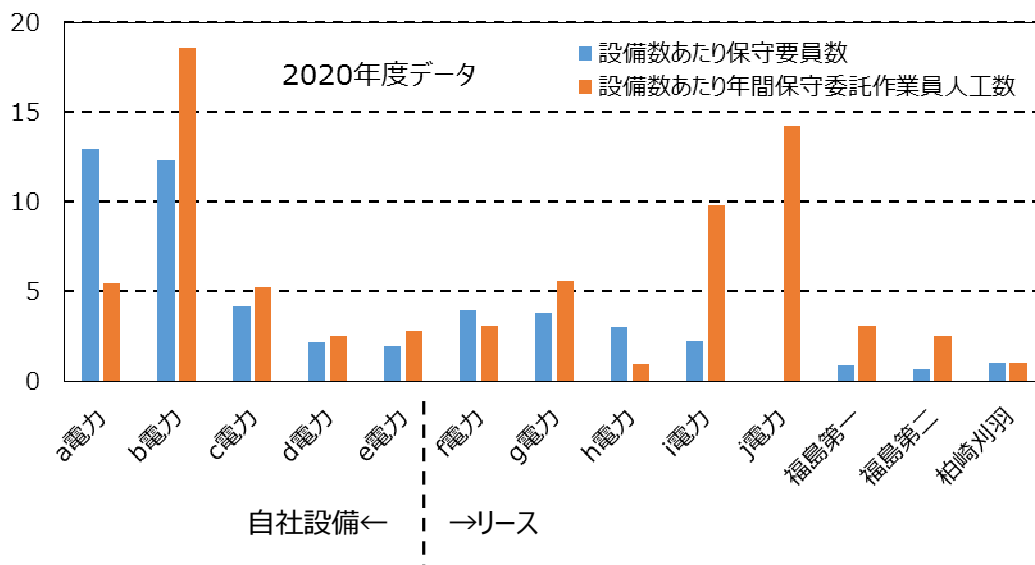
図 4-6 設備あたりの保守要員と保守委託作業員人工（相対値：柏崎刈羽を 1 とする）

また、他電力と比較してみると、設備あたりの核物質防護設備の保守に係る対応要員数（設備保守の対応要員数÷設備数）は柏崎刈羽が全電力中でも低いレベルとなっている。

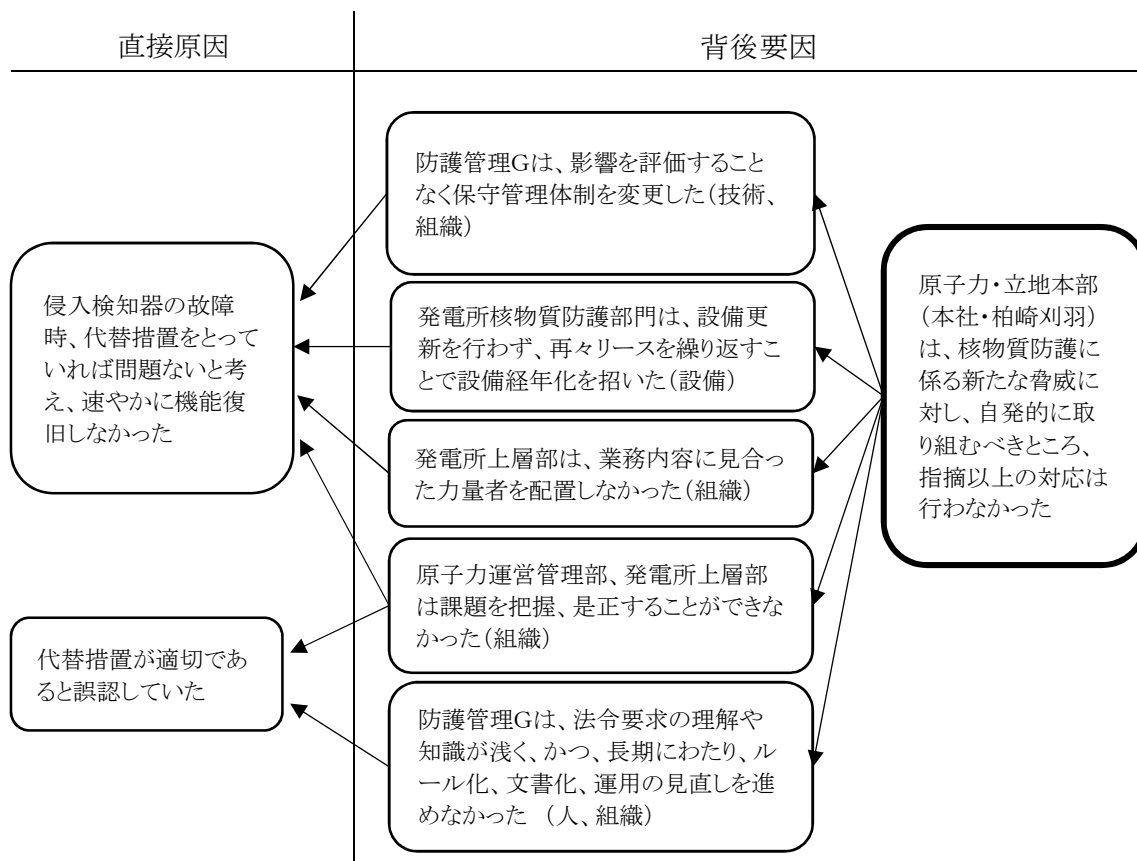
図 4-8 核物質防護設備の機能の一部喪失に関わる背後要因の相関関係

これら主な背後要因について、相関関係を図 4-8 のとおり整理した。

主な背後要因	確認した内容
	<ul style="list-style-type: none"> ・防護管理GMは十分な情報を上申しなかった。 <ul style="list-style-type: none"> － 防護管理GMが日常的に防護本部や現場での巡視状況観察に行くことはほとんどない状況にあった。不適合管理報告書の内容は代替措置の実施状況まで把握できる記載とはなっていないため、防護本部内での監視や設備故障個所の巡視の状況について実態を把握することができていなかった。(4.3.2.2) － 社員見張人は、複数の画面を正確に監視ができていないのかとの懸念を有していたものの、抱いた懸念が正当なものであるとの自信も持てなかったことから、懸念を表明することができなかった。(4.3.2.3) － 社員見張人は、「侵入検知器修理を早めにして欲しい」と要望したが、防護管理G事務所メンバーからは「順番に修理する」と言われ、速やかに修理復旧してもらえなかったことも懸念を表明しにくい理由となっている。(4.3.2.3) － 防護管理GMは日頃から言い出しやすい環境を作ってこなかったため、懸念を表明することができなかった。(4.3.2.3) ・本社原子力運営管理部は課題を把握、是正できなかった。 <ul style="list-style-type: none"> － P P - P I Mは複数（多数）の故障を同時に抱えている状態を把握できていない等、故障長期化の問題を的確に把握し指摘することができなかった。(4.3.2.3) － 核物質防護部門には、本社主管の二次マニュアルがないことからもうかがえるように、発電所業務に対する本社の役割や責任が曖昧であり、本社防災安全Gは業務の標準化や各発電所の課題への対応状況について防護管理Gに対して強く指導できていなかった。他電力相互レビューにおいても、発電所上層部や本社を含めた組織全体で情報を確実に確認して意思決定されていない、と提言されている。(4.3.2.3) － 防護措置の客観的な評価と良好事例の抽出と水平展開を目的とした「他事業所評価」を実施していたが、柏崎刈羽の代替措置を問題として把握するに至らなかった。(4.3.2.3) － 本社防災安全Gを監督し、核物質防護業務を統括する立場にある本社原子力運営管理部長には核物質防護業務の実務担当者経験や特別な教育の経験がなかった。(4.3.2.3)

主な背後要因	確認した内容
<p>原子力・立地本部（本社・柏崎刈羽）は、核物質防護に係る新たな脅威に対し、自発的に取り組むべきところ、指摘以上の対応は行わなかった</p>	<ul style="list-style-type: none"> ・防護管理Gは、影響を評価することなく保守管理体制を変更した。（背後要因①） ・発電所核物質防護部門は、設備更新を行わず、再々リースを繰り返すことで設備経年化を招いた。（背後要因②） ・防護管理Gは、法令要求の理解や知識が浅く、かつ、長期にわたり、ルール化、文書化、運用の見直しを進めなかった。（背後要因③） ・福島第一原子力発電所事故の教訓に対応するための規制強化等、核物質防護部門の業務範囲が拡大するなか、発電所上層部は、業務内容に見合った要員を配置しなかった。（背後要因④） ・本社原子力運営管理部、発電所上層部は課題を把握、是正することができなかった。（背後要因⑤） ・ヒアリング結果（4.3.1.2） <ul style="list-style-type: none"> － 緊急時対応等課題が顕在化していた他の部門の比重が高かった。（発電所上層部） － 防護管理部門はリスペクトされておらず、警備の中でも特に重要な業務であるとの認識をもてなかった。（本社原子力運営管理部） ・防護管理Gは、原子力規制庁からの特段の反応も無かったため、代替措置は認められているものと思いついでいた。（4.3.2.3） ・社内外からの問題提起について、現場担当者から明示的に課題が上申されることはなく、本社および柏崎刈羽上層部は実態把握に努めなかった。（4.3.2.3）

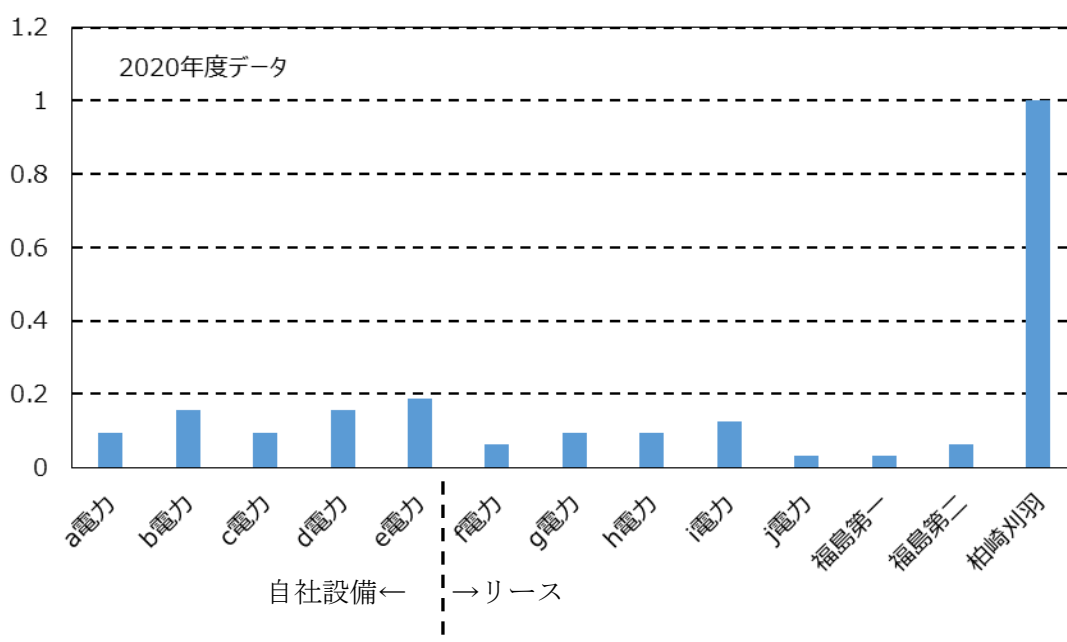
図1 設備復旧時間（相対値：柏崎刈羽を1とする）

設備故障発生時は、防護管理箇所（または防護管理箇所から連絡を受けた設備保守箇所）から設備設置企業へ修理依頼し、設備設置企業は修理を実施するという流れは全社共通であり、設備がリース契約か自社設備かで修理対応が変わるものではない。

いずれにしても設備あたりの保守人工数比較から分かるように、柏崎刈羽以外の事業所は迅速に修理を行う体制が整っており、設備故障時における復旧までの時間が柏崎刈羽より短時間であることが分かる。

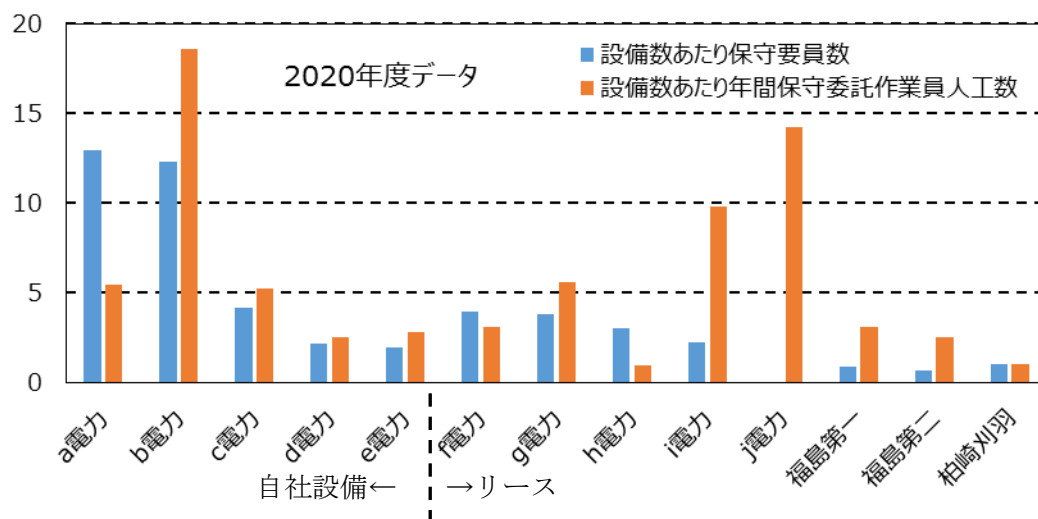
図2 設備あたりの保守要員と保守委託作業員人工（相対値：柏崎刈羽を1とする）

また、他電力と比較してみると、設備あたりの核物質防護設備の保守に係る対応要員数（設備保守の対応要員数÷設備数）は柏崎刈羽が全電力中でも低いレベルとなっている。
