第225回「地域の会」定例会資料〔前回定例会以降の動き〕

柏崎刈羽原子力発電所 6号機大物搬入建屋 杭の損傷原因と今後の対応について

2022年2月24日
東京電力ホールディングス株式会社
柏崎刈羽原子力発電所

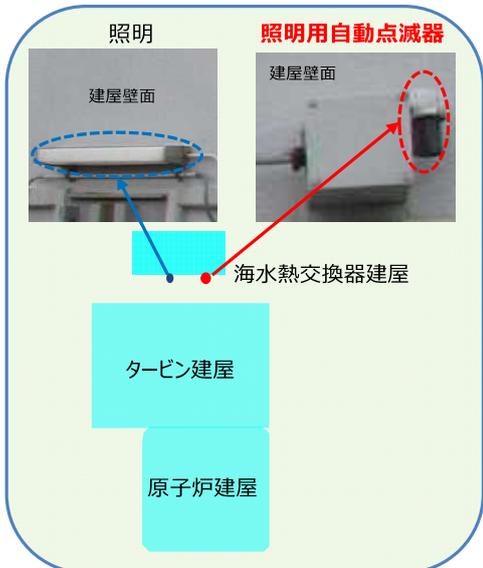
発生場所（1号機）

1号機熱交換器建屋エリア 屋外照明用自動点滅器の火災について

- 2022年1月18日、パトロール中に1号機海水熱交換器建屋の照明用の電源ブレーカーが落ちていることを確認。原因調査のための準備を開始
- 2月8日午前10時30分、現地調査を開始。同日、午後3時20分頃、建屋屋外壁面に設置されている照明用自動点滅器※にひび割れ・変色を確認。自動点滅器を取り外して詳細確認を実施したところ、午後6時30分、ソケット部に焦げ痕（異臭・発煙なし）を発見。その後、柏崎市消防本部に状況報告を実施
- 2月9日午前11時10分、柏崎市消防本部による現地確認の結果、火災と判断
- 現在、火災に至った原因を調査中

発生日	2022年2月9日		
号機	1	件名	熱交換器建屋エリア屋外照明用自動点滅器の火災について（区分Ⅰ）
<p>【事象の発生】 2022年1月18日に照明用電源のブレーカーが落ちていたことから、現場調査を実施しておりました。2月8日に1号機熱交換器建屋エリア（非管理区域）の屋外照明用の自動点滅器の外観にひび割れや変色を確認したため、取り外して自動点滅器の内部を調査したところ、焦げ跡を発見しました。これまで当該設備に発煙や異臭等は無く、ブレーカーが落ちた以降は通電をしていないことから、同日、一般回線にて公設消防に状況を報告したところ、2月9日に現場を確認する旨、ご回答をいただきました。2月9日、公設消防による現場確認の結果、自動点滅器のソケット部に焼損が確認されたため、11時10分に火災と判断されました。なお、本件による外部への放射能の影響および、けが人の発生はありません。</p> <p style="text-align: right;">（2022年2月9日にお知らせ済み）</p>			
①	<p>【対応状況】 本事案の発生を受け、発電所構内の同様の屋外照明用自動点滅器（約800個）について、点検調査を2月14日から開始。</p>

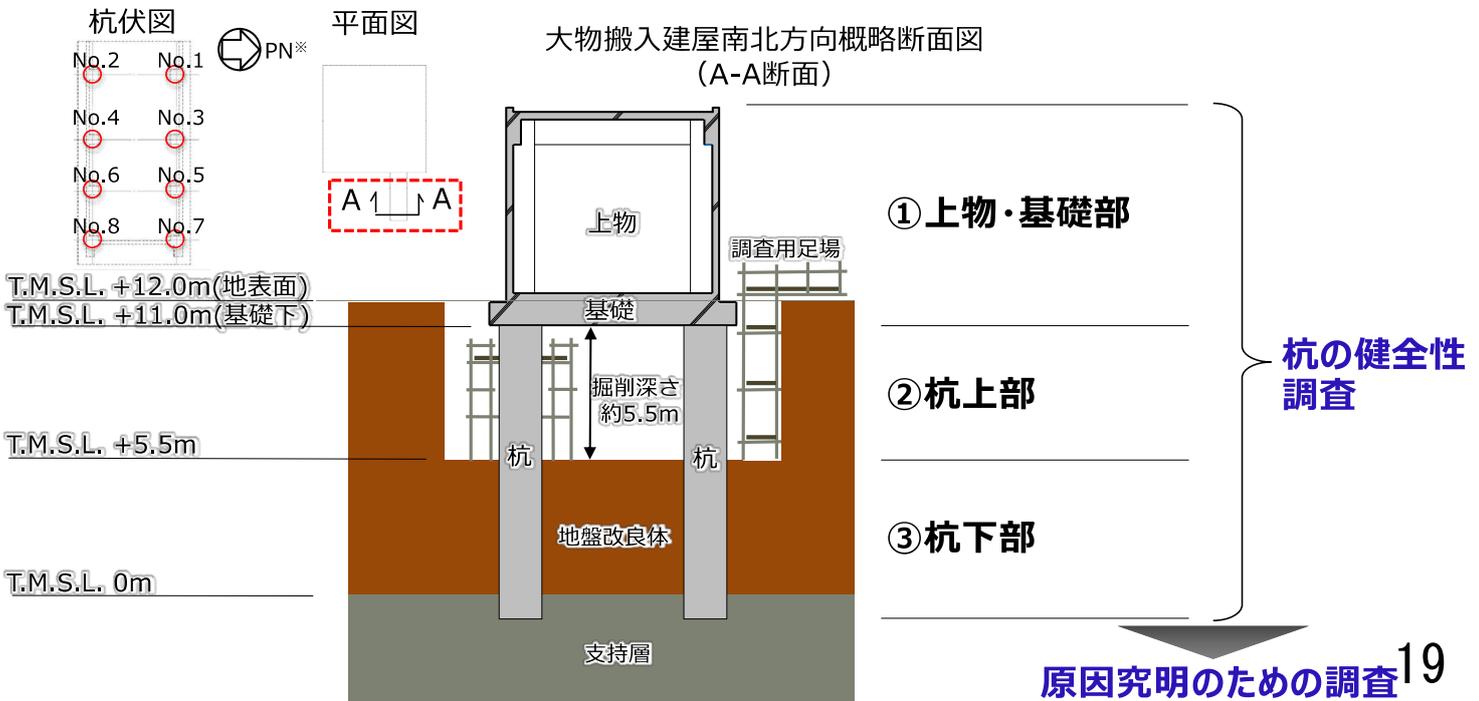
- 杭の健全性や損傷した原因を究明するため、以下の調査を実施
 - ① 上物・基礎部 : 外観目視や測量による沈下・傾斜、ひび割れ等の調査
 - ② 杭上部 : 基礎下5.5mまで掘削し、杭の外観目視によるひび割れ等の調査
 - ③ 杭下部 : 非破壊試験による健全性の調査
 - ④ 周辺地盤状況 : 建設工事等の記録確認や協力企業への聞き取り調査

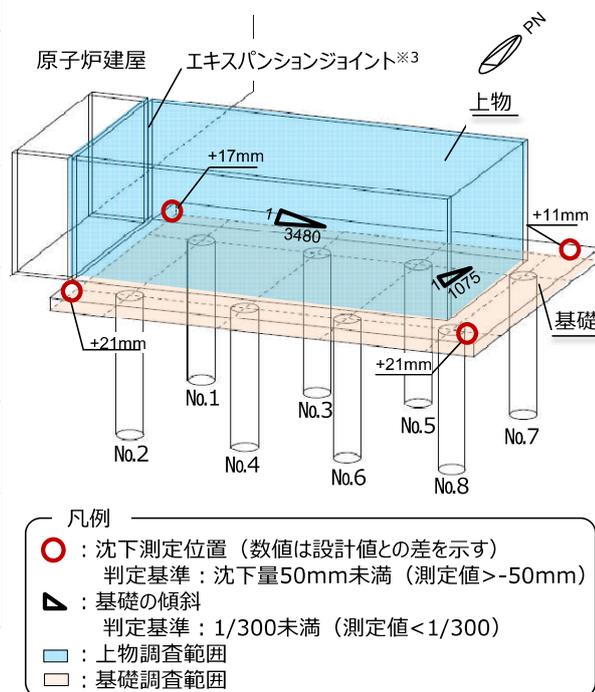
大物搬入建屋 点検・調査範囲図

- 6号機大物搬入建屋の上物・基礎部を調査した結果、異常がないことを確認
- ✓ 沈下・傾斜：外観目視による点検・調査や原子炉建屋内の基準点から大物搬入建屋の基礎高さを測定し設計値との差を確認した結果、沈下や傾斜は確認されず
- ✓ ひび割れ等：外観目視による点検・調査の結果、構造上問題のある損傷は確認されず

項目	対象箇所	点検・調査結果	点検・調査時期※2
沈下・傾斜	基礎	原子炉建屋との段差や建物の使用上問題となる傾斜なし	直近の定期点検 (2019年度) 地震後点検 (2007年度)
		沈下量50mm未満※1を確認 傾斜1/300未満※1を確認	今回の調査 (2021年度)
ひび割れ等	上物・基礎	構造上問題のあるひび割れ、剥離、浮き等なし	直近の定期点検 (2020年度) 地震後点検 (2008年度)
	基礎下	構造上問題のあるひび割れ、剥離、浮き等なし	今回の調査 (2021年度)
	エキスパンションジョイント※3	エキスパンションジョイントや周辺躯体に構造上問題のある損傷なし	直近の定期点検 (2019年度) 地震後点検 (2007年度)

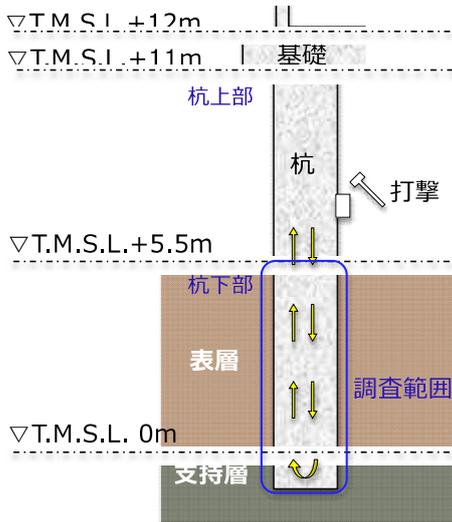
非破壊試験概要図

- 杭下部は、外観目視による調査が困難なことから、非破壊試験（衝撃弾性波反射法※）により健全性を調査
 - ※杭体をハンマーで打撃し、杭中を伝わる振動を計測することにより杭の健全性を判定する手法
- 調査の結果、全ての杭下部が「健全性は高い」との判定

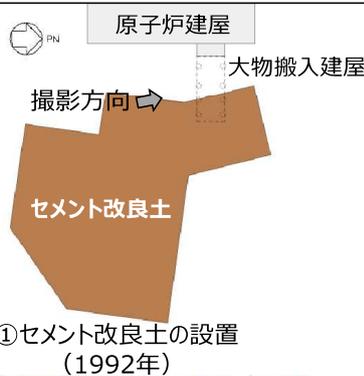
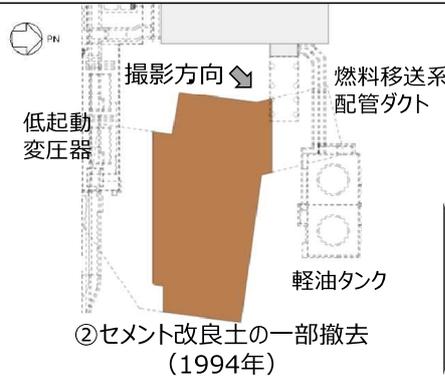
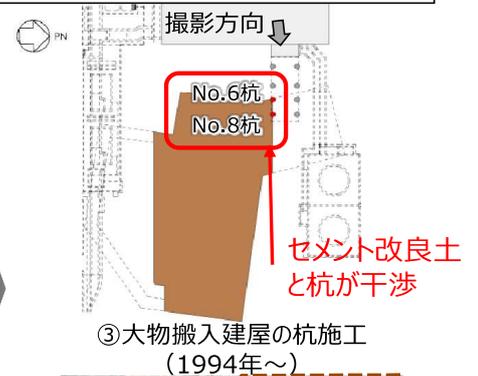
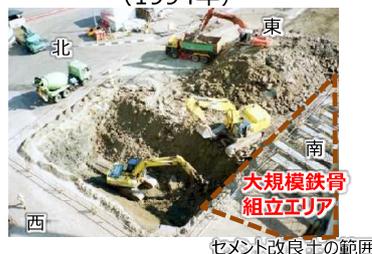
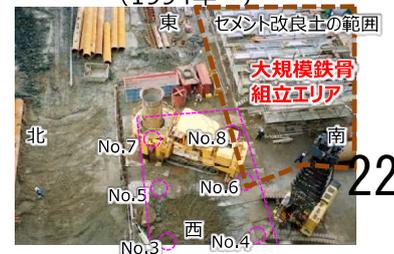
- セメント改良土を設置した企業Aは、大物搬入建屋の杭周辺のセメント改良土を残置（当社へ報告・協議した記録なし）
- 当該エリアは、原子炉建屋の大規模鉄骨の組立エリアと重なっており、そのため撤去を行わなかったものと推定
- 大物搬入建屋の杭工事を行った企業Bは、工事を行う中で硬質な地盤の干渉があったが、そのまま杭を施工（当社へ報告・協議した記録なし）

- ①～④の調査結果から、セメント改良土が中越沖地震時にNo.8杭の動きを拘束したため、杭頭部に地震力が集中し、せん断※により損傷したものと推定
※物体をはさみ切るような作用のこと
- 推定したメカニズムの妥当性について、解析的検証を実施した結果、セメント改良土の影響で杭頭せん断力がNo.8杭に集中する傾向を確認
