第243回「地域の会」定例会資料〔前回定例会以降の動き〕

- ・8月4日 3号機油漏えいに伴う低起動変圧器の停止について（区分：Ⅲ） [P. 3]
- ・8月8日 6号機中央制御室換気空調系給気エアフィルタ破損について
（区分：Ⅲ） [P. 5]
- ・8月10日 核物質防護に関する不適合情報 [P. 7]
- ・8月10日 2号機原子炉建屋3階オペレーティングフロア（管理区域）における
体調不良者（熱中症）の発生について（区分：Ⅲ） [P. 11]
- ・8月14日 屋外正門エリアにおける体調不良者（熱中症）の発生について [P. 13]
- ・8月23日 柏崎刈羽原子力発電所における核物質防護に関わる不適合案件に
ついて（区分：Ⅱ） [P. 15]
- ・8月25日 発電所屋外エリアにおける体調不良者（脱水症）の発生について
（区分：Ⅲ） [P. 17]
- ・8月29日 発電所屋外エリアにおけるけが人の発生について（区分：Ⅲ） [P. 18]

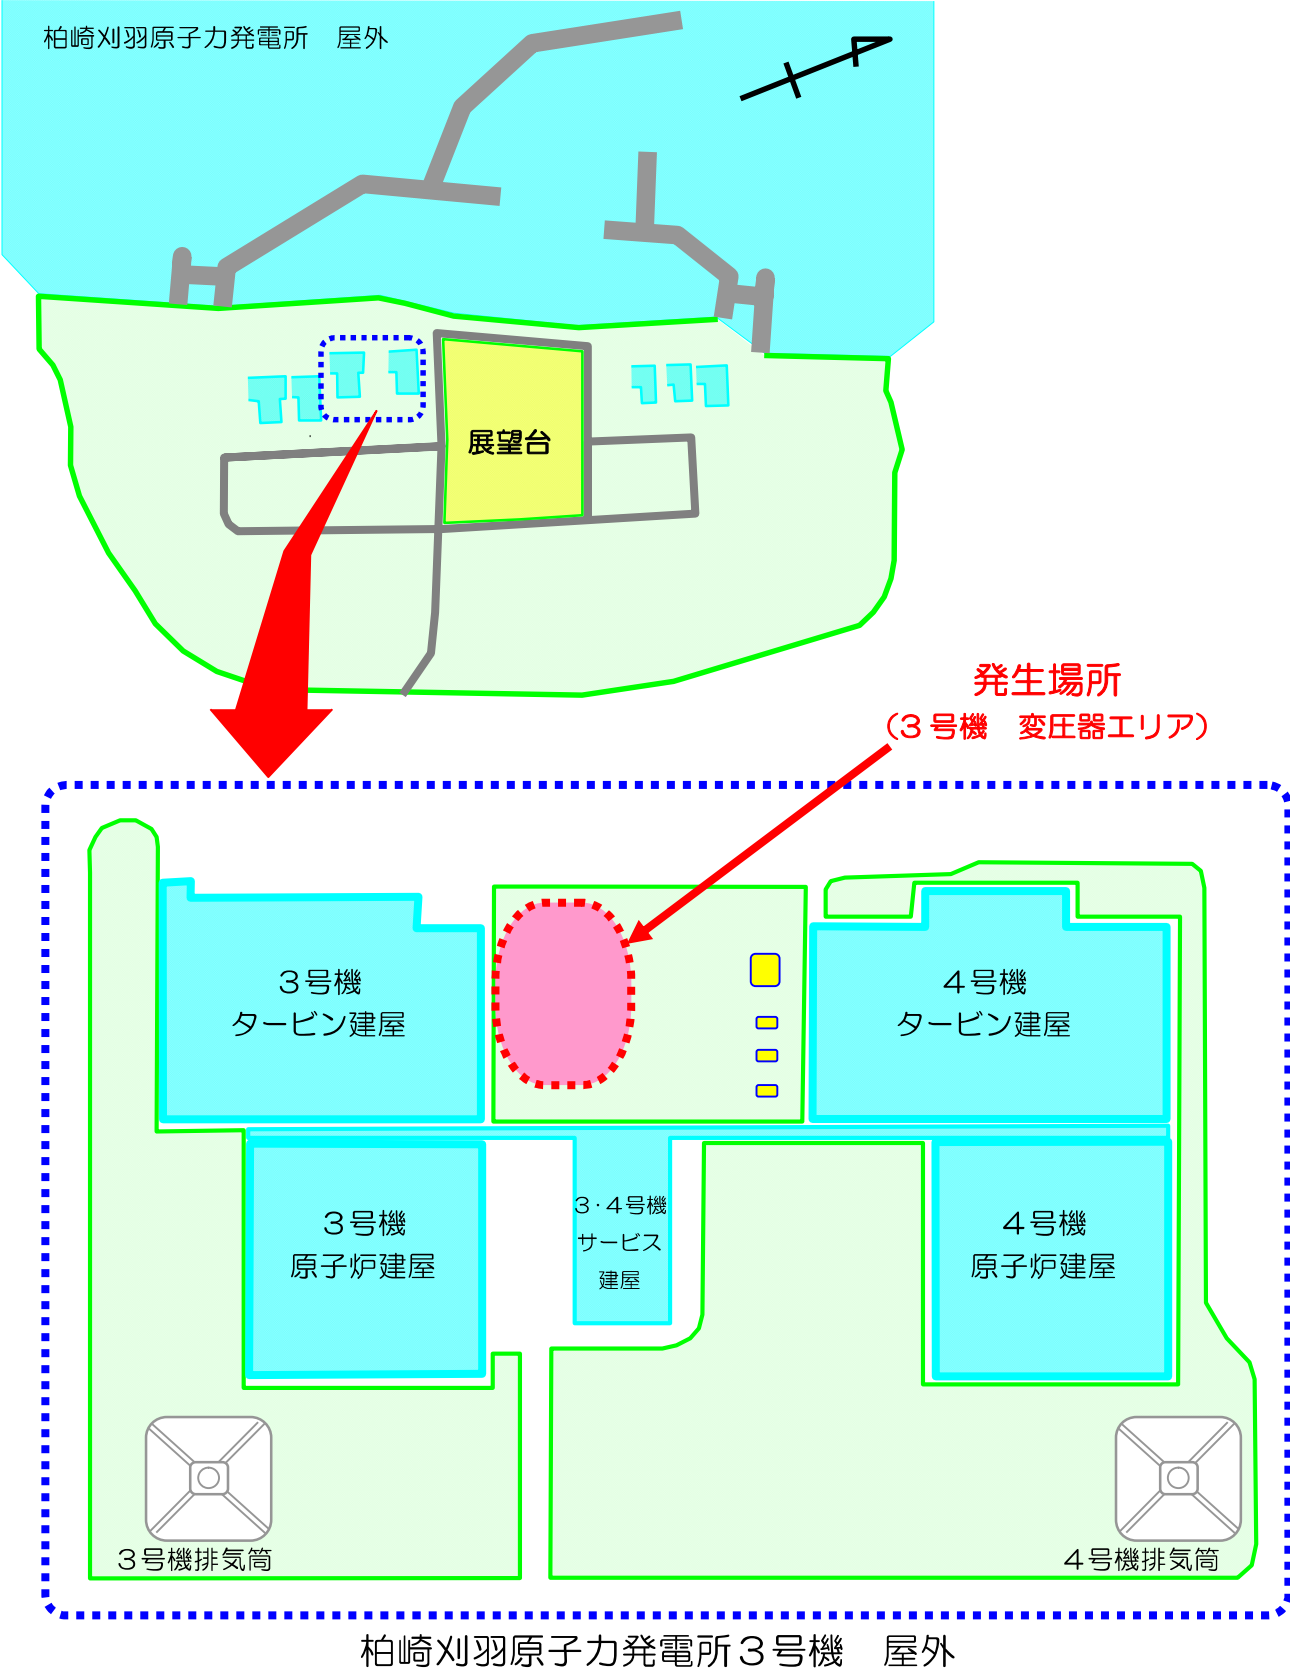
発生場所概略図

<p>号機</p>	<p>3号機</p>	
<p>件名</p>	<p>油漏えいに伴う低起動変圧器の停止について</p>	
<p>不適合の概要</p>	<p>2023年8月1日、3号機屋外変圧器エリアにおいて、当社社員が巡視中に低起動変圧器(B)の下部床面に油膜を確認しました。漏えいしている油は、当該変圧器の絶縁油であり、2018年2月に油漏えいで補修した変圧器上部の点検口から漏えいしていることを確認しました。当該箇所からの漏えい量が少量であったことから油を回収し、漏えい状況を監視しながら、当該変圧器の使用を継続しておりました。</p> <p>その後、徐々に漏えい量が増えてきたことから、本日、当該変圧器を停止して補修することとしました。</p> <p>なお、漏えいしている絶縁油は適宜拭き取りを実施しており、外部への流出はなく、環境への影響もありません。</p> <p>* 低起動変圧器 プラント停止中において所内電源へ電力を供給するための設備。</p> <div style="display: flex; justify-content: space-around;"> <div style="text-align: center;"> <p><低起動変圧器></p>

</div> </div>	
<p>安全上の重要度／損傷の程度</p>	<p><安全上の重要度></p> <p>安全上重要な機器等 / その他</p>	<p><損傷の程度></p> <p><input type="checkbox"/> 法令報告要</p> <p><input type="checkbox"/> 法令報告不要</p> <p><input checked="" type="checkbox"/> 調査・検討中</p>
<p>対応状況</p>	<p>今後、絶縁油が漏えいした原因調査を実施し、再発防止対策を講じてまいります。</p>

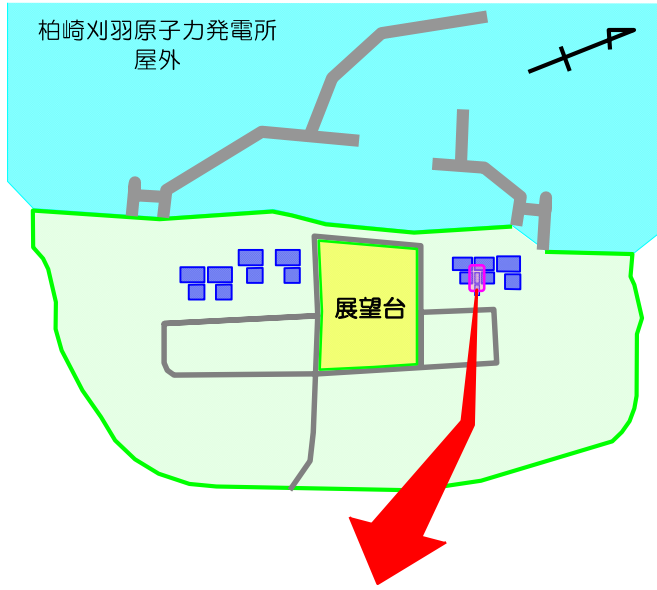
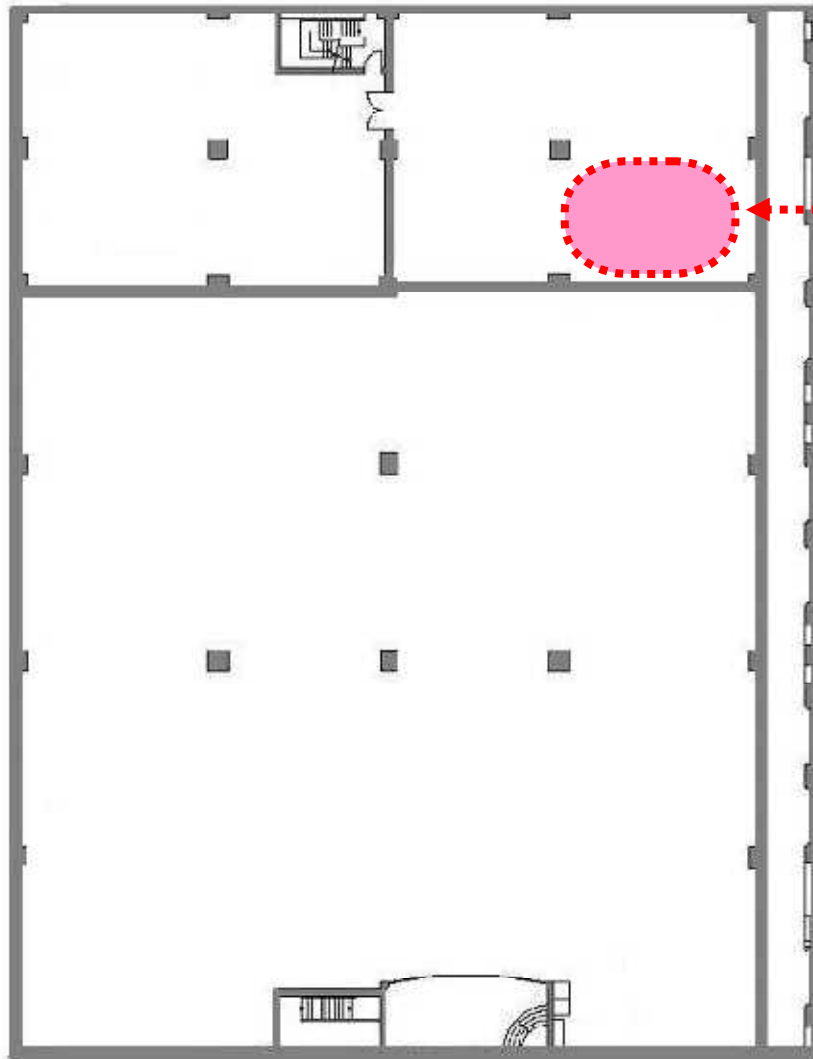
発生場所概略図

号機	6号機	
件名	中央制御室換気空調系給気エアフィルタ破損について	
不適合の概要	<p>2023年8月7日午前11時58分頃、6号機中央制御室換気空調系の定例起動試験実施前の確認において、送風機入口に設置されている給気エアフィルタ*が破損していることを確認しました。</p> <p>当該フィルタは2系列あるため、もう1系列のフィルタを使用して送風機の運転を継続しております。</p> <p>※外気および中央制御室を循環させている空気を通すことにより、塵埃を取り除くもの。</p> <p style="text-align: center;"><破損箇所></p>

柏崎刈羽原子力発電所6/7号機 コントロール建屋 2階

発生場所
(中央制御室換気空調系エリア)

安全上の重要度／損傷の程度	<p><安全上の重要度></p> <p>安全上重要な機器等 / その他</p>	<p><損傷の程度></p> <p><input type="checkbox"/> 法令報告要</p> <p><input checked="" type="checkbox"/> 法令報告不要</p> <p><input type="checkbox"/> 調査・検討中</p>
対応状況	<p>今後、速やかにフィルタの交換を実施するとともに、原因調査を実施し、再発防止対策を講じてまいります。</p>

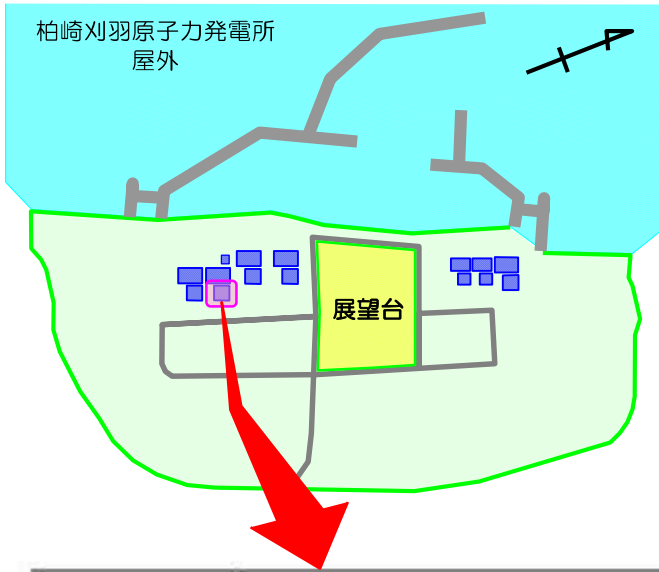
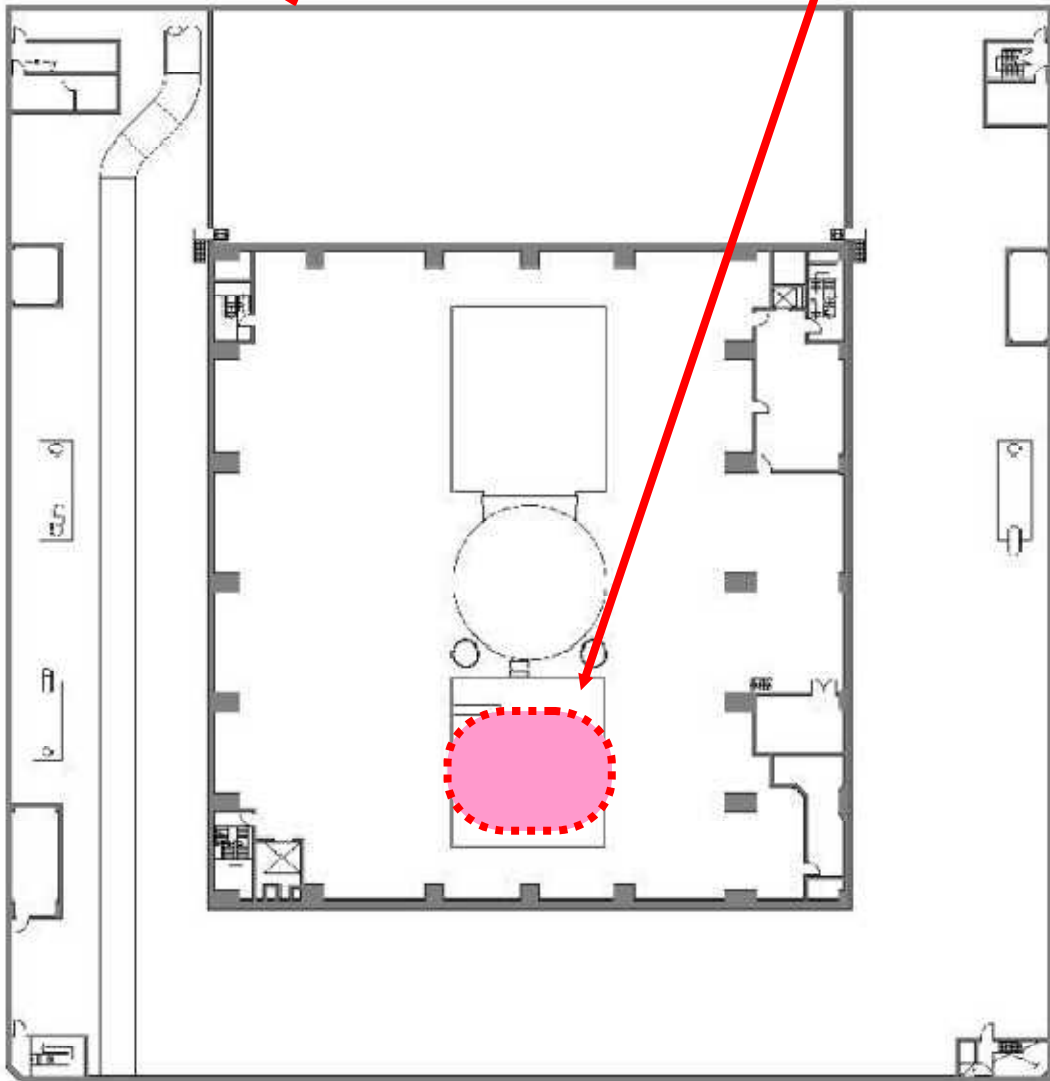
発生場所概略図

号機	2号機	
件名	原子炉建屋 3階オペレーティングフロア（管理区域）における 体調不良者（熱中症）の発生について	
不適合の概要	<p>2023年8月8日午前11時00分頃、2号機原子炉建屋3階オペレーティングフロア東側エリア（管理区域）にて定期的な国際原子力機関（IAEA）による燃料貯蔵状況確認の対応中に、当社社員が疲労感を感じたため、休憩を取りつつ作業を継続しました。帰宅後に体調不良を感じたことから、午後8時00分頃に医療機関を受診し、点滴の処置を受けました。その後、8月9日に再度、医療機関を受診しております。</p>	
安全上の重要度／損傷の程度	<p><安全上の重要度></p> <p>安全上重要な機器等 / <u>その他</u></p>	<p><損傷の程度></p> <p><input type="checkbox"/> 法令報告要 <input checked="" type="checkbox"/> 法令報告不要 <input type="checkbox"/> 調査・検討中</p>
対応状況	<p>8月9日改めて医療機関で診察を受けた結果、「熱中症の疑い」と診断されました。発電所関係者へ業務開始前の体調確認や、休憩、適度な水分および塩分等のミネラル補給を心がけるよう、あらためて注意喚起を行います。</p>

発生場所
(オペレーティングフロア東側エリア)

柏崎刈羽原子力発電所2号機 原子炉建屋 3階

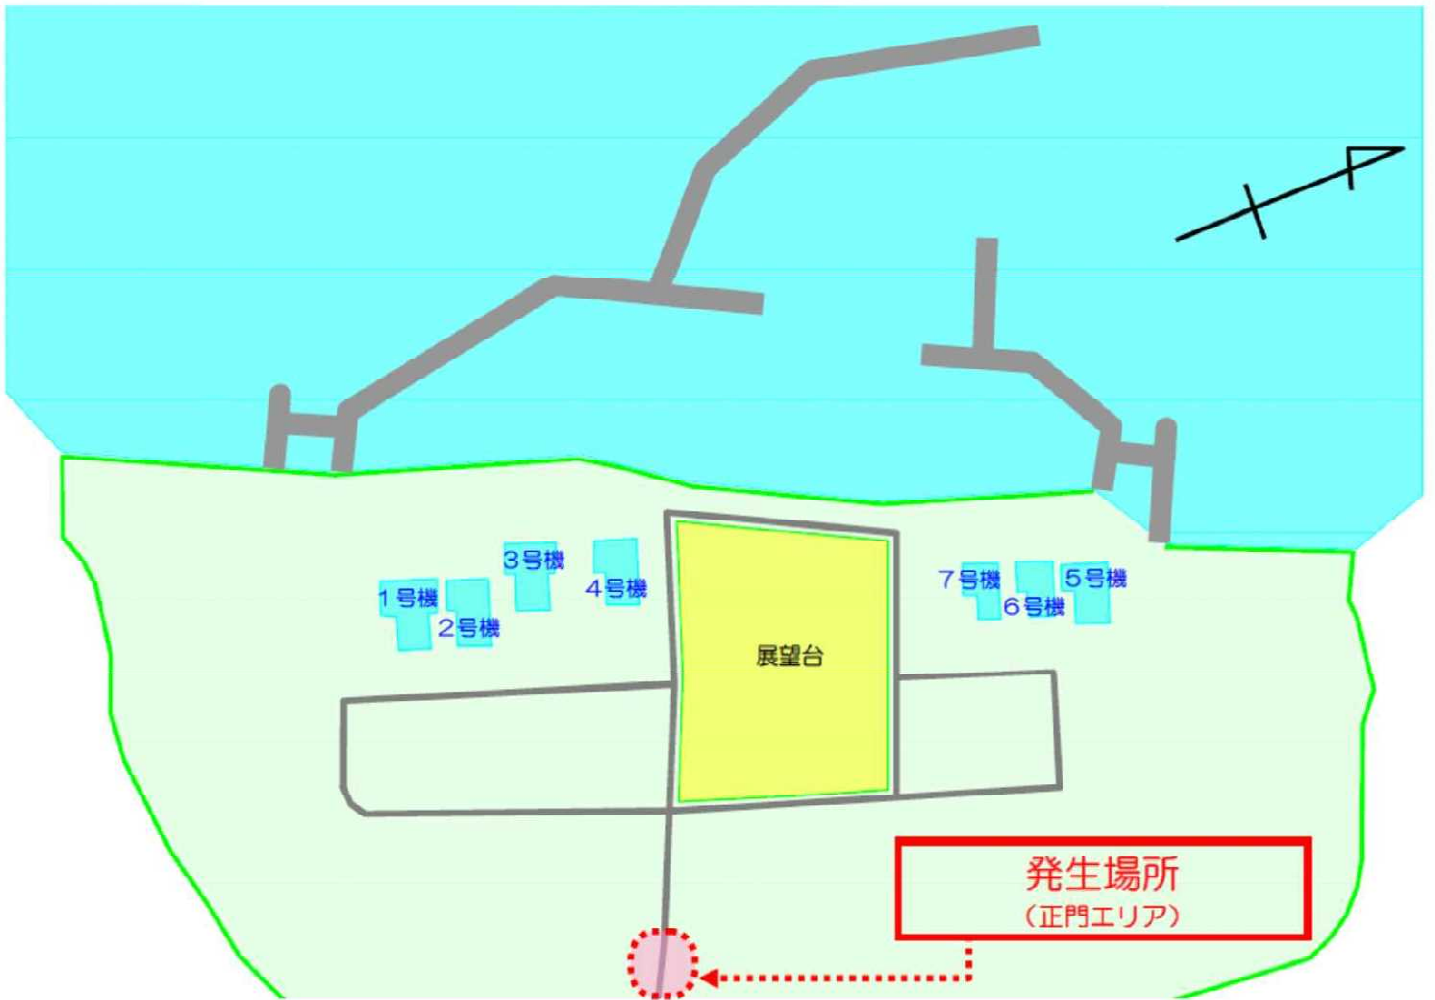
発生場所概略図

号機	—	
件名	屋外正門エリアにおける体調不良者（熱中症）の発生について	
不適合の概要	<p>2023年8月10日午後2時00分頃、屋外正門エリアにて警備業務に従事していた警備員が体調不良となり、休憩をとっておりましたが体調が回復しないことから、午後3時22分病院へ搬送致しました。</p> <p>本人に意識はあり、症状は吐き気を有していますが自立歩行は可能な状態です。</p>	
安全上の重要度／損傷の程度	<p><安全上の重要度></p> <p>安全上重要な機器等 / <u>その他</u></p>	<p><損傷の程度></p> <p><input type="checkbox"/> 法令報告要</p> <p><input checked="" type="checkbox"/> 法令報告不要</p> <p><input type="checkbox"/> 調査・検討中</p>
対応状況	<p>病院での診断の結果、「熱中症」と診断されました。当該警備員は、点滴治療を受け症状は回復しております。</p> <p>発電所関係者へ業務開始前の体調確認や、休憩、適度な水分および塩分等のミネラル補給を心がけるよう、あらためて注意喚起を行います。</p>

柏崎刈羽原子力発電所 屋外

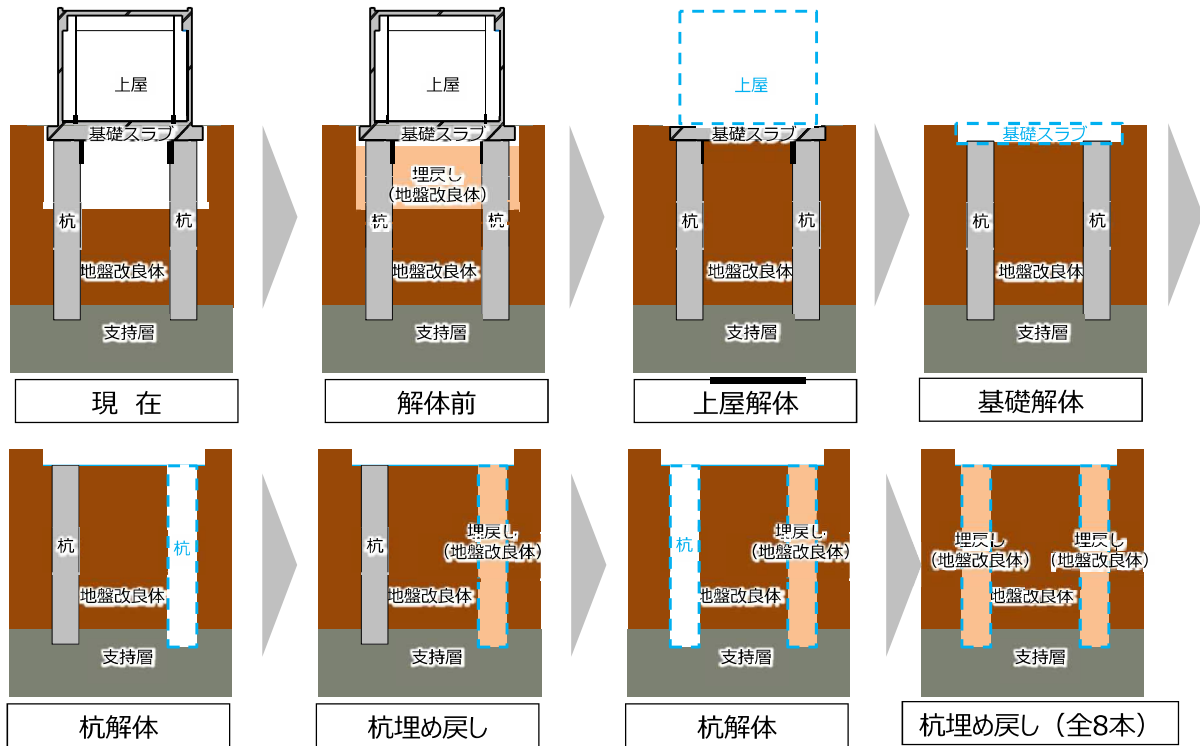
1. 6号機大物搬入建屋の解体工事について

- 安全に解体工事を進めるため、基礎下の掘削箇所を埋め戻し、まずは上屋等を解体する
- その後、既設の杭を解体し取り除いた後、地盤改良体で埋め戻す
- 新たに大物搬入建屋を建築するにあたっては、あらためて杭を新設する

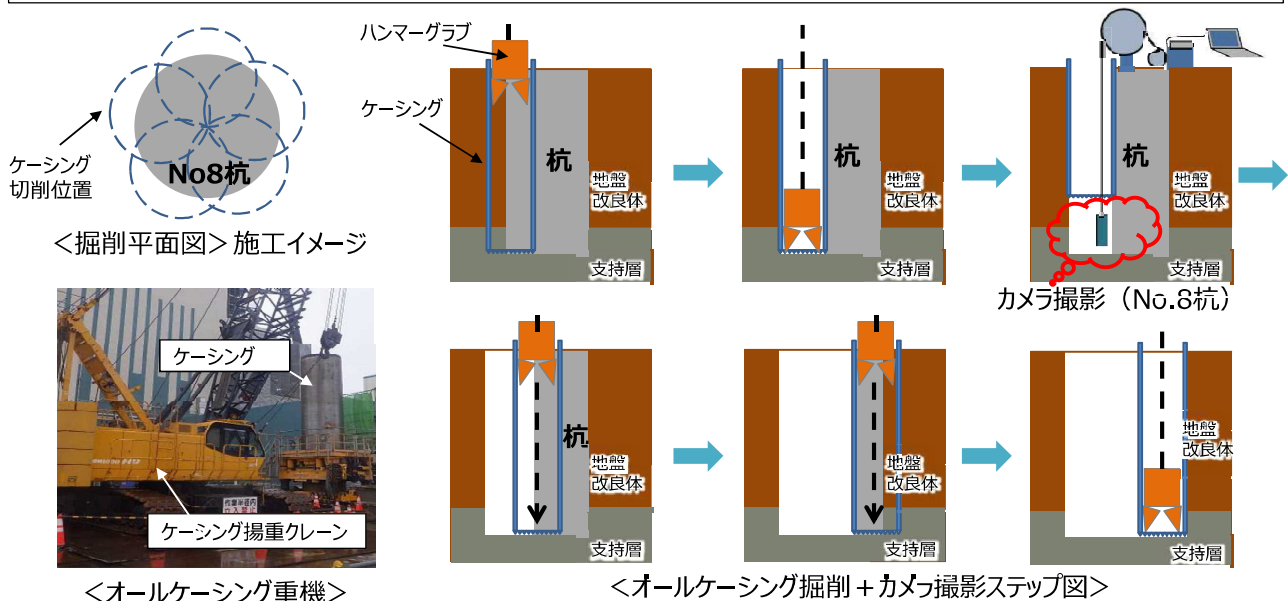
2. 6号機大物搬入建屋の基礎杭の撤去方法

- 杭の撤去にあたっては人身安全確保を最優先に考え、地上から解体工事が可能なオールケーシング工法※1を採用
- 解体した全ての杭の状態を確認しながら作業を進めると共に、杭頭部で損傷の大きかったNo.8杭は、撤去工事の過程でケーシング内にカメラを吊り降ろし、写真撮影する等の記録方法を検討中
