第246回「地域の会」定例会資料〔前回定例会以降の動き〕

【不適合関係】

【発電所に係る情報】

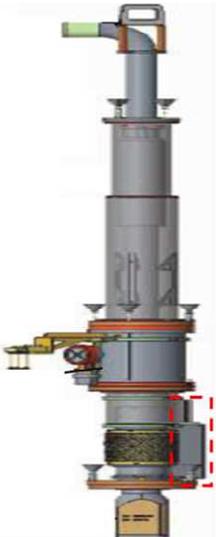
<p>燃料洗浄装置全体図</p> </div> <div style="text-align: center;">

<p>号機</p>	<p>7号機</p>	
<p>件名</p>	<p>使用済燃料プールにおける燃料洗浄装置部品落下の可能性について</p>	
<p>不適合の概要</p>	<p>2023年11月13日午後8時45分頃、7号機で燃料洗浄装置を用いて98体目の燃料洗浄を行っていたところ、装置の動作に異常を確認し、作業を中断いたしました。</p> <p>その後、11月14日午前7時40分頃、水の流れる方向を制御するために使用しているピストンバルブ装置内のナット（約1cm）が外れていることを確認いたしました。</p> <div style="display: flex; justify-content: space-around; align-items: center;"> <div style="text-align: center;">

<p>ピストンバルブ装置</p> </div> </div>	
<p>安全上の重要度／損傷の程度</p>	<p><安全上の重要度></p> <p>安全上重要な機器等 / その他</p>	<p><損傷の程度></p> <p><input type="checkbox"/> 法令報告要</p> <p><input checked="" type="checkbox"/> 法令報告不要</p> <p><input type="checkbox"/> 調査・検討中</p>
<p>対応状況</p>	<p>洗浄装置のピストンバルブ装置内は箱で覆われているため、ナットは箱内部に落下していると推定しており、洗浄装置引き上げ後、ピストンバルブ装置を分解し、調査を行う予定です。</p> <p>調査結果については、別途お知らせいたします。</p>

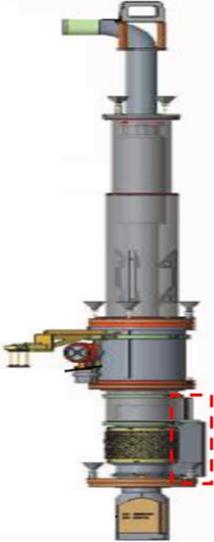
<p>燃料洗浄装置全体図</p> </div> <div style="text-align: center;">

<p>号機</p>	<p>7号機</p>	
<p>件名</p>	<p>使用済燃料プールにおける燃料洗浄装置部品落下の可能性について（続報）</p>	
<p>不適合の概要</p>	<p>2023年11月13日午後8時45分頃、7号機で燃料洗浄装置を用いて98体目の燃料洗浄を行っていたところ、装置の動作に異常を確認し、作業を中断いたしました。</p> <p>その後、11月14日午前7時40分頃、水の流れる方向を制御するために使用しているピストンバルブ装置内のナット（約1cm）が外れていることを確認いたしました。</p> <div style="display: flex; justify-content: space-around; align-items: center;"> <div style="text-align: center;">

<p>ピストンバルブ装置</p> </div> </div>	
<p>安全上の重要度／損傷の程度</p>	<p><安全上の重要度></p> <p>安全上重要な機器等 / その他</p>	<p><損傷の程度></p> <p><input type="checkbox"/> 法令報告要</p> <p><input checked="" type="checkbox"/> 法令報告不要</p> <p><input type="checkbox"/> 調査・検討中</p>
<p>対応状況</p>	<p>調査の結果、ピストンバルブ装置に設置されている箱の内部にナットを確認したため、回収をいたしました。</p> <p>今後、原因を調査し、対策を講じたうえで、燃料洗浄を再開する予定です。</p>

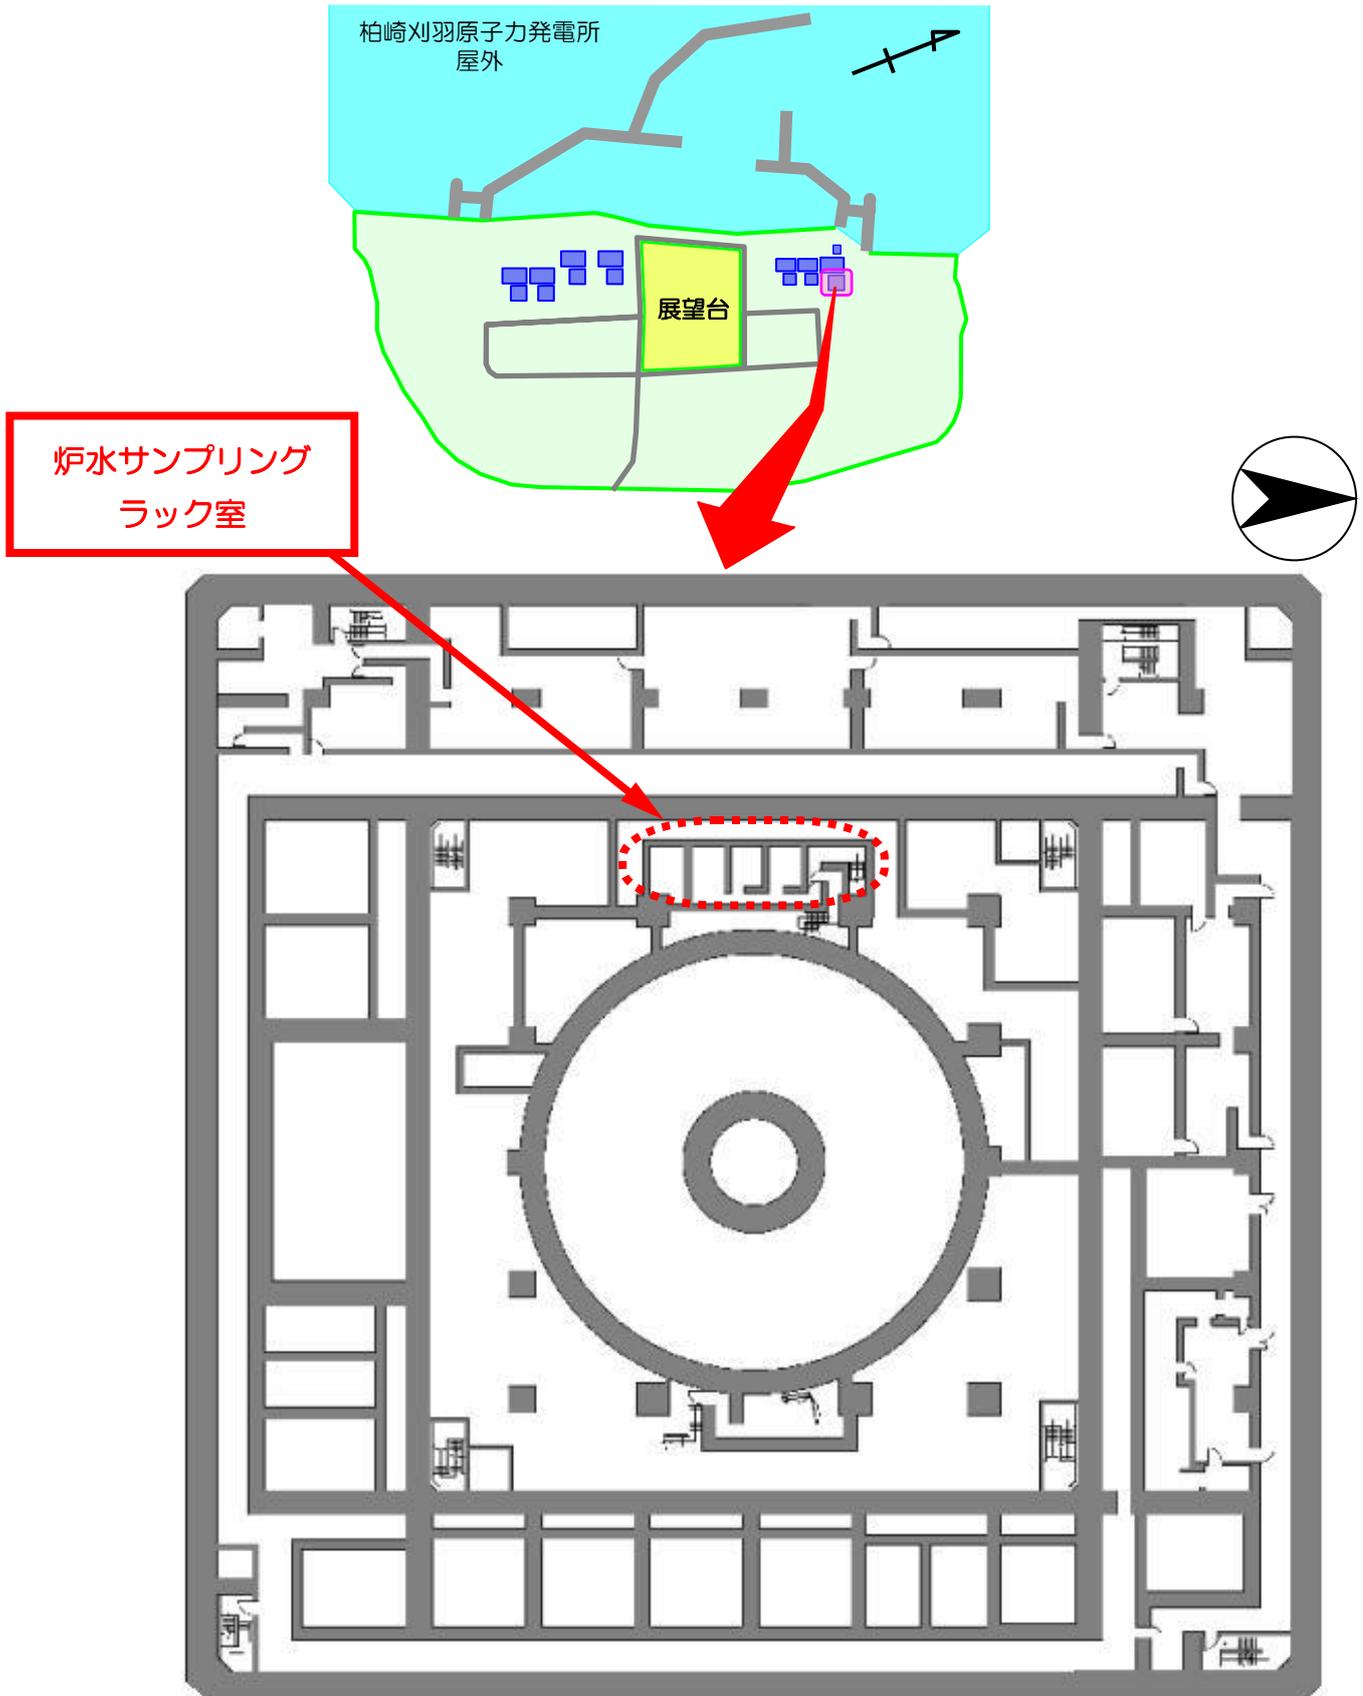
柏崎刈羽原子力発電所5号機 原子炉建屋 地下中3階

号機	5号機	
件名	原子炉建屋（管理区域）における水の漏えいについて	
不適合の概要	<p>2023年11月20日午前11時25分頃、5号機原子炉建屋地下中3階の炉水サンプリングラック室で水質分析作業を実施するため、当社社員が室外で弁の操作を行った後、室内に入ったところ、導電率計*より約1.2Lの水の漏えいを確認しました。</p> <p>直ちに弁を閉めたことにより漏えいは停止しました。</p> <p>漏えいした水の放射エネルギーは1.03×10^5ベクレルでした。</p> <p>なお、当社社員に放射性物質の付着は無く、水は漏えいの拡大を防止するための堰内にとどまっており、外部への放射能の影響はありません。</p> <p>※導電率計 水に不純物が溶け込むと電気が流れやすくなることを利用して、導電率（どの程度電気が流れやすいか）を測定し、水質管理を行うため設置されている計器。</p> <p>現場写真<導電率計></p>

5号機 原子炉建屋（管理区域）における水の漏えいについて

安全上の重要度／損傷の程度	<安全上の重要度> 安全上重要な機器等 / <u>その他</u>	<損傷の程度> <input type="checkbox"/> 法令報告要 <input checked="" type="checkbox"/> 法令報告不要 <input type="checkbox"/> 調査・検討中
対応状況	今後、原因調査と再発防止を検討してまいります。
