第256回「地域の会」定例会資料〔前回定例会以降の動き〕

【不適合関係】

【発電所に係る情報】

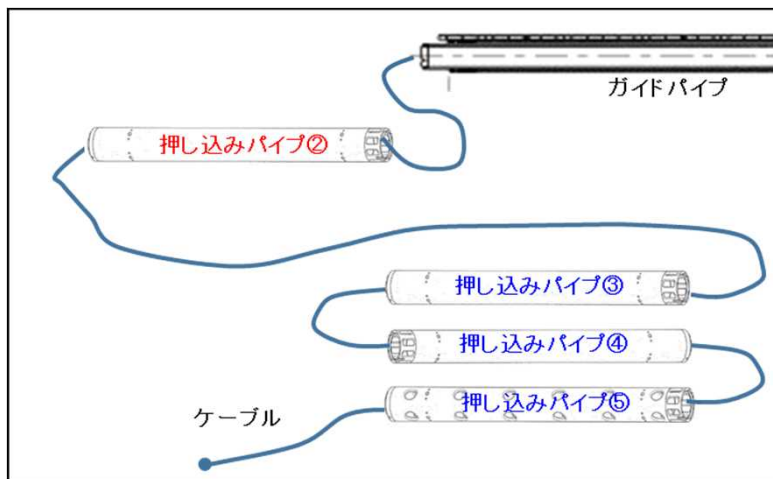
現地での配置(7月28日時点)

➤ 本来は押し込みパイプを順番に5本（①～⑤）並べてケーブル入線する作業であったが、本事案においては、4本（押し込みパイプ②～⑤）並べてケーブル入線した後、1本の押し込みパイプ①を入れ替えた作業となった。

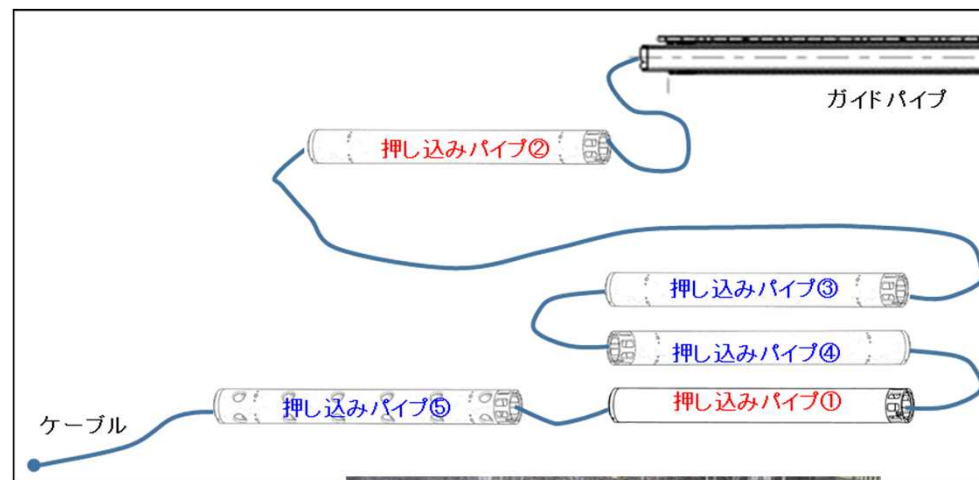
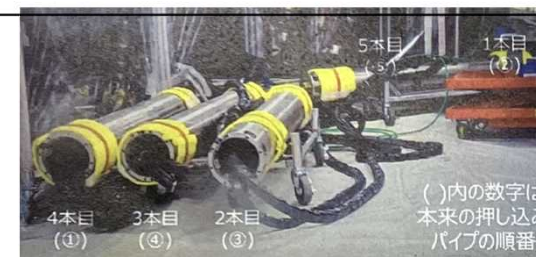
7月29日(①を追加)時点の配置

7月28日の配置状態から、④と⑤の間に①を設置した。
この際に、右図のような配置となった。

- e. 7月28日、元請工事担当者は、現場で入線状況を確認したところ、入線されている押し込みパイプが4本であり、1本足りないことに気づいた。
- f. 元請工事担当者は、残りの1本が南西エリアに仮置きされていることを確認し、西側通路に運搬したが、押し込みパイプの番号を直接確認しなかった。
- g. 元請工事担当者は、協力企業作業員からの報告の中で当該押し込みパイプは②であると誤認した。その際、現場の押し込みパイプを直接確認しなかったため、当該押し込みパイプが①であることに気づけなかった。
- h. 7月29日、元請工事担当者は、押し込みパイプ②③④は同一設計であり、⑤を外して当該押し込みパイプ（②と誤認した①）を挿入することは、機能上問題なく作業性と被ばく低減上合理的であると判断し、⑤を外して当該押し込みパイプ（②と誤認した①）を挿入する旨、協力企業作業員に作業を指示した。協力企業作業員は、元請工事担当者の指示通りに配置し、作業を終えた。
- i. 元請工事担当者は、作業プロセスの中で、適正に配置したと思い込み、押し込みパイプの順番を直接確認しなかった。
- j. 東京電力監理員は入線作業が模擬環境での作業訓練の対象であるため、訓練通りに実施できると考えていた。東京電力監理員はケーブル入線されていることを確認したものの、順番通りであることを確認しなかった。

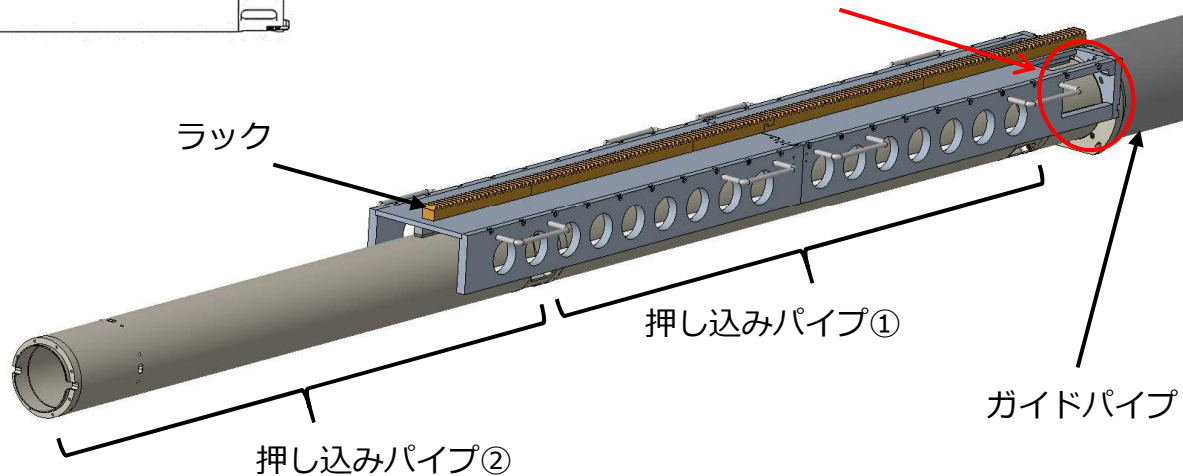
【押し込みパイプ①の形状】

押し込みパイプ①には、ラック取付のねじ穴なし。
(ラックはガイドパイプ後部のフランジに取り付けるため。)

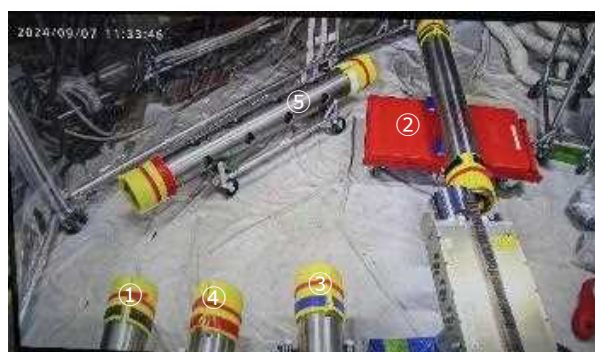
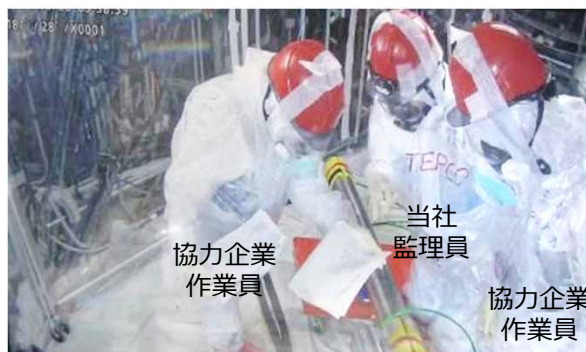
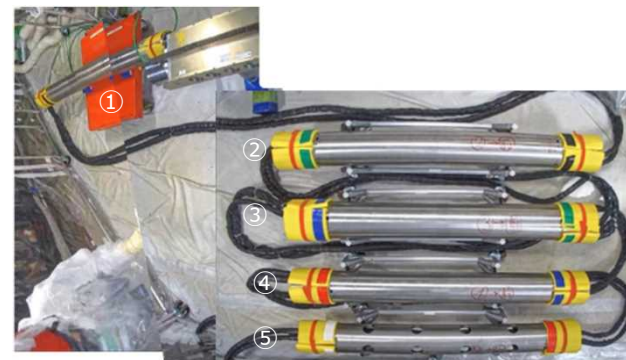
福島第一原子力発電所構内：押し込みパイプ復旧作業の状況
(撮影日：2024年9月7日-9月8日)

- 2号機燃料デブリ試験的取り出し作業について、8月22日にテレスコ式装置のガイドパイプが隔離弁手前まで進んだところで、現場の最終チェックにて押し込みパイプ1本目が、計画していた順番のものと異なることを確認したことから、隔離弁手前までの作業としております。
- 9月6日に、当社自身による「作業工程全般の再確認・検証」「更なる手順書の見直し」「作業訓練の確認・検証ならびに不足箇所の追加対策」が完了したことから、9月7日より押し込みパイプの復旧作業に着手しております。
- 押し込みパイプの復旧作業は9月8日までに完了し、9月9日には、当社代表執行役社長の小早川、福島第一廃炉推進カンパニープレジデントの小野が遠隔操作室にてカメラによる確認を実施しました。
- 押し込みパイプの復旧作業ならびに当社による確認が完了したことから、明日（9月10日）から、試験的取り出し作業を再開します。
- 引き続き、廃炉の貫徹に向け、安全を最優先に緊張感を持って取り組んでまいります。
